| | <b>AUTO DE INICIO DE PROCEDIMIENTO<br/>SANCIONATORIO</b> | | Código: | F-CAM-015 |

**AUTO No. SAN-00120-26  
(06 de marzo de 2026)**

| <b>PRESUNTA INFRACCIÓN:</b> | RIESGO Y/O AMENAZA POTENCIAL POR<br>DESPLAZAMIENTO Y AGRIETAMIENTOS DE<br>SUELO QUE PUEDE AFECTAR LA RONDA HÍDRICA<br>QUEBRADA LA CABUYA |
| <b>PRESUNTO INFRACTOR:</b> | ARCHI MULTIDISEÑOS Y CONSTRUCCIONES<br>S.A.S. |

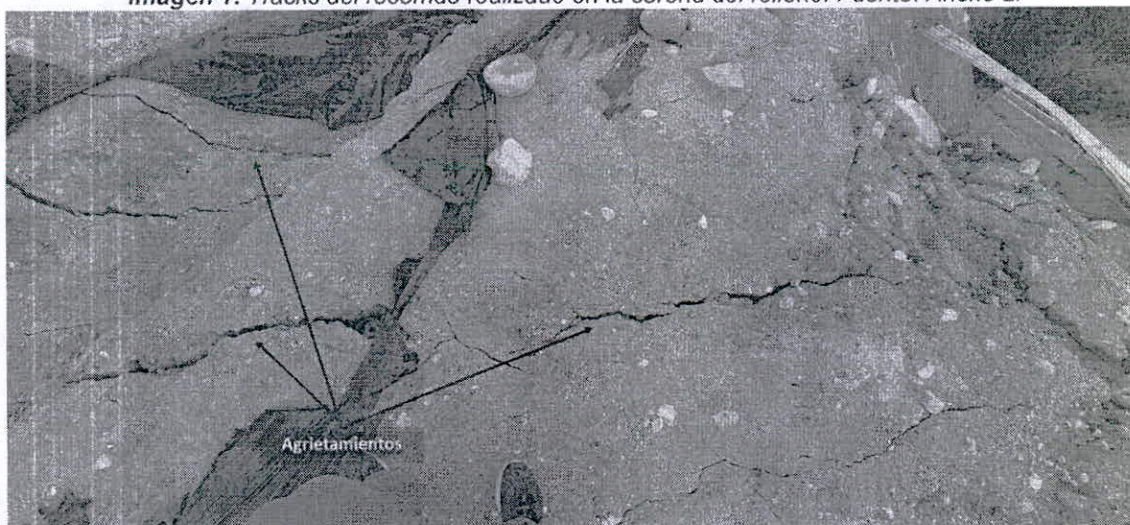
**Imagen No. 2: (Imagen 4)** Agrietamientos identificados en parte del relleno dispuesto en cercanías de la ladera. Fuente: Anexo 2.

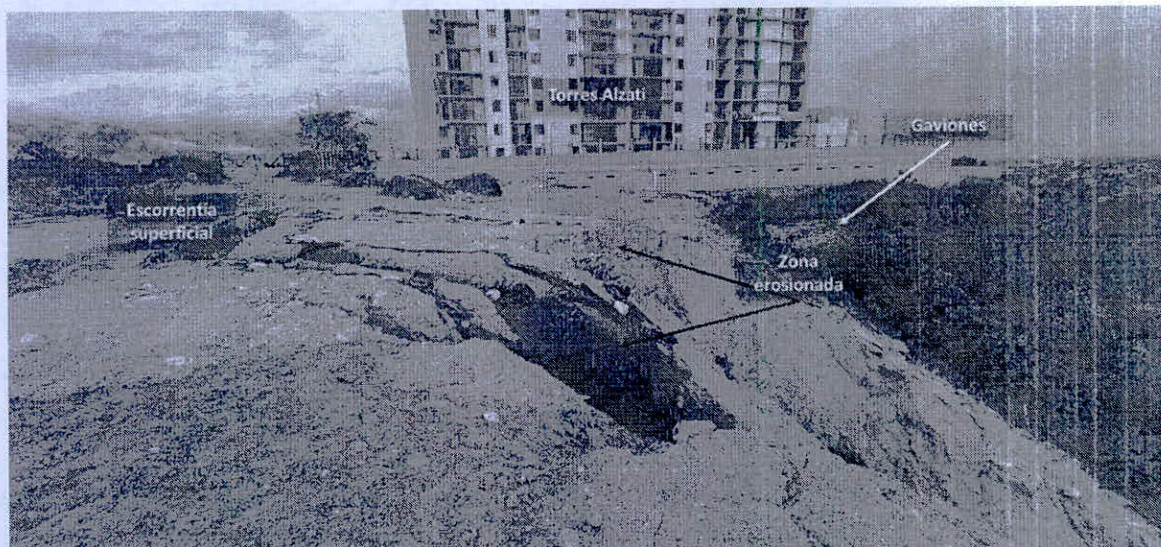
**Imagen No. 3: (Imagen 5).** Recorrido realizado en el relleno ubicado en cercanías de la Torre Alzati, donde se observa la erosión y la escurrentia superficial. Fuente: Anexo 2.

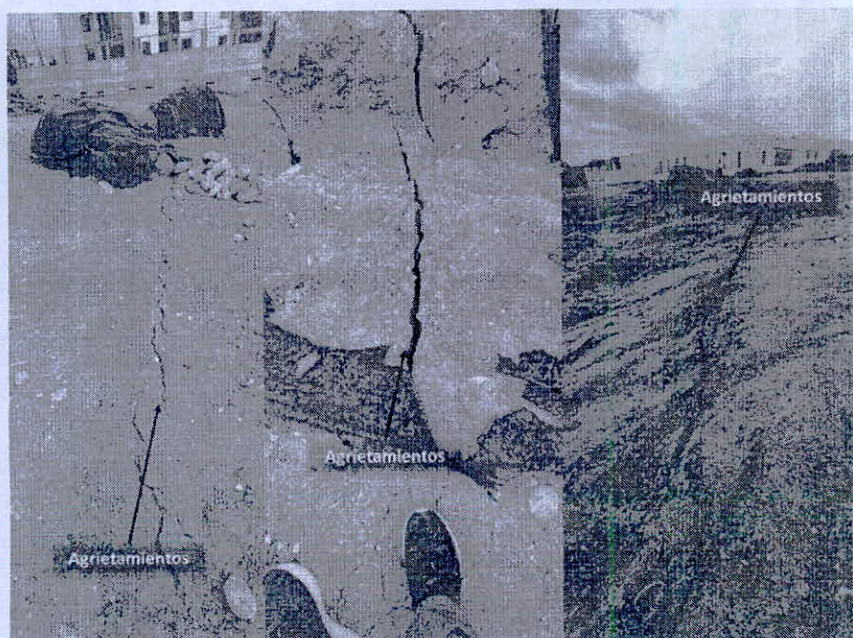
Adicionalmente, se observaron grietas paralelas a la dirección de disposición del RCD, indicando que el material se encuentra fracturado y con alta probabilidad de colapsar. Estas fisuras representan zonas críticas de inestabilidad. Aunque se ha intentado rellenar estas grietas con más RCD, como se aprecia en la Imagen 6 e Imagen 7, esta práctica no solo es inefectiva, sino que agrava el problema, ya que este material carece de cohesión y no contribuye a la consolidación estructural del conjunto depositado.

**Imagen No. 4: (Imagen 6).** Agrietamientos identificados en el relleno que se encuentra en cercanías del proyecto de Torres Alzati. Fuente: Anexo 2.

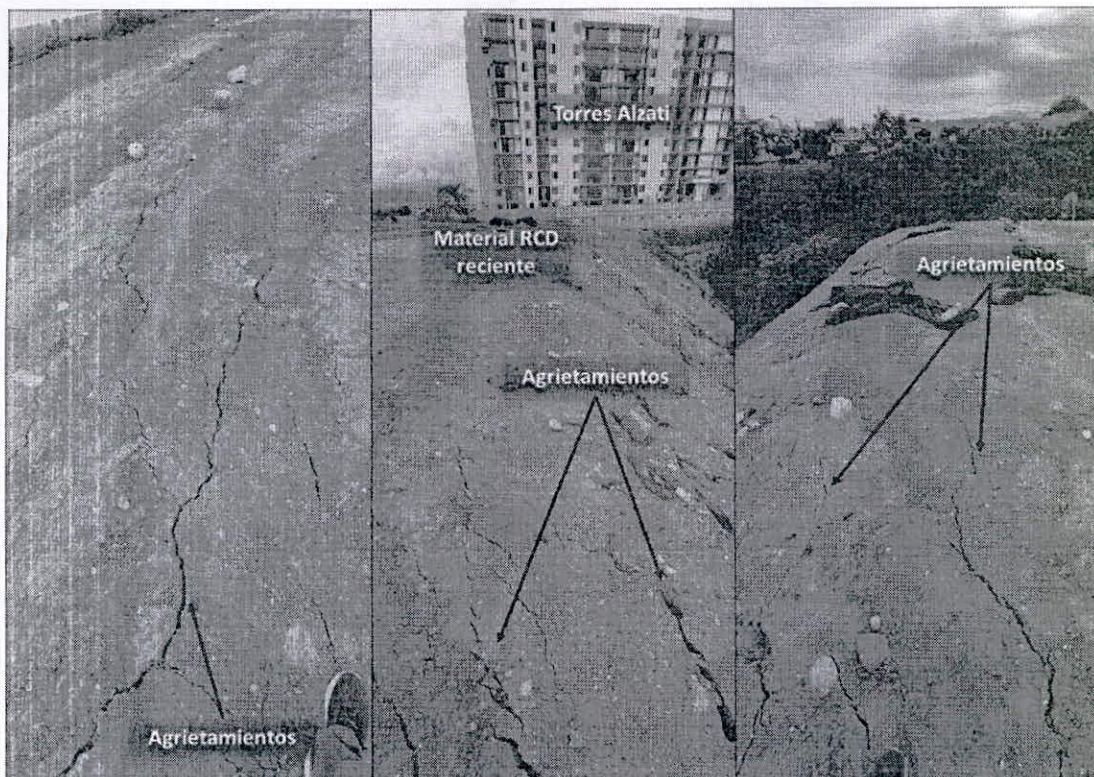
**Imagen No. 5: (Imagen 7).** Agrietamientos identificados en el relleno que se encuentra en cercanías del proyecto de Torres Alzati.

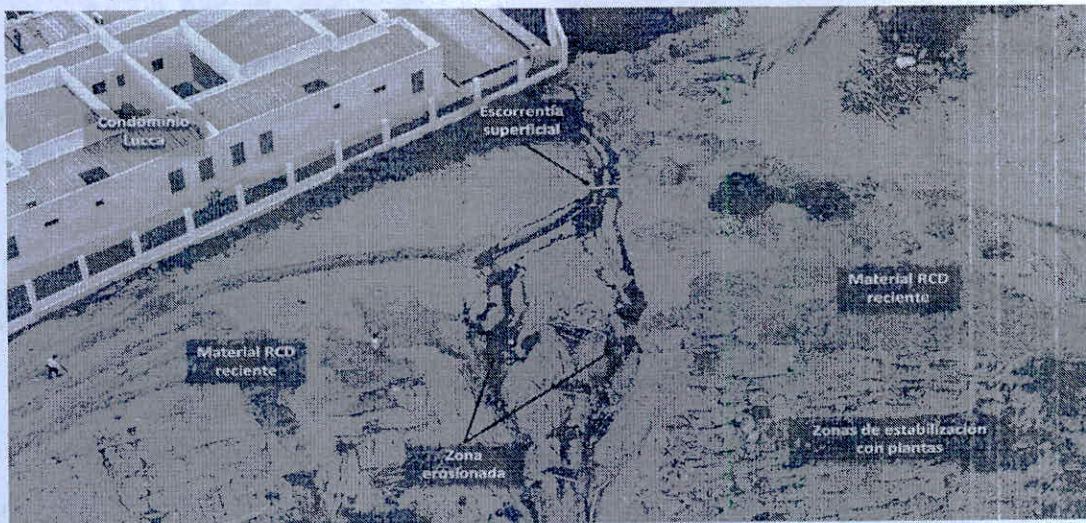
También se identificó un canal de escorrentía que ha provocado erosión lineal y formación de zanjas activas dentro del cuerpo del relleno, intensificando su inestabilidad. Las acciones de mitigación implementadas, como la instalación de plásticos impermeables, han generado efectos adversos, favoreciendo la acumulación de agua superficial, la saturación del terreno y el aumento de agrietamientos en la estructura del relleno.

**Imagen No. 6: (Imagen 8).** Sobrevuelo dron realizado en el sector, donde muestra la escorrentía superficial, el material RCD dispuesto recientemente, y las zonas que han sido erosionadas debido a esta agua de escorrentía.  
Fuente: Anexo 2.

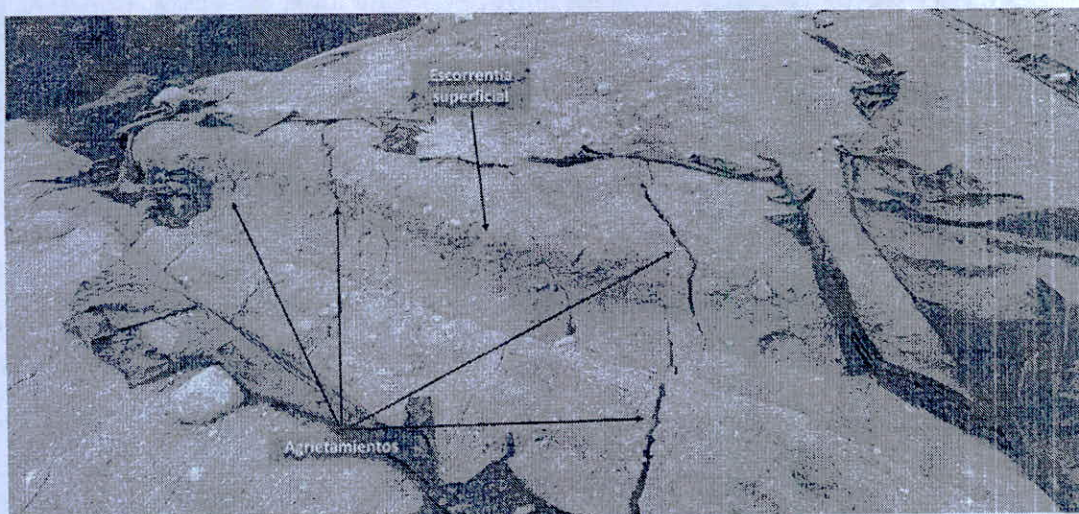
**Imagen No. 7: (Imagen 9).** Agrietamientos identificados en el sector donde se encuentra el agua de escorrentía.  
Fuente: Anexo 2.

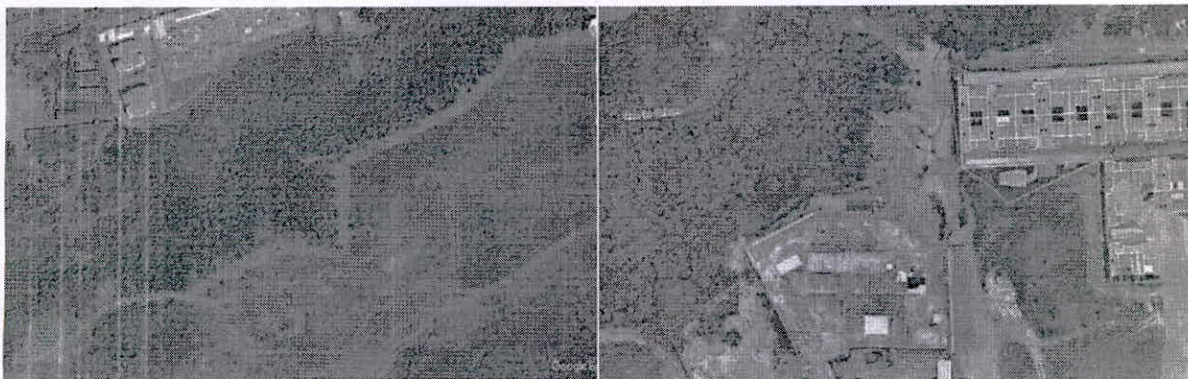
**Imagen No. 8: Comparación satelital**

Conforme a esto, se identifica la eliminación parcial de un drenaje superficial tipo sencillo, el cual cumplía la función de conducir las aguas de escorrentía hacia la quebrada La Cabuya. Esta alteración ha modificado la dinámica natural del flujo hídrico en el área, favoreciendo la acumulación de agua en puntos críticos y contribuyendo a la generación de procesos erosivos y pérdida de estabilidad en el terreno.

La supresión de dicho drenaje representa una afectación directa a la funcionalidad ambiental del sistema de escorrentía, lo que puede generar impactos negativos sobre la ronda hídrica y los cuerpos de agua naturales asociados.

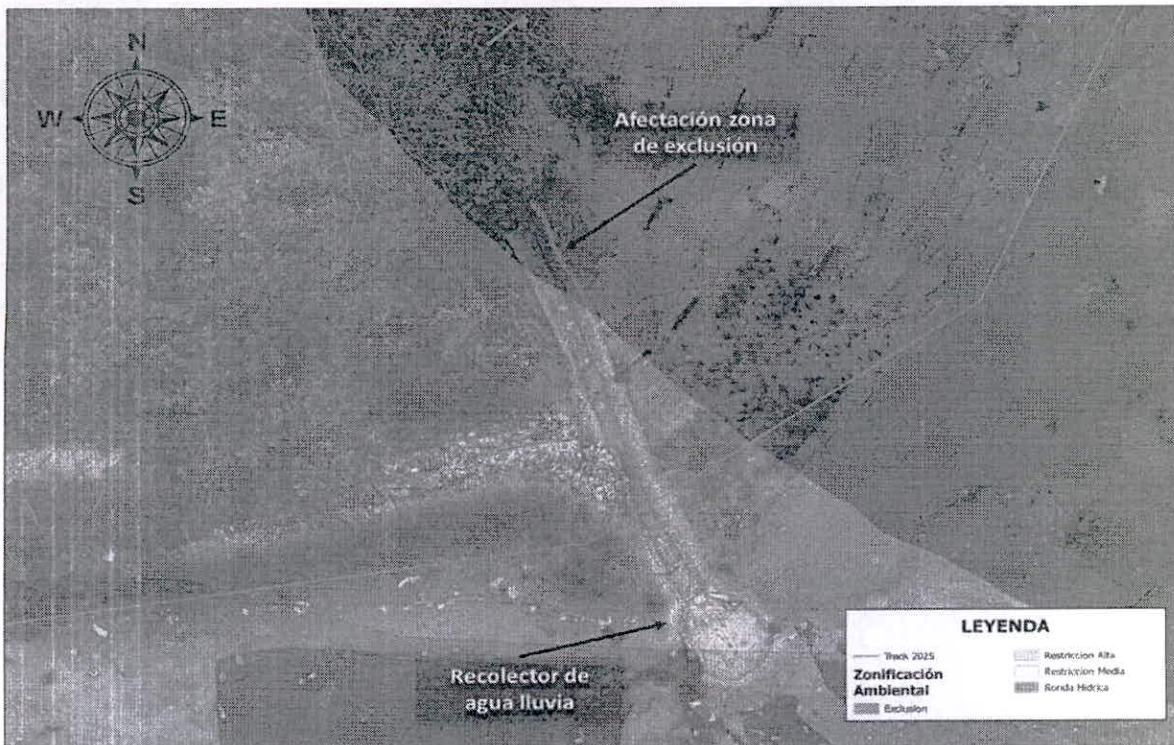
...No obstante, se evidenció que este sistema termina desembocando en una zona de exclusión ambiental correspondiente a un drenaje tributario de la quebrada La Cabuya, lo que representa una afectación directa sobre un cuerpo hídrico secundario, en una zona regulada por la normativa ambiental. Además, se observaron fracturas importantes a lo largo de su recorrido, probablemente asociadas a procesos de asentamiento diferencial del terreno, lo cual pone en duda su efectividad y estabilidad".

**Imagen 10.** Recolector de agua lluvia que se extiende hasta zonas catalogadas por la zonificación ambiental como zonas de exclusión. Fuente: Anexo 2.

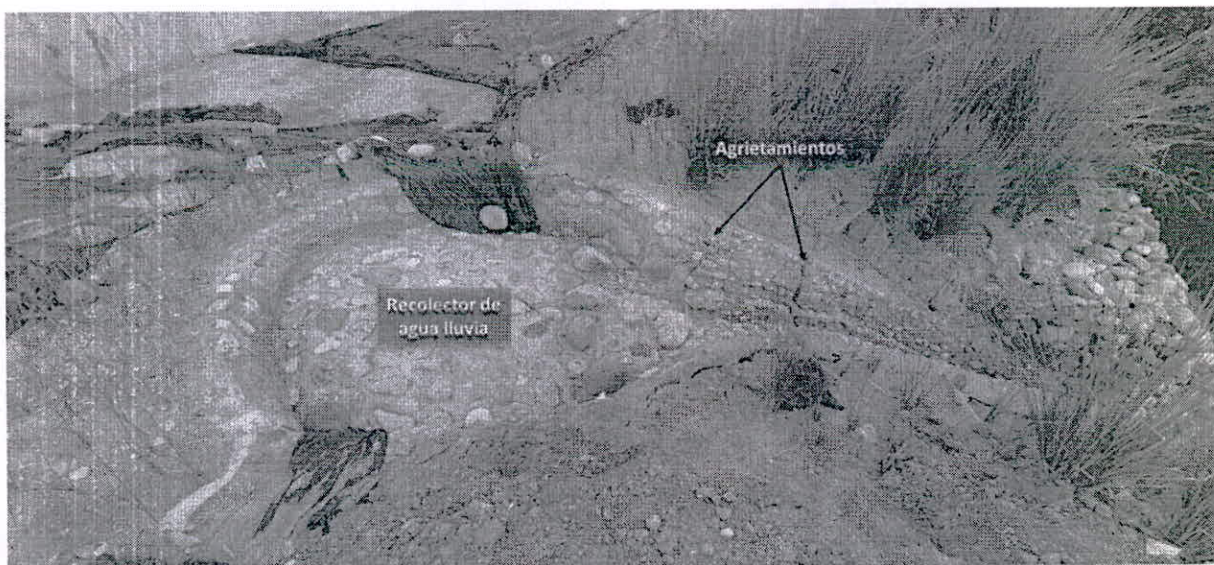
**Imagen 11.** Recolector de agua lluvia que se encuentra afectado por agrietamientos, y que según lo observado se extiende hasta zonas de exclusión. Fuente: anexo 2.

- Se identificó un recolector de aguas lluvias en concreto y roca que, pese a su intención de mitigar el escurrimiento superficial, presenta fracturas estructurales y deformaciones asociadas a asentamientos diferenciales y diseño inadecuado. Además, parte de esta infraestructura se encuentra ubicada dentro de una zona de exclusión ambiental, lo que representa una intervención no autorizada y un agravante desde el punto de vista ambiental.

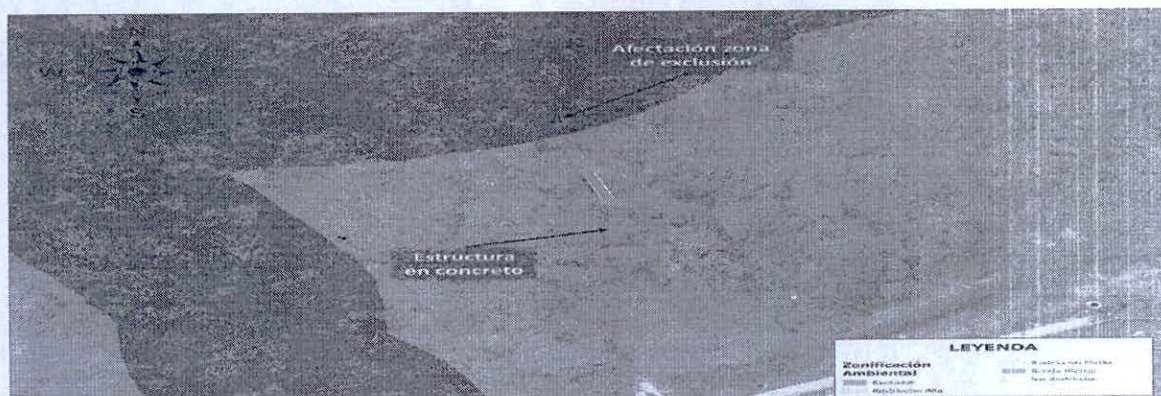
Adicionalmente, se identificó una segunda estructura, independiente del recolector anterior, que inicia en la parte superior del área intervenida y desciende por la ladera hasta alcanzar directamente la zona de exclusión y la ronda hídrica de la quebrada La Cabuya. Esta estructura constituye una afectación grave al ecosistema ribereño y al régimen que protege estas zonas.

**Imagen 12.** Estructura en concreto que se extiende ladera abajo desde la infraestructura de torres Alzati hasta zonas catalogadas como áreas de exclusión. Fuente: Anexo 2.

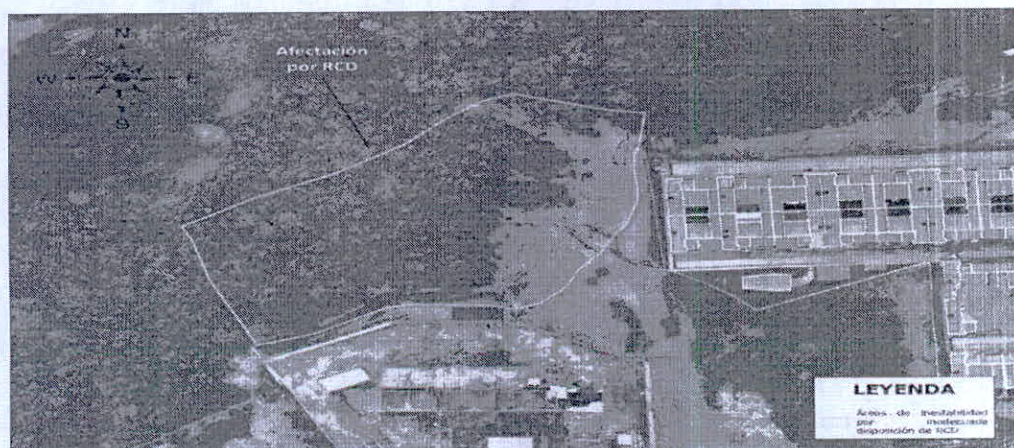
Asimismo, la disposición inadecuada y no controlada de material RCD (residuos de construcción y demolición) ha seguido deteriorando la estabilidad del talud y la integridad ecológica del entorno. Las medidas implementadas —tales como terracedos con gaviones, canales y cobertura vegetal— han demostrado ser insuficientes y técnicamente deficientes. El retroceso de la corona del relleno en al menos 2 metros en algunos tramos, junto con la aparición de grietas, erosión lineal, y canalización ineficaz de aguas, pone en evidencia el carácter progresivo del deterioro.

**Imagen 13.** Zona delimitada como posible afectación por la inadecuada disposición de RCD en la ladera. Fuente: Anexo 2.

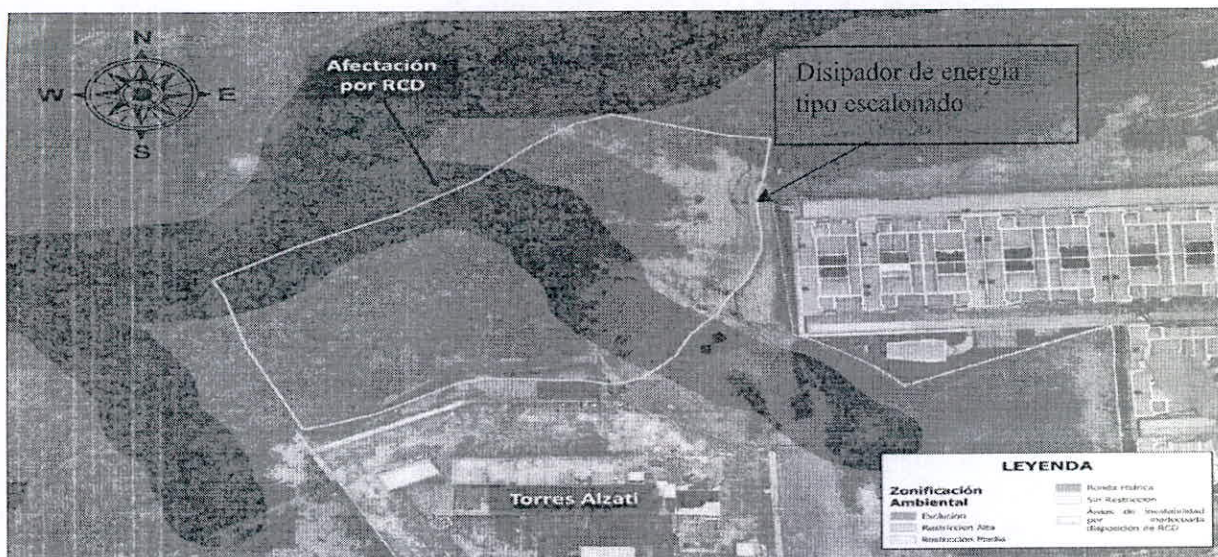
Se realizó la verificación espacial del área identificada como afectada por la disposición de residuos de construcción y demolición (RCD), mediante su superposición con la zonificación ambiental establecida para el sector. Como resultado de este análisis, se determinó que la zona intervenida, incluyendo el tramo superior asociado al escurrimiento y acumulación de dichos materiales, compromete un total de 1.495,94 metros cuadrados correspondientes a ronda hídrica, así como 1.490 metros cuadrados dentro de la zona de exclusión ambiental. En conjunto, la afectación total asciende a 2.986 metros cuadrados, distribuidos en áreas ambientalmente sensibles, cuya ocupación representa un riesgo tanto para la dinámica ecosistémicas del entorno como para la gestión adecuada del territorio.

**Imagen 14.** Zona de afectación por RCD determinada según el recorrido realizado y comparado con la zonificación ambiental del municipio de Neiva. Fuente: Anexo 2.

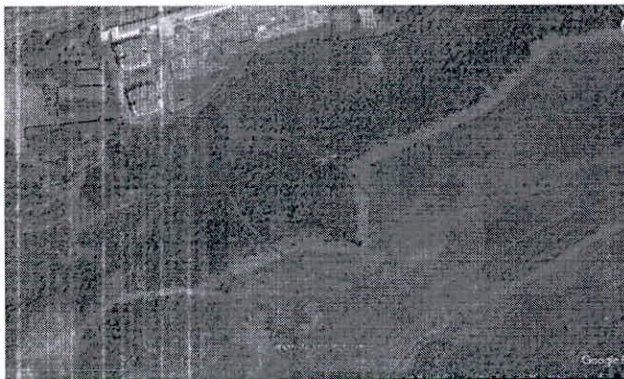
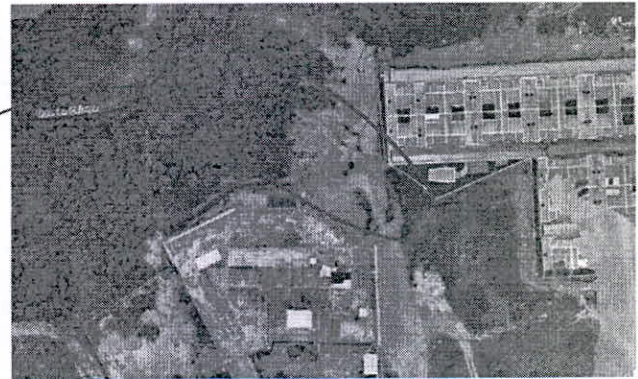
Se identifica afectación por movimiento de tierras y eliminación parcial de un drenaje sin denominación que discurre hacia la quebrada La Cabuya.

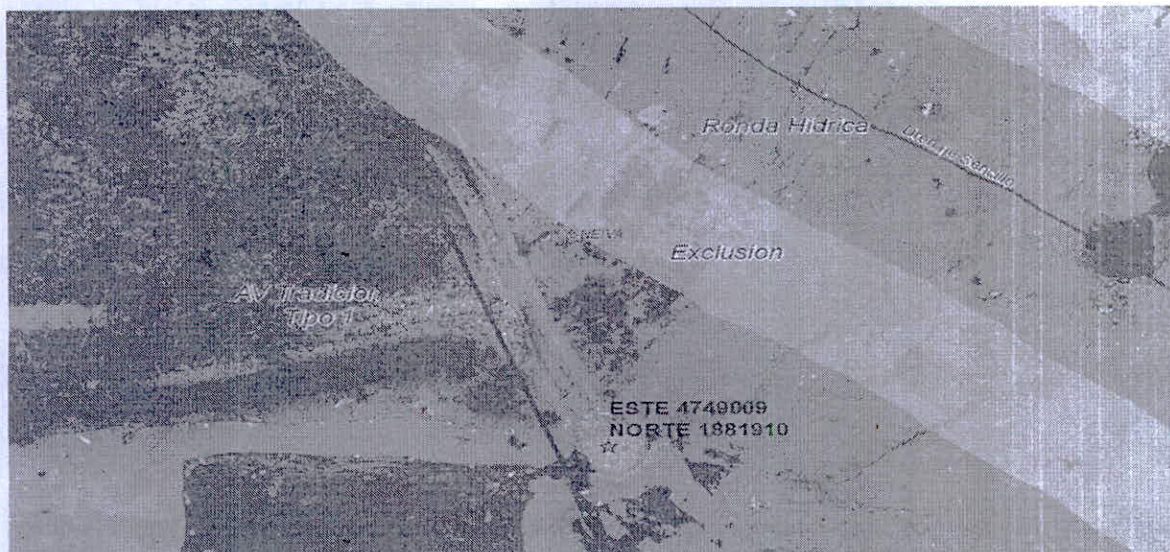
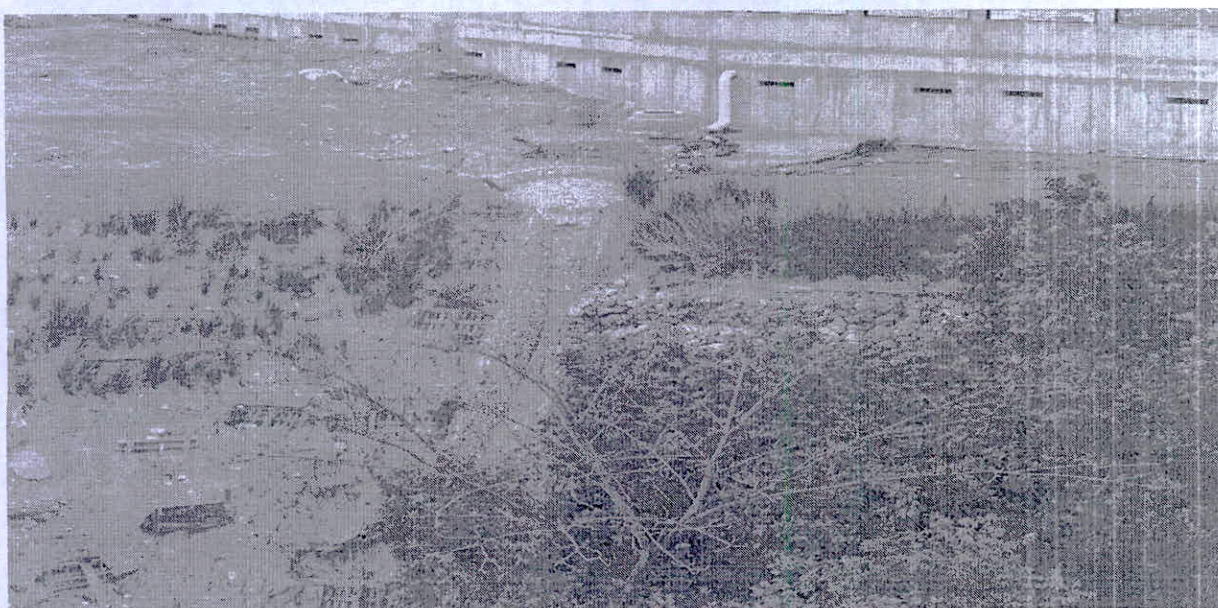
Adicional, se evidencia una estructura recolectora de aguas lluvias ubicado en las coordenadas Este 4749009; Norte 1881910.

Recolector de aguas lluvias identificado con vuelo UAS

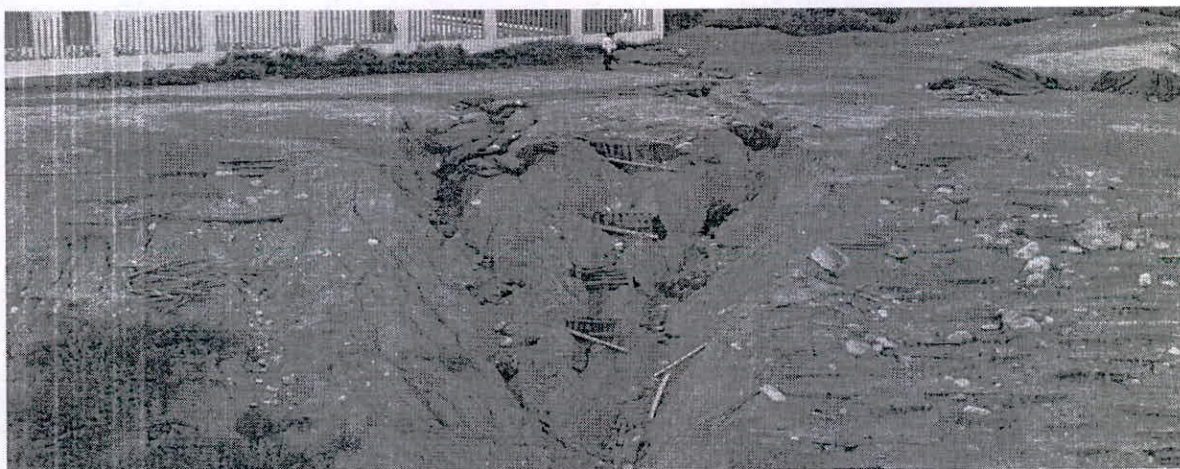
En lo que respecta a la denuncia con radicado CAM 14517 2025-E, se logró identificar que el material de relleno dispuesto a un costado del proyecto urbanístico Alzati, presenta erosión a causa de las escorrentías, vale la pena mencionar que acorde al Plano FU-06 Amenazas, la zona presenta amenaza por fenómenos naturales.

Material de relleno erosionado por escorrentía

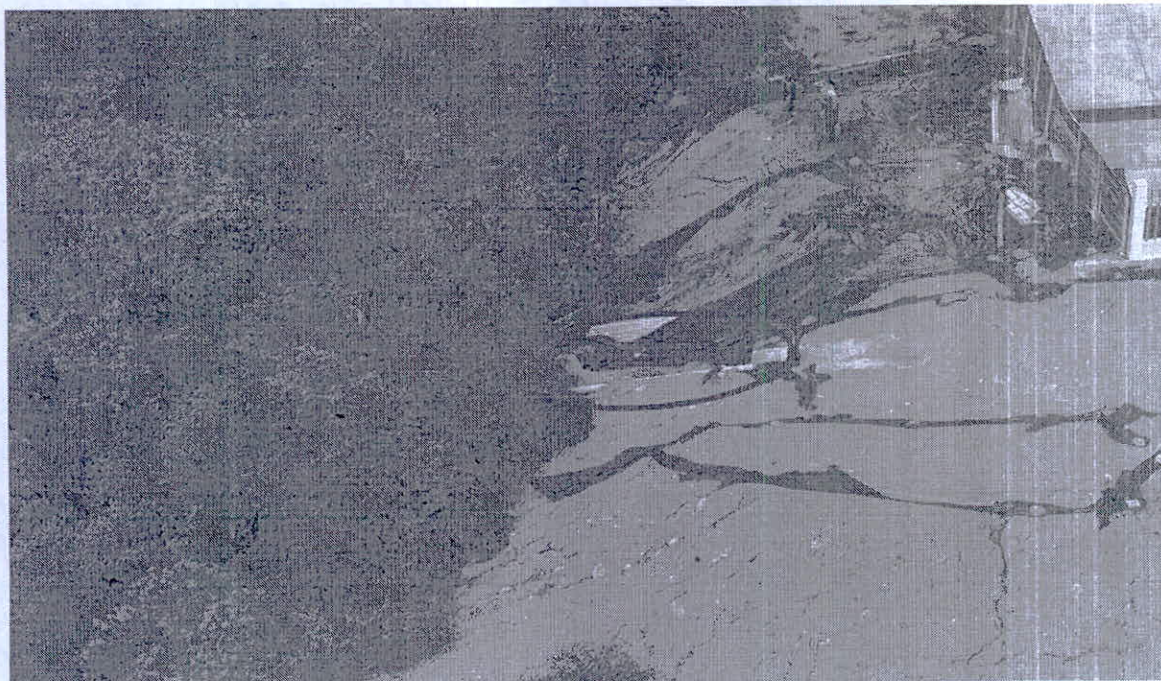
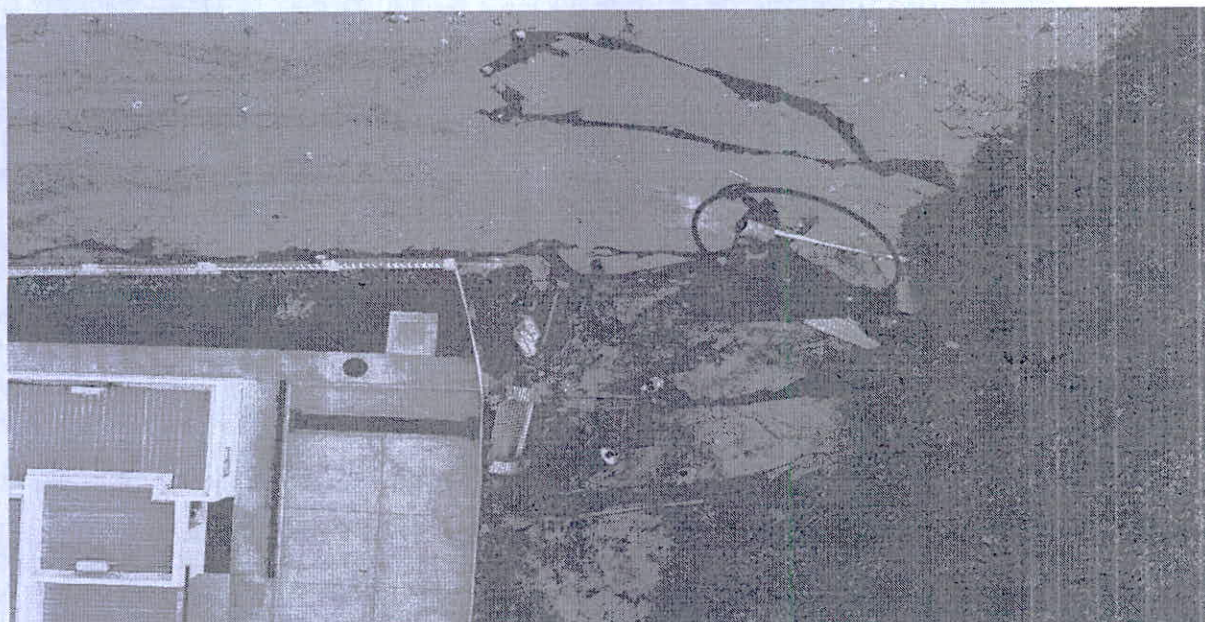
En lo relacionado con el desagüe, se logró identificar una tubería, en las coordenadas Este 4749039; Norte 1881971 que descarga agua en parte de la ladera de la quebrada La Cabuya, sin embargo, no es posible determinar el origen de la descarga.

*Identificación tubería de desagüe*

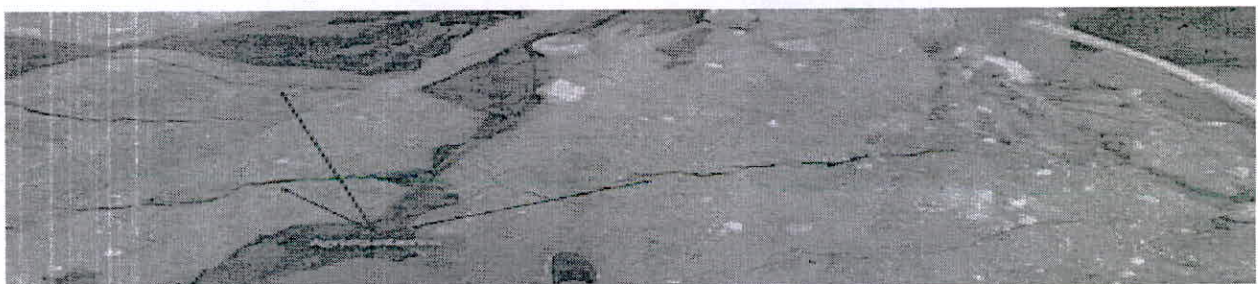
*Imagen 4. Agrietamientos identificados en parte del relleno dispuesto en cercanías de la ladera.*

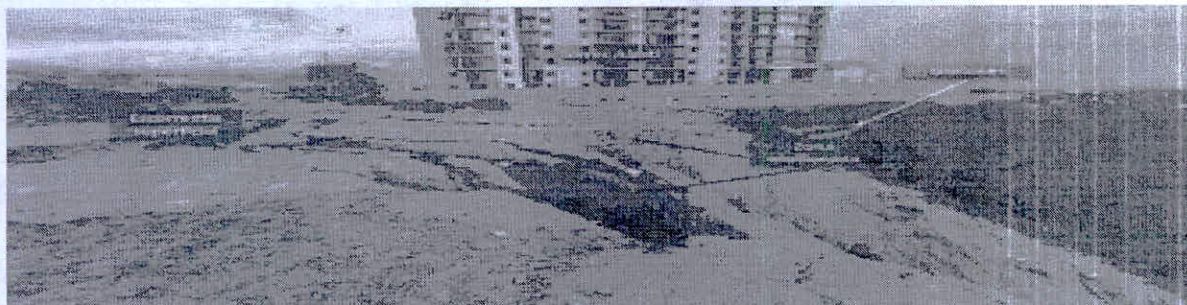
Imagen 5. Recorrido realizado en el relleno ubicado en cercanías de la Torre Alzate, donde se observa la erosión y la escorrentía superficial

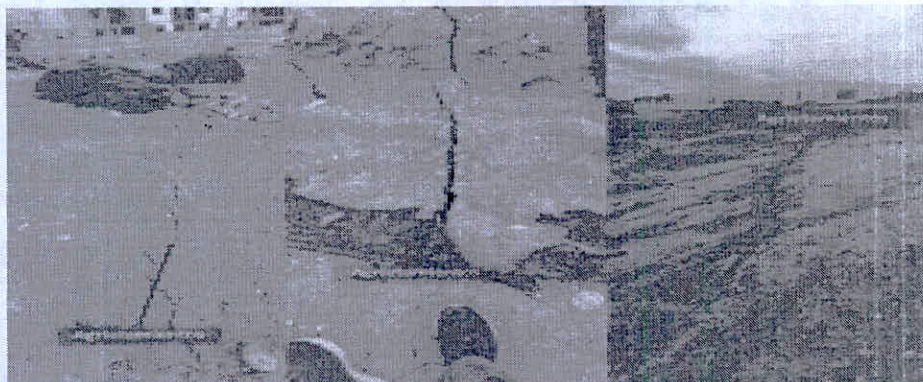
Adicionalmente, se observaron grietas paralelas a la dirección de disposición del RCD, indicando que el material se encuentra fracturado y con alta probabilidad de colapsar. Estas fisuras representan zonas críticas de inestabilidad. Aunque se ha intentado rellenar estas grietas con más RCD, como se aprecia en la Imagen 6 e Imagen 7, esta práctica no solo es inefectiva, sino que agrava el problema, ya que este material carece de cohesión y no contribuye a la consolidación estructural del conjunto depositado.

Imagen 6. Agrietamientos identificados en el relleno que se encuentra en cercanías del proyecto de Torres Alzate

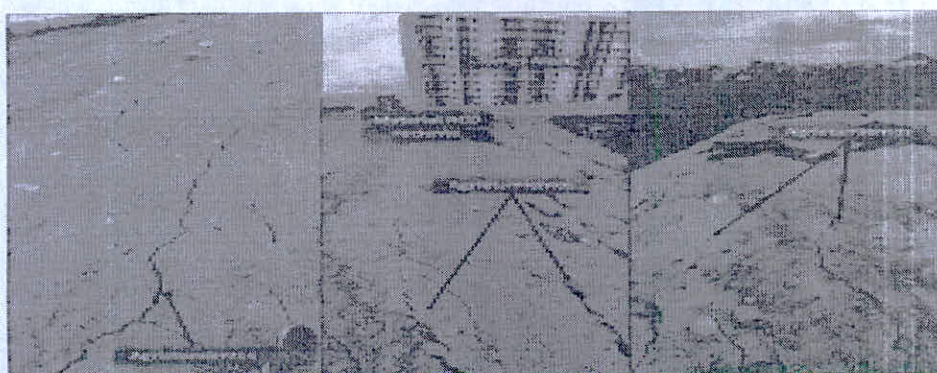
Imagen 7. Agrietamientos identificados en el relleno que se encuentra en cercanías del proyecto de Torres Alzate

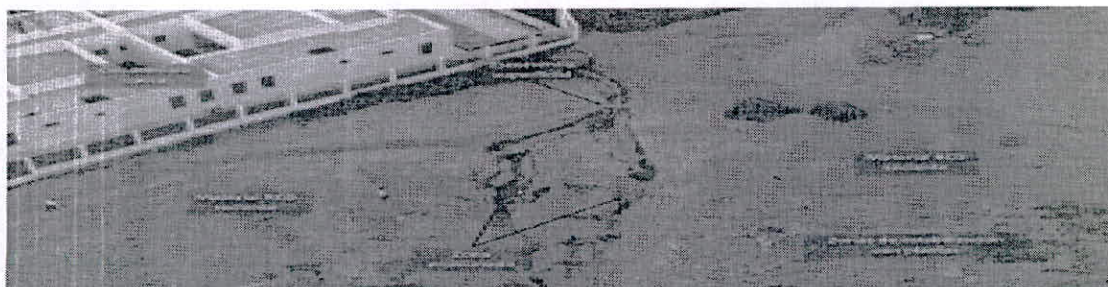
Durante el recorrido se identificó un canal natural de escorrentía que ha generado erosión lineal y la formación de zanjas activas en el cuerpo del relleno, situación visible en la Imagen 8. Este canal actúa como vía preferencial para la escorrentía superficial, intensificando la inestabilidad. Aunque se intentó mitigar esta condición mediante la instalación de plásticos impermeables, se evidenció que estos han generado efectos contraproducentes, como la acumulación de agua superficial, aceleración de procesos de saturación del terreno y mayor agrietamiento, como puede observarse en la Imagen 9.

Imagen 8. Sobrevuelo dron realizado en el sector, donde muestra la escorrentía superficial, el material RCD dispuesto recientemente, y las zonas que han sido erosionadas debido a esta agua de escorrentía.

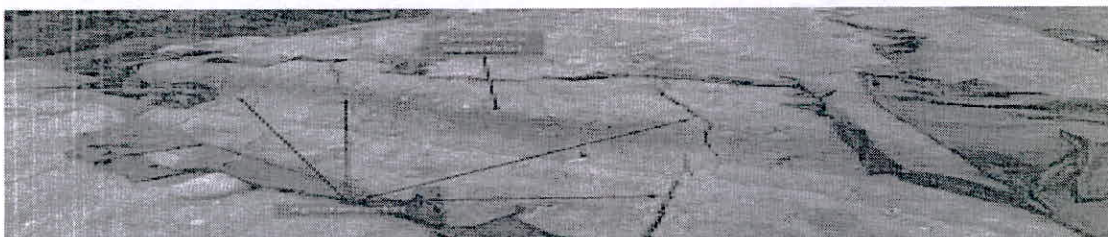
Imagen 9. Agrietamientos identificados en el sector donde se encuentra el agua de escorrentía.

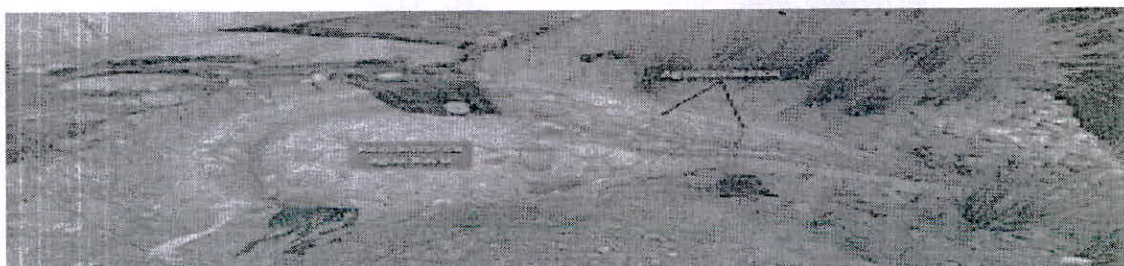
En el sitio se identificó un recolector de aguas lluvias construido en concreto y roca, cuya función es conducir el agua superficial hacia niveles inferiores. Según el personal de obra, esta intervención busca evitar el paso descontrolado del agua por la ladera. Sin embargo, como se muestra en la Imagen 10, el canal presenta fracturas longitudinales y deformaciones considerables, probablemente causadas por asentamientos diferenciales del terreno y la falta de un diseño estructural adecuado. Además, este recolector se encuentra parcialmente ubicado dentro de una zona de exclusión ambiental, lo que constituye una intervención no permitida que agrava el impacto ambiental.

Imagen 10. Recolector de agua lluvia que se encuentra afectado por agrietamientos, y que según lo observado se extiende hasta zonas de exclusión.

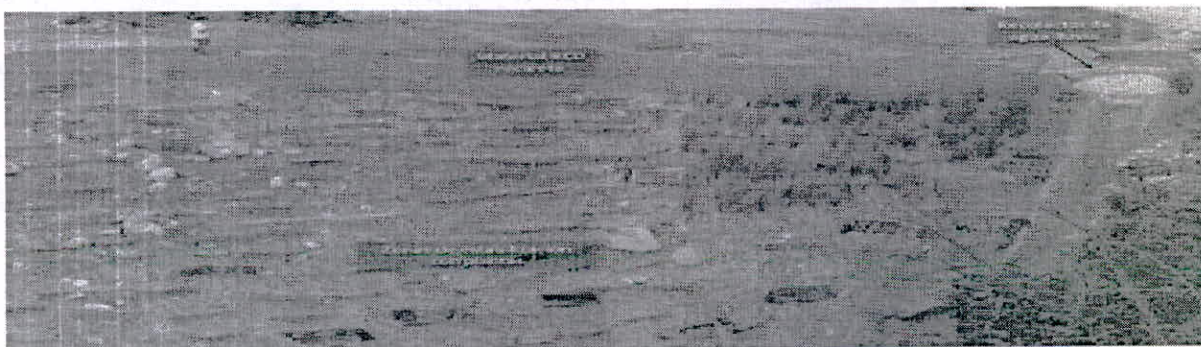
Como parte de una estrategia de bioingeniería, se ha iniciado la siembra de coberturas vegetales tipo pasto (posiblemente Vetiver) sobre la ladera intervenida, como se aprecia en la Imagen 11. Si bien esta medida tiene potencial para controlar la erosión superficial, su efectividad está sujeta al adecuado establecimiento radicular y al manejo del escurrimiento superficial. La compactación deficiente del sustrato y la inclinación de la pendiente podrían dificultar la permanencia de estas coberturas.

Imagen 11. Sobrevuelo dron donde se observa el recolector de agua lluvia, y la ladera que ha sido intervenida con plantas para su estabilización.

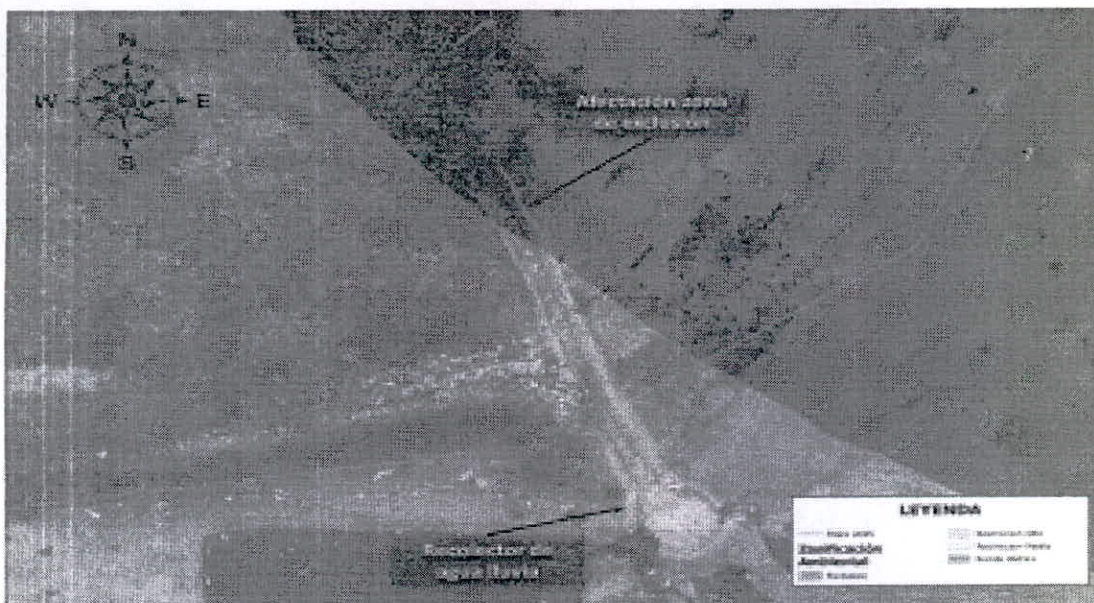
Por una parte, se observó un recolector de aguas lluvias construido en concreto y roca, cuya función, según el personal de obra, es conducir el agua desde la parte alta del proyecto hasta niveles inferiores, mediante un canal que sigue parte de la ladera. No obstante, se evidenció que este sistema termina desembocando en una zona de exclusión ambiental correspondiente a un drenaje tributario de la quebrada La Cabuya, lo que representa una afectación directa sobre un cuerpo hídrico secundario, en una zona regulada por la normativa ambiental. Además, se observaron fracturas importantes a lo largo de su recorrido, probablemente asociadas a procesos de asentamiento diferencial del terreno, lo cual pone en duda su efectividad y estabilidad.

Imagen 13. Recolector de agua lluvia que se extiende hasta zonas catalogadas por la zonificación ambiental como zonas de exclusión.

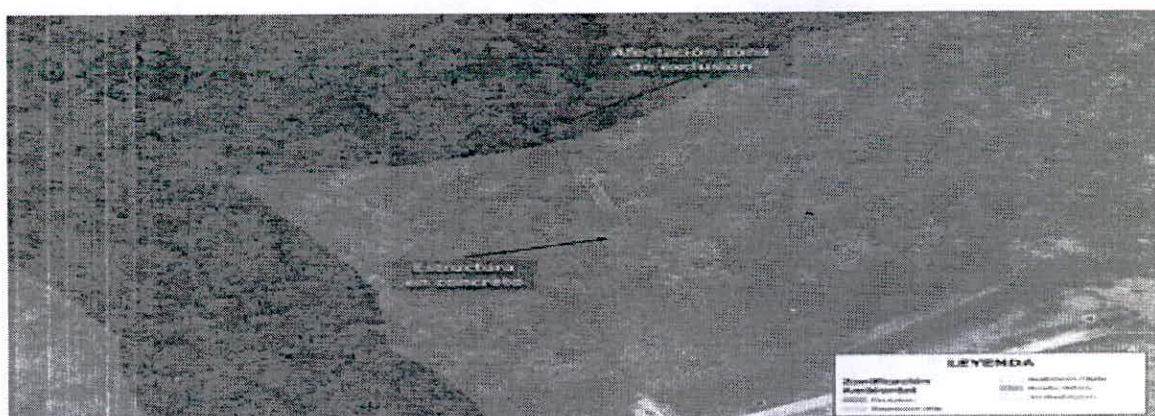
Adicionalmente, se identificó una segunda estructura, independiente del recolector anterior, que inicia en la parte superior del área intervenida y desciende por la ladera hasta alcanzar directamente la zona de exclusión y la ronda hídrica de la quebrada La Cabuya. Esta estructura constituye una afectación grave al ecosistema ribereño y al régimen que protege estas zonas.

Imagen 14. Estructura en concreto que se extiende ladera abajo desde la infraestructura de puentes Alzad hasta zonas catalogadas como áreas de exclusión.

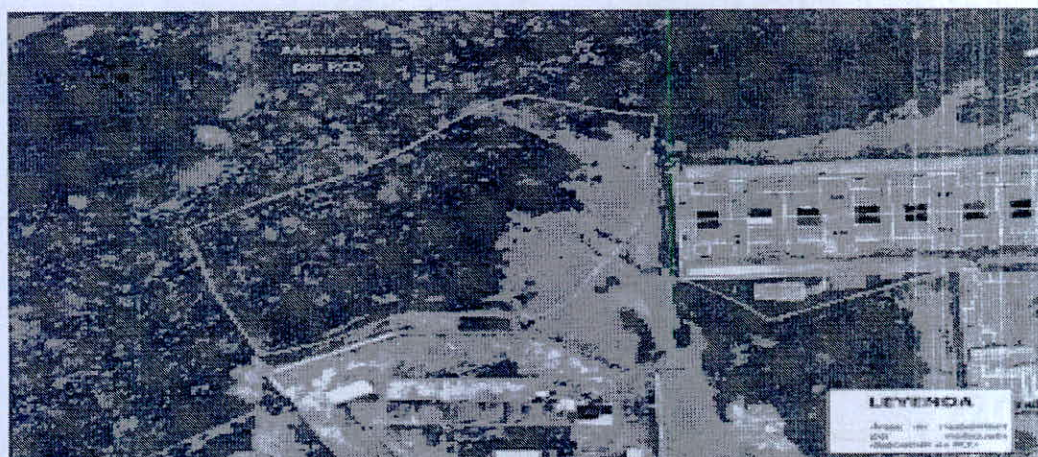
Asimismo, la disposición inadecuada y no controlada de material RCD (residuos de construcción y demolición) ha seguido deteriorando la estabilidad del talud y la integridad ecológica del entorno. Las medidas implementadas —tales como terracedos con gaviones, canales y cobertura vegetal— han demostrado ser insuficientes y técnicamente deficientes. El retroceso de la corona del relleno en al menos 2 metros en algunos tramos, junto con la aparición de grietas, erosión lineal y canalización ineficaz de aguas, pone en evidencia el carácter progresivo del deterioro.

Imagen 15. Zona delimitada como posible afectación por la inadecuada disposición de RCD en la ladera.

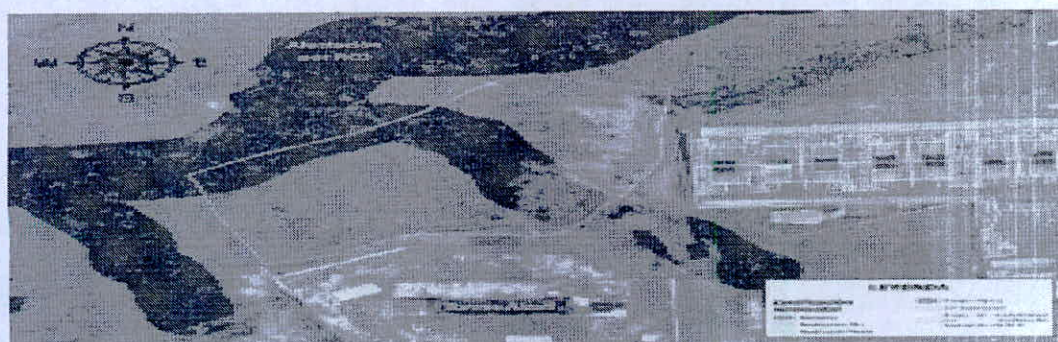
Se realizó la verificación espacial del área identificada como afectada por la disposición de residuos de construcción y demolición (RCD), mediante su superposición con la zonificación ambiental establecida para el sector. Como resultado de este análisis, se determinó que la zona intervenida, incluyendo el tramo superior asociado al escurrimiento y acumulación de dichos materiales, compromete un total de 1.495,94 metros cuadrados correspondientes a ronda hídrica, así como 1.490 metros cuadrados dentro de la zona de exclusión ambiental. En conjunto, la afectación total asciende a 2.986 metros cuadrados, distribuidos en áreas ambientalmente sensibles, cuya ocupación representa un riesgo tanto para la dinámica ecosistémica del entorno como para la gestión adecuada del territorio.

Imagen 16. Zona de afectación por RCD determinada según el recuento realizado y comparado con la zonificación ambiental del municipio de Nalva.
