<b>AUTO DE INICIO DE PROCEDIMIENTO SANCIONATORIO</b>	Código:	F-CAM-015
		Versión:	4
		Fecha:	09 Abr 14

**AUTO No. SAN-01129-24**

**PRESUNTA INFRACCIÓN:** MINERÍA ILEGAL Y DEMÁS CONEXOS

**LUGAR Y FECHA:** Neiva, 16 de octubre de 2024

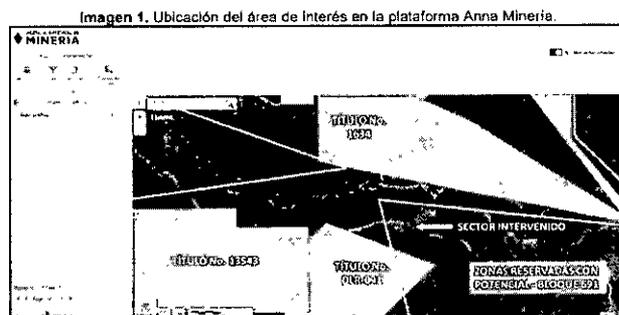
*Una vez revisada la pagina web de la Agencia Nacional de Minería – Portal Anna Minería, se evidenció que el área intervenida para la explotación de mármol descritas en el presente concepto técnico se ubica en la Zona De Reservas Con Potencial – Bloque 691, área en la que no se cuenta con registro de exclusión por parte de la ANM y que en esta medida no cuenta con título minero. Ver imagen 1.*

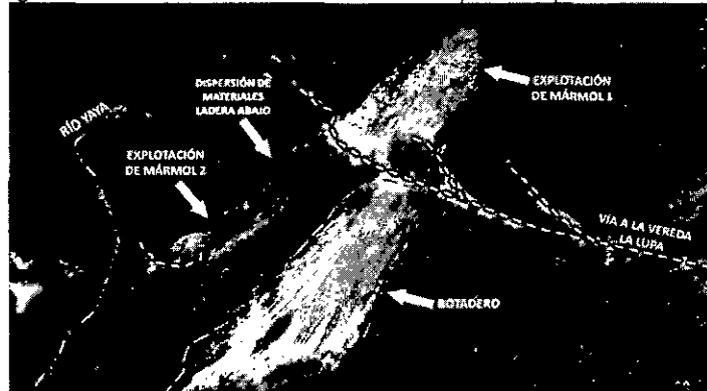
*De manera general, se evidencia que la operación minera realizada en dos frentes de explotación, uno localizado en la parte superior de la vía (frente 1) y otro en la parte baja de ésta (frente 2) ambos con sus respectivos accesos; un área de acumulación de materiales*

calcáreos sobre ladera se encuentra entre los taludes y un área de botadero sobre la pendiente de la cuenca del río Yaya.

**Imagen 3.** Panorámica de las actividades mineras para la explotación de mármol.
