| | <b>AUTO DE INICIO DE PROCEDIMIENTO<br/>SANCIONATORIO</b> | | Código: | F-CAM-015 |

#### AUTO No. 00677-26

**DIRECCIÓN TERRITORIAL:** NORTE  
**RADICACIÓN DENUNCIA:** 2026-E 17595  
**FECHA DE LA DENUNCIA:** 22 DE JULIO DE 2026  
**PRESUNTA INFRACCIÓN:** MINERÍA ILEGAL  
**PRESUNTO INFRACTOR:** RAMIRO ALBERTO CORREA GOMEZ  
ANDRES FELIPE PEMBERTY TABARES  
DUBERNEY ACOSTA TAMAYO  
HAROLD CHARRY MARTÍNEZ

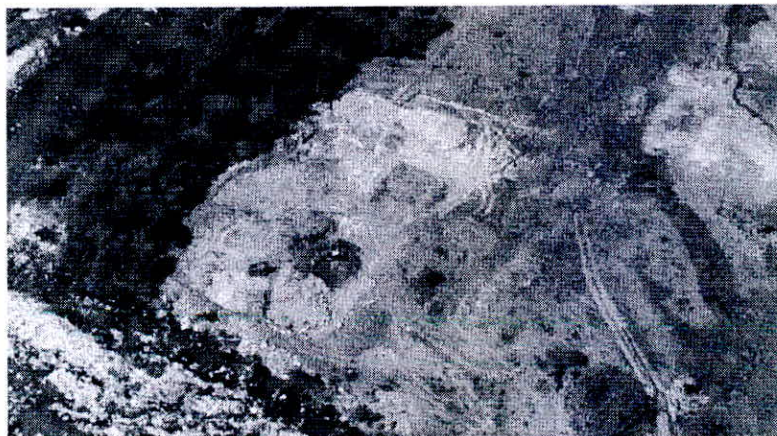
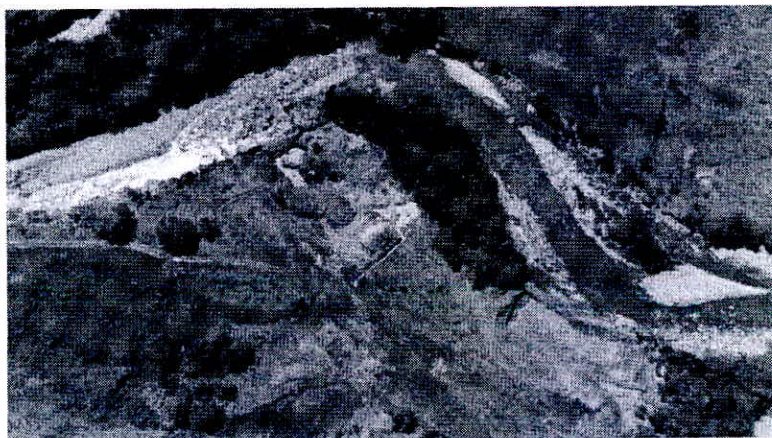
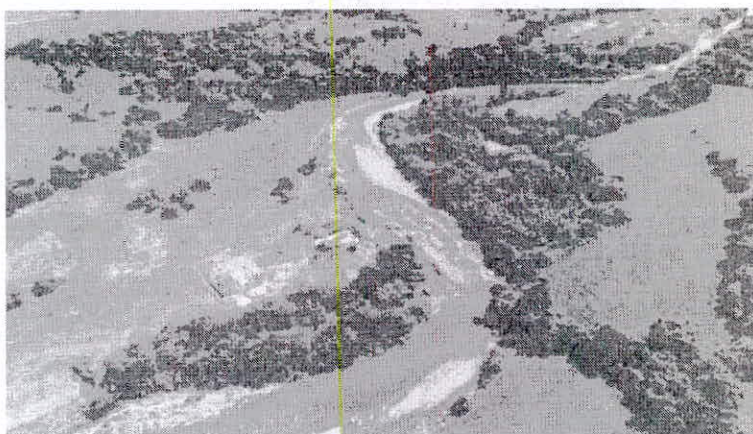
En inmediaciones del río Yaguará, específicamente en el punto aproximado de coordenadas planas E833855 N782226, E833889 N782255, E833856 N782208 y E833936 N782178 (Polígono), se evidenció la intervención directa sobre la ronda hídrica o franja de protección del drenaje natural, área que reviste especial importancia ambiental por su función en la regulación hídrica, conservación del suelo y mantenimiento de la cobertura vegetal asociada al ecosistema ribereño. Ver registro fotográfico 1, 2 y 3.

Registro fotográfico 1,2 y 3. Foto aérea del punto de extracción aurífera

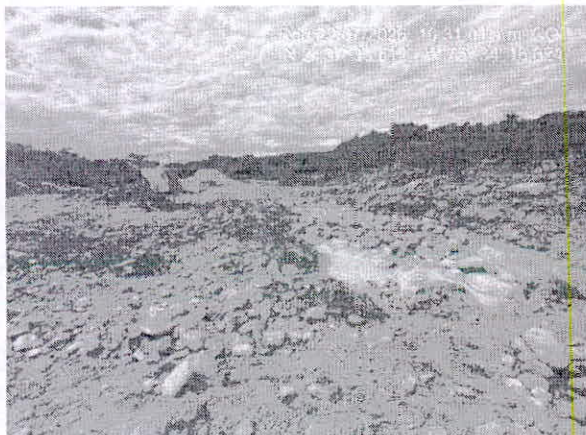
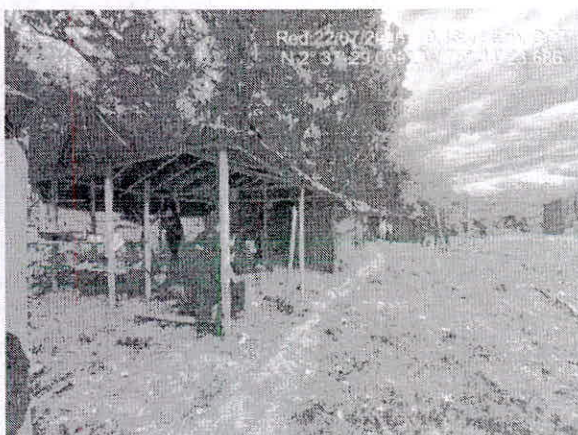
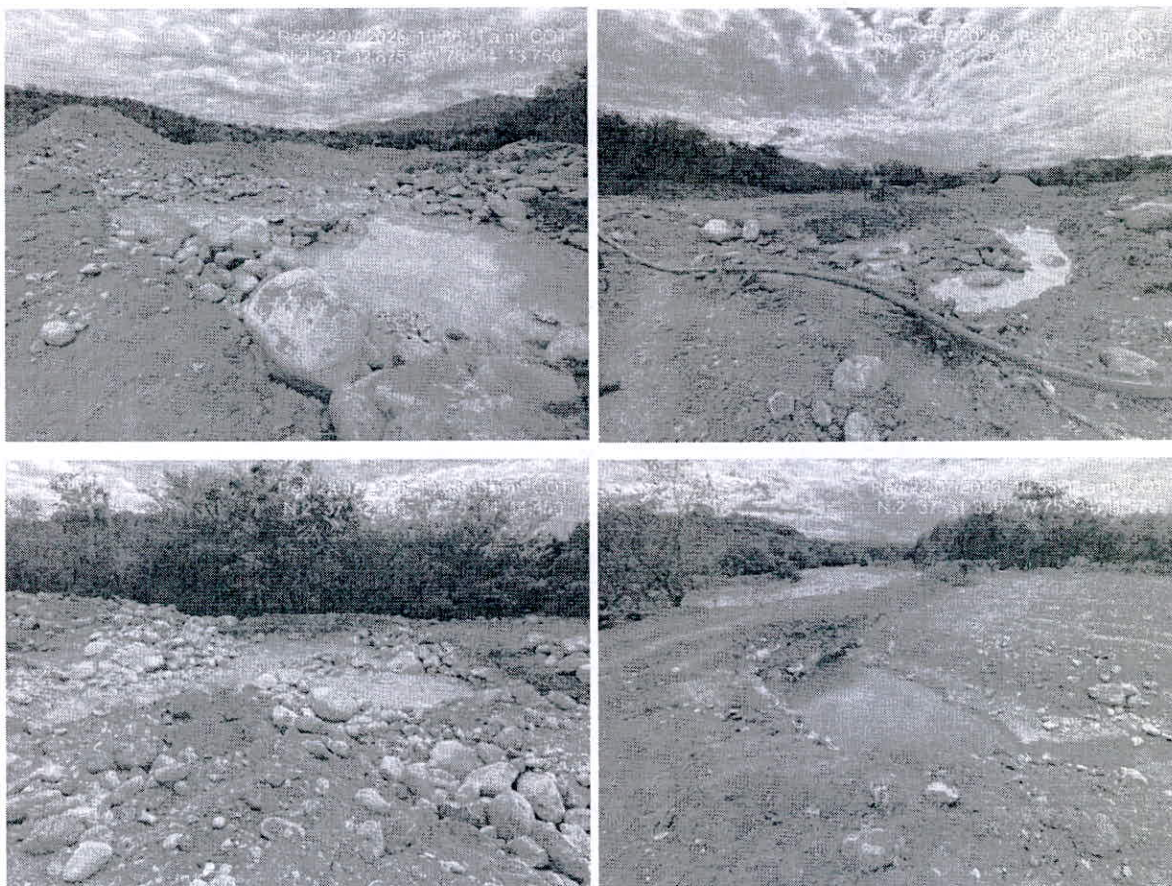
*Durante la inspección se observaron evidencias claras de remoción de la cobertura vegetal, incluyendo tala de especies forestales, eliminación de la vegetación arbustiva y retiro de la capa orgánica del suelo, actividades que generan la exposición del terreno y favorecen procesos de erosión y arrastre de sedimentos hacia el cauce. Asimismo, se identificó el movimiento y acumulación de material pétreo y sedimentos propios del lecho aluvial, producto de las labores de extracción y lavado del material mineralizado.*

*De igual manera, se constató la construcción de zanjas y canales improvisados destinados a conducir el agua utilizada durante el proceso de lavado del material hacia el afluente, sin la implementación de estructuras de control o sistemas de sedimentación que permitan reducir la carga de sólidos en suspensión antes de su vertimiento al cuerpo de agua.*

*En el área intervenida también se evidenció la presencia de elementos comúnmente asociados a labores de minería aluvial, tales como mangueras de conducción de agua.*

*Adicionalmente, se observó la acumulación indiscriminada del material lavado directamente sobre el terreno, sin ningún tipo de manejo técnico, control, clasificación o disposición adecuada.*

*De igual forma, el material orgánico removido, compuesto principalmente por suelo y restos de cobertura vegetal, se encuentra esparcido sobre el terreno de manera inadecuada o disperso en el área intervenida, lo cual limita su posible reincorporación en procesos de restauración. Esta situación genera la alteración de la estructura natural del terreno, reduce progresivamente las áreas con cobertura vegetal y conlleva a la disminución de zonas de importancia ambiental asociadas al ecosistema ribereño del Río. Ver registro fotográfico 4,5,6,7,8 y 9.*

Registro fotográfico 4, 5, 6, 7, 8 y 9. Foto aérea y a nivel del suelo del punto de extracción Fuente. Grupo CAM

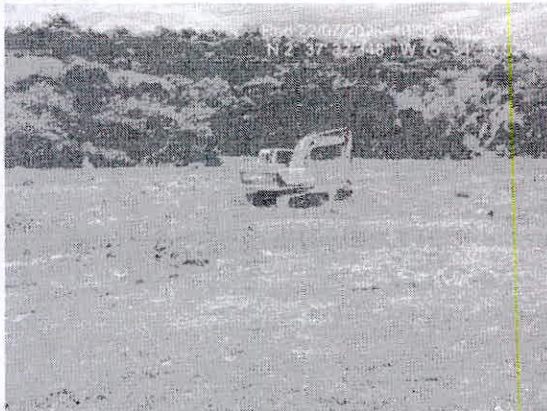
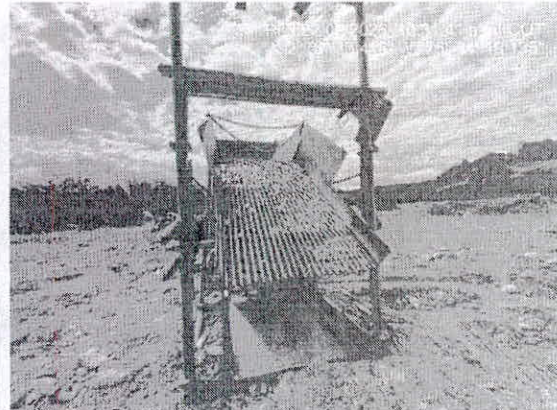
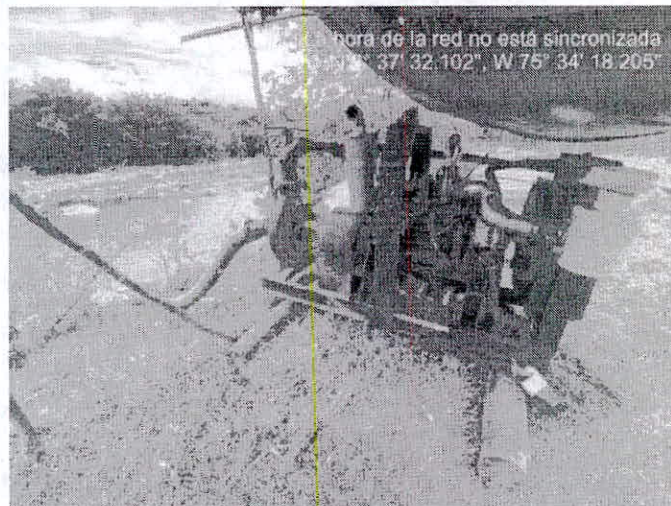
En el predio con numero catastral 418850002000000010024000000000 denominado EL CAPOTE, donde se realiza dicha actividad, se evidenció una retroexcavadora de orugas, marca Hyundai, con número de identificación HBRR140CVK0000346, para el movimiento de material aluvial, adecuación de frentes de trabajo, apertura de zanjas y apoyo en las labores de lavado y procesamiento del material mineralizado, dos motobombas, equipadas con mangueras de salida y una zaranda o parrilla de clasificación, utilizada para separar el material extraído de acuerdo con su tamaño, permitiendo la clasificación de gravas, arenas y fragmentos de roca antes de continuar con su procesamiento y/o beneficio.

Lo anterior constituye un indicio relevante dentro del proceso de verificación, en la medida en que este tipo de equipos es comúnmente empleado en actividades de minería aluvial para la remoción de sedimentos, conformación de áreas de explotación y abastecimiento de agua requerida para el proceso de beneficio del mineral. Ver registro fotográfico 10, 11 y 12.

Registro fotográfico 10, 11 y 12. Maquinaria y equipos utilizados para la actividad de minería  
Fuente. Grupo CAM
