| | <b>AUTO DE INICIO DE PROCEDIMIENTO<br/>SANCIONATORIO</b> | Código: | F-CAM-015 |

### No. 043

**DIRECCIÓN TERRITORIAL:** OCCIDENTE  
**RADICACIÓN DENUNCIA:** 1257-2014  
**EXPEDIENTE:** DTO-1-0072-2026  
**FECHA DE LA DENUNCIA:** 08 DE OCTUBRE DEL 2014  
**PRESUNTA INFRACCIÓN:** CAPTACIÓN DEL RECURSO HÍDRICO SIN AUTORIZACIÓN DE LA AUTORIDAD AMBIENTAL COMPETENTE  
**PRESUNTO INFRACTOR:** MARIA FERNANDA DURAN ROZO

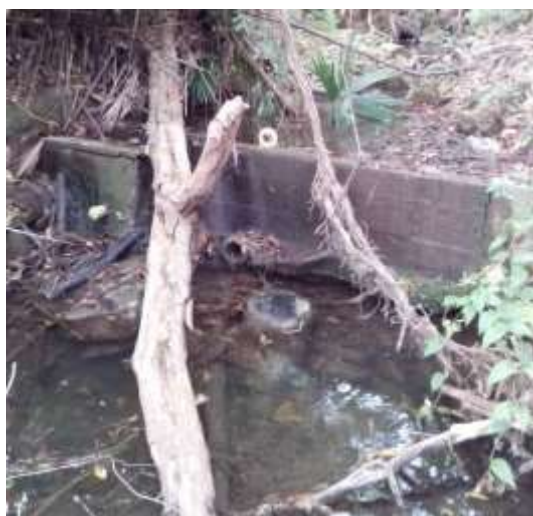
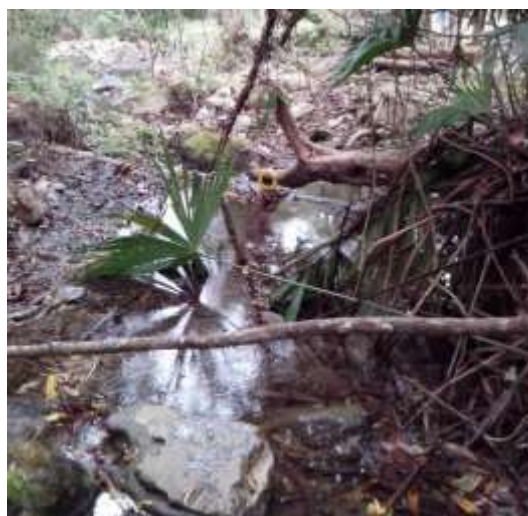
*Fotografía 1. Muro de hormigón que intercepta el cauce de la quebrada San Joaquín y  
Fotografía 2. Vista tras el muro de captación*

*El sistema de captación consiste en un muro de hormigón que intercepta el cauce de la quebrada San Joaquín (Fotografía 1), tras el muro no se presenta represamiento propiamente dicho, ya que se ha colmatado de sedimentos (Fotografía 2). El muro posee las siguientes dimensiones aproximadas: 0,80 metros de alto, 4,10 metros de largo y 0,25 metros de espesor. El muro luce en buen estado, pero con señales de desgaste por erosión hídrica.*

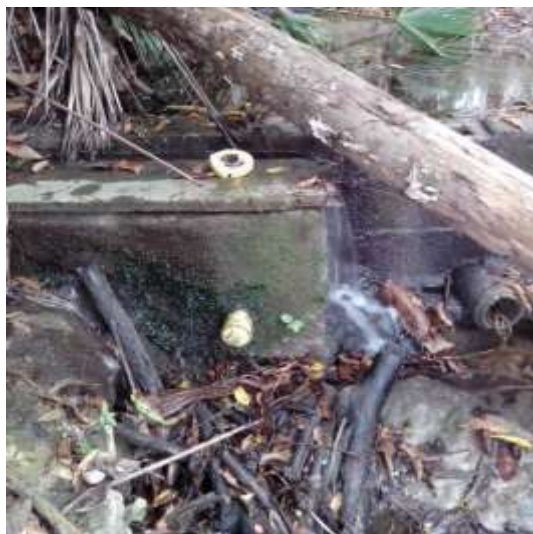
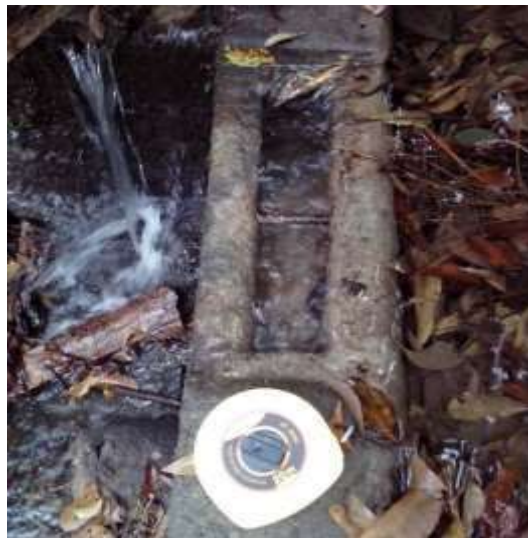
*Fotografía 3. Nicho mediante el cual se efectúa la captación y Fotografía 4. Tanque de captación.*

*El agua es captada mediante un nicho en la cresta del muro (Fotografía 3). El nicho capta la totalidad del agua disponible en el cauce y de allí es conducida hasta un tanque que se localiza en inmediaciones del muro, de éste tanque se vierten los excesos no captados directamente al cauce de la quebrada (Fotografía 4). El nicho tiene las siguientes dimensiones aproximadas: 0,09 metros de ancho, 0,40 metros de largo y 0,01 metro de profundidad y carece de rejilla.*

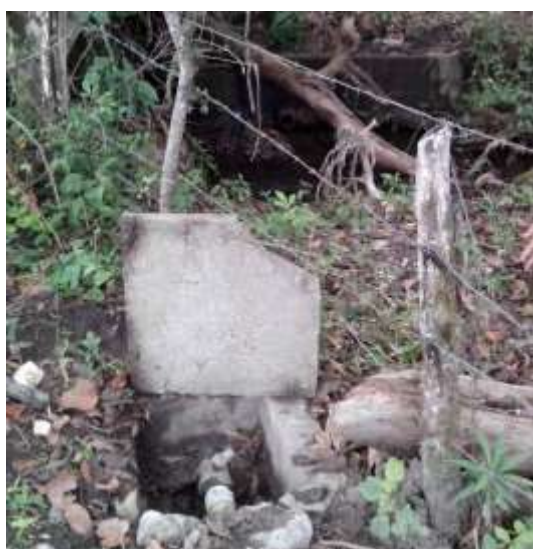
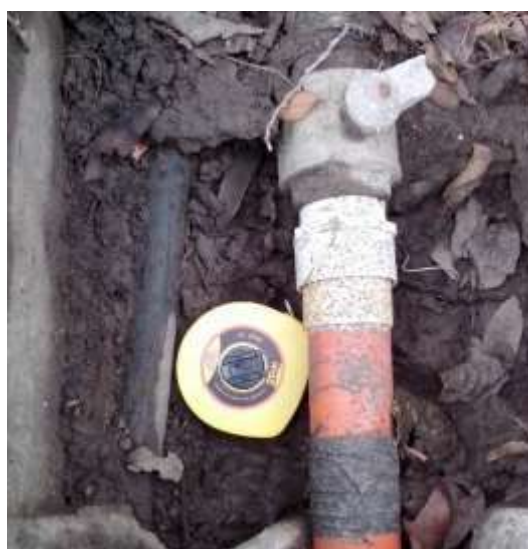
*Fotografía 5. Cajilla con válvula de control y Fotografía 6. Tuberías de 2" y 3".*

*Del tanque de captación emerge una manguera negra de 2" y un tubo de 3" que recorren una distancia aproximada de 6 metros hasta una cajilla donde se localiza una válvula de control (Fotografías 5 y 6).*

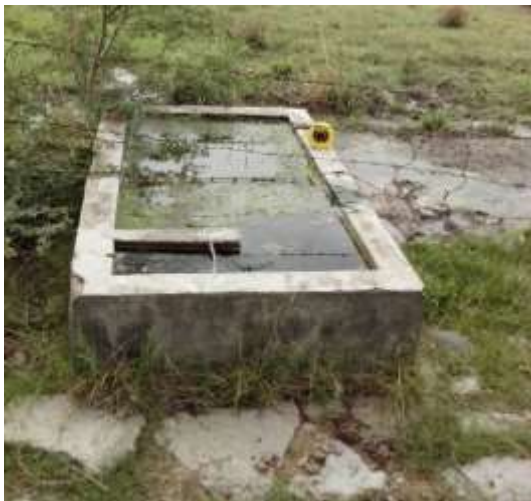
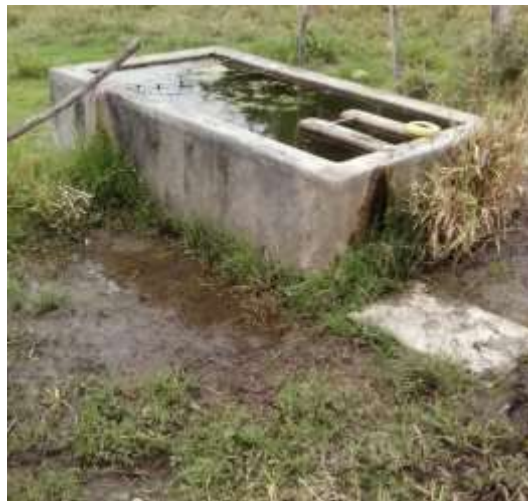
Fotografía 7. Abrevadero 1 y Fotografía 8. Abrevadero 2.

- Abrevadero 1 (Fotografía 7): X:805213 y Y:761733 a 1071 msnm.
- Abrevadero 2 (Fotografía 8): X:805210 y Y:761895 a 1060 msnm.

*Los abrevaderos carecen de flotadores, los excedentes se derraman libremente en el potrero aldeaño (Fotografías 7 y 8).*

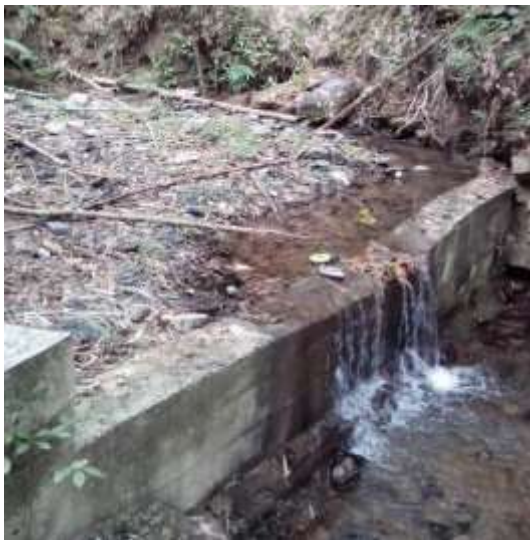
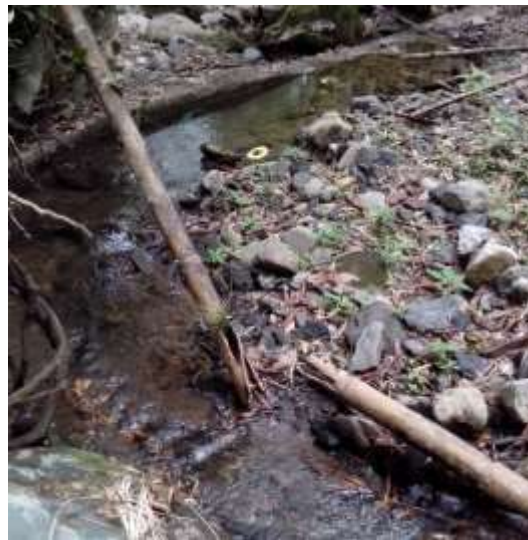
*El señor SALOMÓN PARRA ANDRADE capta el agua de la quebrada Matanzas mediante una rejilla en la parte superior de un muro de hormigón de aproximadamente 5,5 metros de ancho, por 1 metro de alto y 0,40 metros de espesor (Fotografía 9); el cual está dispuesto perpendicularmente al flujo, anclándose en las formaciones de pizarras que compone los costados y el lecho de la quebrada.*

*Fotografía 9. Muro de captación y Fotografía 10. Vista posterior del muro de captación.*

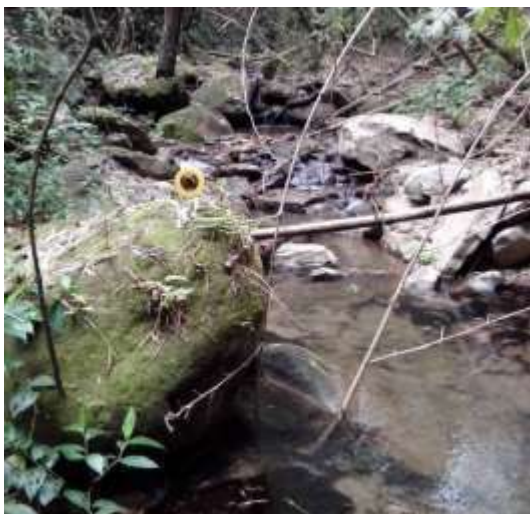
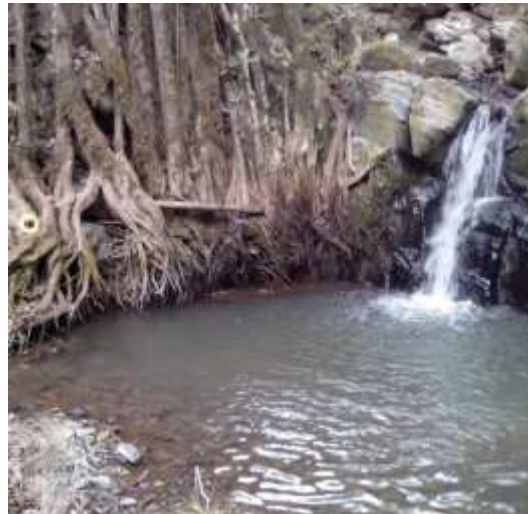
*Fotografía 11. Panorámica aguas arriba de la captación y Fotografía 12. Panorámica aguas debajo de la captación.*

*El muro se localiza aproximadamente en las coordenadas planas con origen en Bogotá: X:0805038 Y:0761196 a 1115 msnm. No hay represamiento de agua propiamente tras el muro, pues el espacio se encuentra sedimentado con fragmentos de cascajos y pizarras hasta el nivel del muro (Fotografía 10). El aspecto del muro y el lecho de grava tras de este, es el de un resalto o terraza en el lecho, no muy diferente a los saltos naturales que hay en la fuente producto de la discontinuidad en las formaciones rocosas (Fotografía 12).*

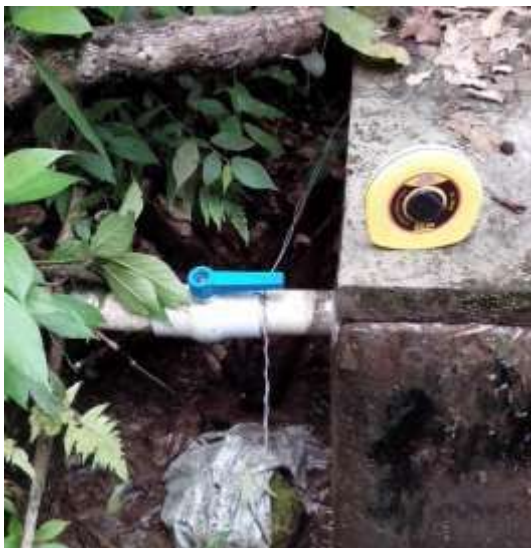
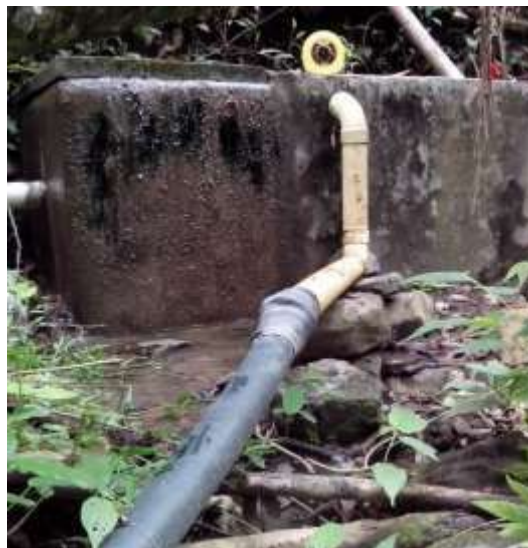
*Fotografía 13. Salida de tubería blanca de 3" y Fotografía 14. Tubería de restitución de sobrantes a la cual se le ha instalado una manguera negra de 3".*

*Del desarenador, se desprende una tubería blanca de 3" que conduce el recurso una distancia de aproximadamente 50 metros, hasta una reducción a tubería blanca de 2" (Fotografía 13); el recurso es conducido en éste último diámetro de tubería hasta los predios del señor SALOMÓN PARRA ANDRADE.*

*A un costado del tanque desarenador se localiza una tubería naranja de 3" cuya función es restituir los sobrantes a aproximadamente 3 metros del cauce. Al término de ésta tubería se ha instalado una manguera negra de 3" que colecta los sobrantes de la captación del señor SALOMÓN PARRA ANDRADE (Fotografía 14).*

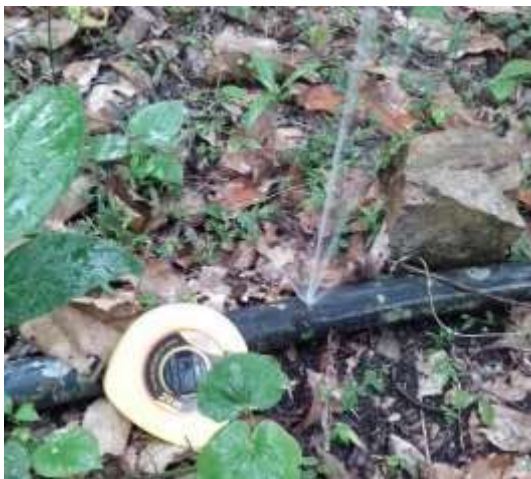
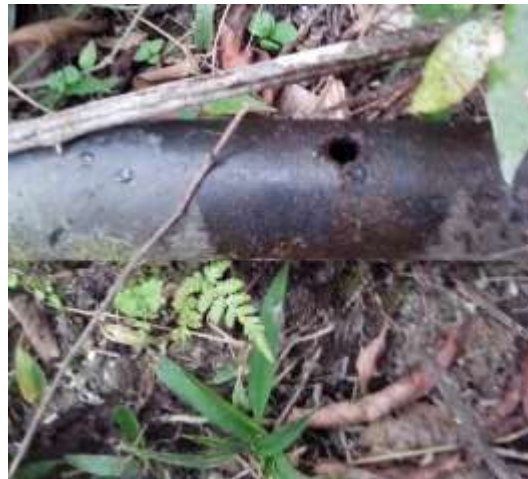
*Fotografía 15. Primer agujero des aireador y Fotografía 16. Segundo agujero des aireador.*

*En la manguera negra de 2", en el punto localizado en las coordenadas planas con origen en Bogotá X:804996 y Y:761392 a 1099 msnm, se localiza un agujero de 0,5 cm de diámetro, obturado con un tapón de madera, al retirar el tapón, se despidió un delgado chorro de agua de aproximadamente 3,5 metros de altura, evidenciando que en éste tramo, hay presión en la red (Fotografía 15).*

*En las coordenadas planas con origen Bogotá X:804404 y Y:762039 a 1033 msnm se localiza otro agujero en la manguera negra de 2", obturado con un tapón de madera, al retirar el tapón no se despidió agua como en el caso anterior; al observar dentro de la tubería se apreciaba agua hasta aproximadamente un tercio del espesor total de la manguera (Fotografía 16).*

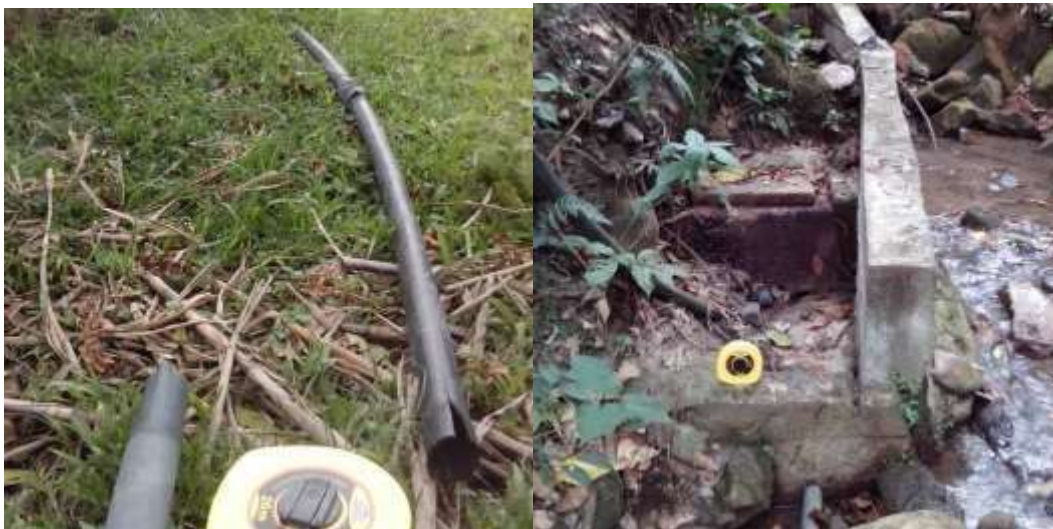
*Fotografía 17. Manguera al interior de los predios del señor Cesas Montealegre y  
Fotografía 18. Captación presuntamente a nombre del señor Octavio Durán.*

*En las coordenadas planas con origen en Bogotá X:804017 Y:762311 a 981 msnm se reduce a un diámetro de 1,5", en éste sector, la manguera no conduce agua (Fotografía 17).*

*Se localizó una captación en las coordenadas planas con origen en Bogotá X:805503 y Y:760487 a 1294 msnm, presuntamente a nombre de OCTAVIO DURÁN VARGAS (Fotografía 18). La captación se localiza en el sector de la quebrada Matanzas denominado La Culebrera, a aproximadamente 60 metros aguas arriba de la bocatoma del acueducto de las Mercedes. El recurso captado estaría siendo empleado en el predio Las Brisas. Las características de ésta captación coinciden con la concesión otorgada mediante la Resolución 0022 del 14 de enero de 2005, contenida en el Expediente DRO- 3.4.1 034-2004, con vigencia ordinaria hasta el 20 de enero de 2015.*
