AUTO DE INICIO DE PROCEDIMIENTO SANCIONATORIO	Código:	F-CAM-015
		Versión:	4
		Fecha:	09 Abr 14

DIRECCIÓN TERRITORIAL: OCCIDENTE
RADICACIÓN DENUNCIA: 2023-E10924; Denuncia-01920-23
EXPEDIENTE: **SAN-00371-24**
FECHA DE LA DENUNCIA: 10 DE AGOSTO DEL 2023
PRESUNTA INFRACCIÓN: VERTIMIENTO DE AGUAS RESIDUALES NO DOMÉSTICAS AL SUELO
PRESUNTO INFRACTOR: MARINO LONDOÑO CADENA

El día 23 de agosto del 2023, se procedió a realizar visita técnica de seguimiento y se emitió el concepto técnico No.199 de agosto 31 del 2023, en el que se constató lo siguiente: (se transcribe literal, incluso con eventuales errores)

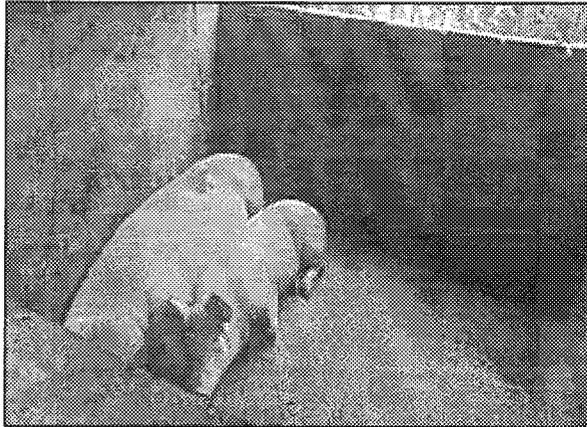
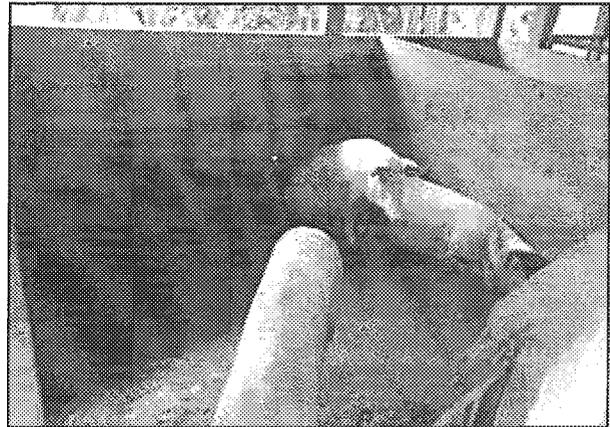
Figura 3 – 4

- Se observó que en la parte posterior de la vivienda existen cuatro porquerizas con dimensiones de aproximadamente 3 metros de largo por 2 metros de ancho, construidas en concreto, con estructura cubierta en láminas de zinc y piso de cemento, donde se evidencia la tenencia de 9 cerdos de levante; estas disponen del mecanismo de sistema lavable, el cual se realiza 2 veces por semana.

- Se evidencian tres porquerizas con dimensiones de aproximadamente 3 metros de largo por 1,5 metros de ancho y la tenencia de 3 marranas de cría, las cuales se encuentran en una estructura construida en cemento y en jaulas de gestación construidas en tubo galvanizado y varillas.

Evidencias fotográficas de las porquerizas.

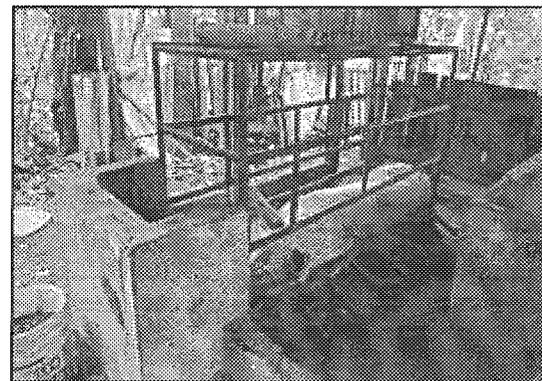
Figura 5 – 6

Evidencias fotográficas de las porquerizas.

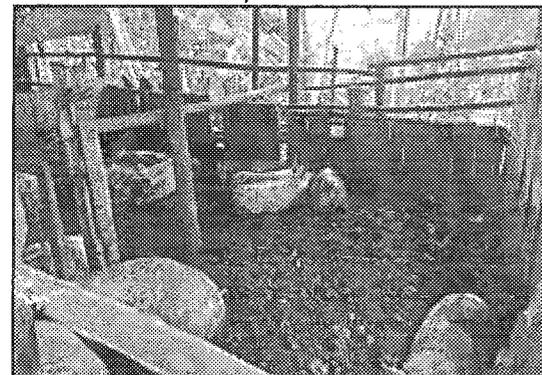
Figura 7 – 8

- Y la tenencia de una porqueriza con dimensiones de 9 metros de largo por 5 metros de ancho aproximadamente donde se evidencia la tenencia de 13 cerdos de levante, los cuales se encuentran en una estructura construida con estacas de madera, guadua y cubierta en láminas de zinc; en un sistema de cama profunda, es decir, utilizando cascarilla de arroz para evitar vertimientos de aguas residuales al suelo o a fuentes hídricas.

- De acuerdo a lo manifestado por la señora Ana Ruth Saavedra Córdoba, se realiza el recambio del material de cama profunda cada semana el cual es recogido manualmente para luego ser convertido en abono orgánico.

Evidencias fotográficas de las porquerizas con Sistema de cama profunda.

En concordancia, mediante concepto técnico de seguimiento a la medida preventiva Resolución No. 2719 de septiembre 15 del 2023, se evidenció la suspensión de vertimientos de aguas residuales no domesticas al suelo, la construcción de porquerizas con sistema de cama profunda, en cumplimiento de la medida preventiva.

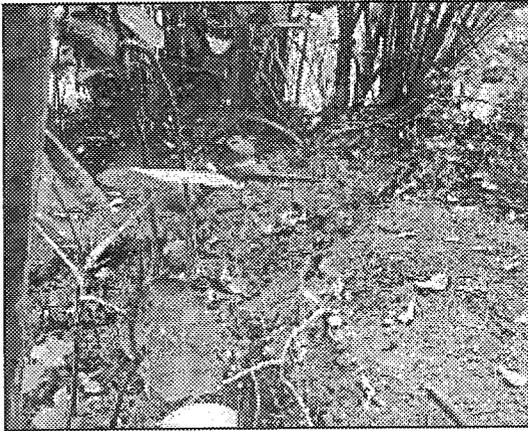
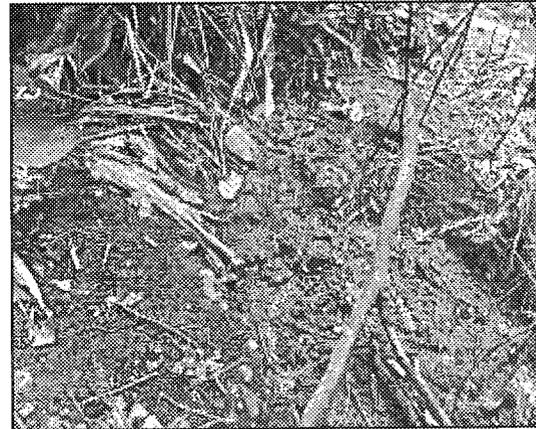
Figura 9 – 10

- Se identificó la existencia de vestigios de un vertimiento sobre el suelo, proveniente del uso inadecuado del agua y del sistema utilizado, el cual se realiza a través de un tubo PVC de 4" y por medio de escorrentía es conducido hasta algunas matas de plátano y bore. Sin embargo, es preciso indicar que durante la visita no se observó vertimiento en flagrancia.

Por lo anteriormente descrito, se determinó que existe riesgo de afectación ambiental al recurso suelo por el uso inadecuado del agua y del sistema utilizado para la actividad porcícola.

Evidencias del vertimiento al suelo.

Mediante Resolución No. 2719 de septiembre 15 del 2023 esta Dirección Territorial impone al señor **MARINO LONDOÑO CADENA** identificado con cedula de ciudadanía No. 4.919.692 expedida en Paicol, medida preventiva consistente en la *Suspensión inmediata del vertimiento*

de aguas residuales no domesticas al suelo producto del desarrollo de actividad porcícola en la vereda La Lajita en jurisdicción del municipio de Paicol sobre las coordenadas Planas X: 814031 Y: 762500 a 860 m.s.n.m., hasta tanto se implemente un sistema de tratamiento acorde con las necesidades propias de la actividad y se obtenga correspondiente permiso de vertimiento; acto administrativo comunicado el día 22 de septiembre del 2023.

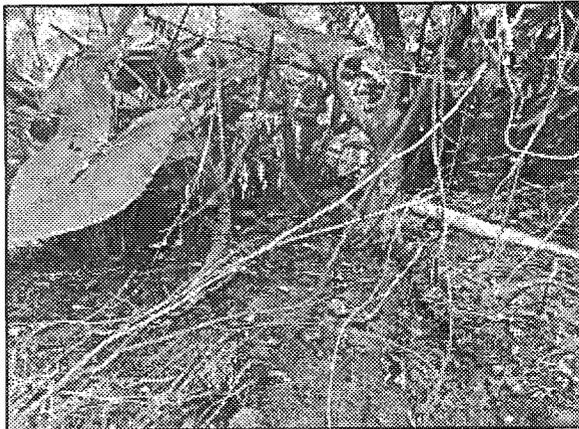
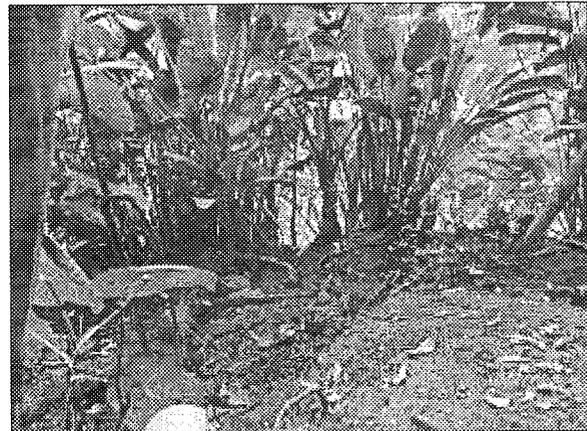
Figura 11 – 12

Evidencias del vertimiento al suelo.
