**Ref.: Comunicación Auto por medio del cual el Despacho Profiere Decisión Inhibitoria dentro del Proceso Disciplinario con Rad No. SG - 200 - 33 - 35 - 001 - 2024, de fecha 16-01-24.**

**Asunto: Auto Profiere Decisión Inhibitoria (Artículo 209 del Código General Disciplinario, Ley 1952 de 2019 modificada por la Ley 2094 de 2021).**

Una vez se realizó la Visita Ocular en mención, se elevó el Concepto Técnico de Visita No. 470-2023 de fecha dieciocho (18) de octubre (10) del año dos mil veintitrés (2023), el cual dejo como recomendaciones técnicas las siguientes:

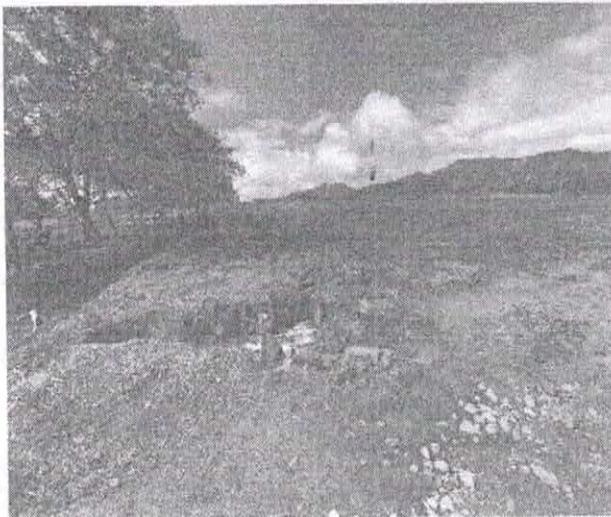
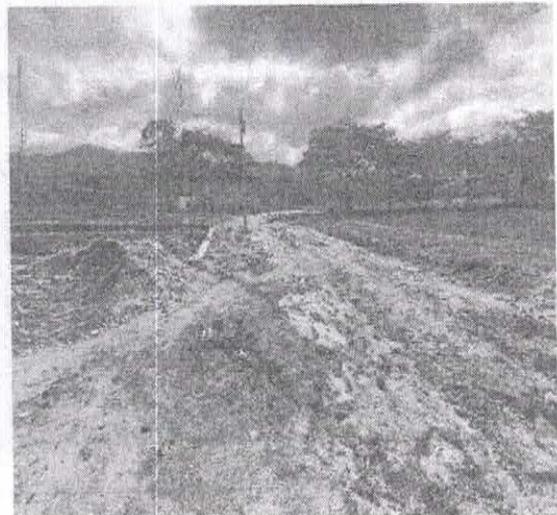
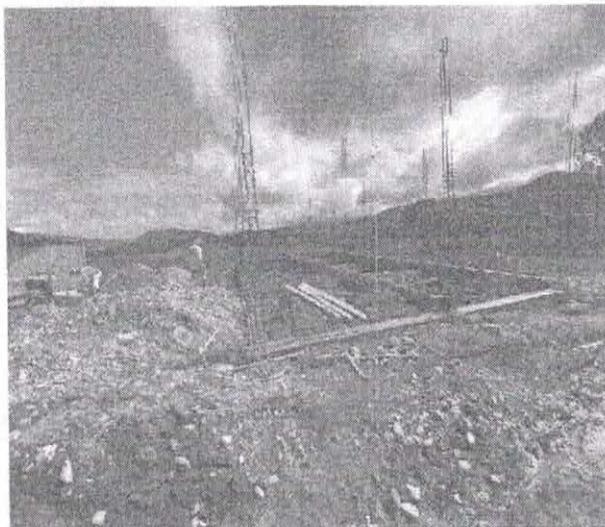
- “Se evidencio que el predio rural visitado, se encuentra previamente intervenido por edificaciones (viviendas) las cuales están en etapa de construcción.
- No se identificaron vertimientos, tampoco afectación al recurso hídrico.

*Fotografías No. 1,2,3 y 4: Panorámica del predio rural visitado.*

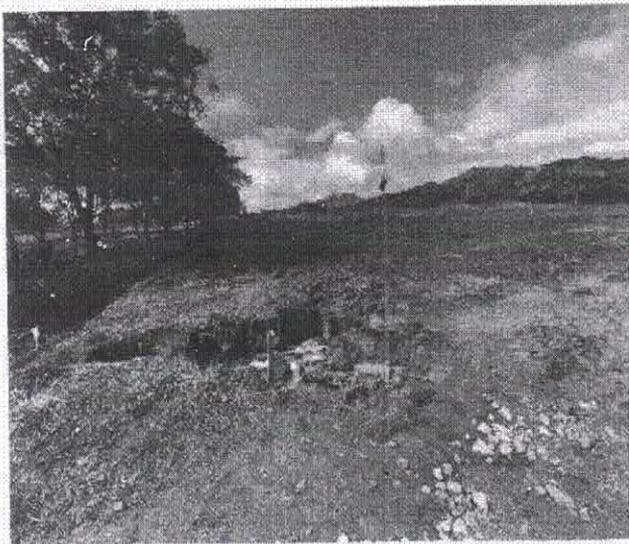
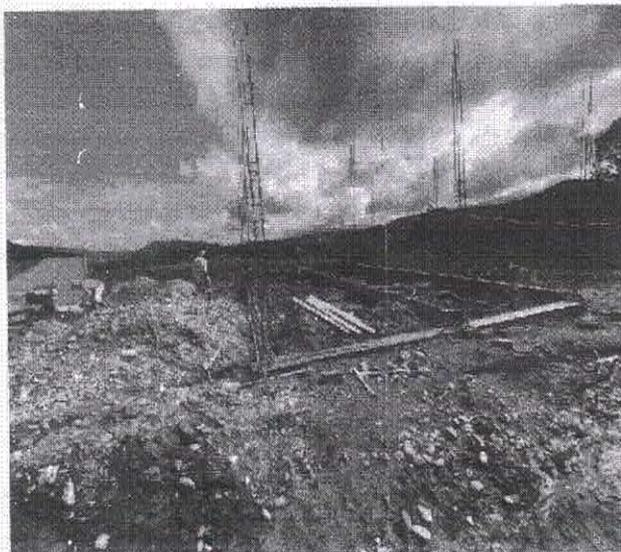
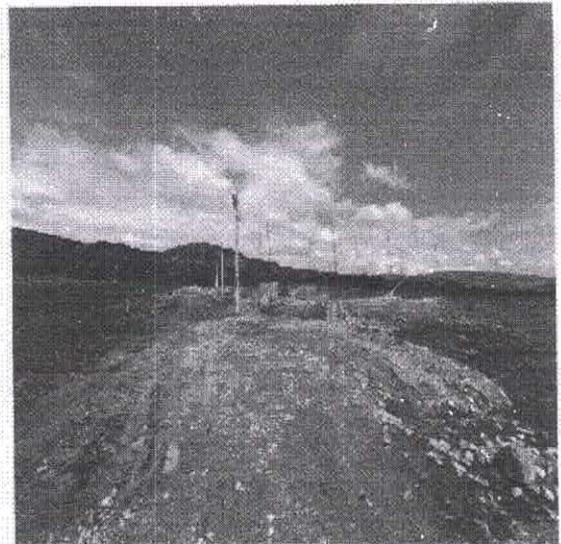
*Fotografías No. 1,2,3 y 4: Panorámica del predio rural visitado.*
