AUTO DE INICIO DE PROCEDIMIENTO SANCIONATORIO	Código:	F-CAM-015
		Versión:	4
		Fecha:	09 Abr 14

DIRECCIÓN TERRITORIAL: OCCIDENTE
RADICACIÓN DENUNCIA: 2023-E20347; Denuncia-03199-23
EXPEDIENTE: **SAN-00040-24**
FECHA DE LA DENUNCIA: 17 DE NOVIEMBRE DEL 2023
PRESUNTA INFRACCIÓN: VERTIMIENTOS DE AGUAS RESIDUALES DOMÉSTICAS – ARD SOBRE DRENAJE NATURAL SIN CONTAR CON EL PLAN DE SANEAMIENTO Y MANEJO DEL VERTIMIENTO – PSMV.
PRESUNTO INFRACCTOR: **MUNICIPIO DE LA PLATA**

El día 24 de noviembre del 2023, se procedió a realizar visita técnica de seguimiento y se emitió el concepto técnico No. 347 de noviembre 27 del 2023, en el que se constató lo siguiente: *(se transcribe literal, incluso con eventuales errores)*

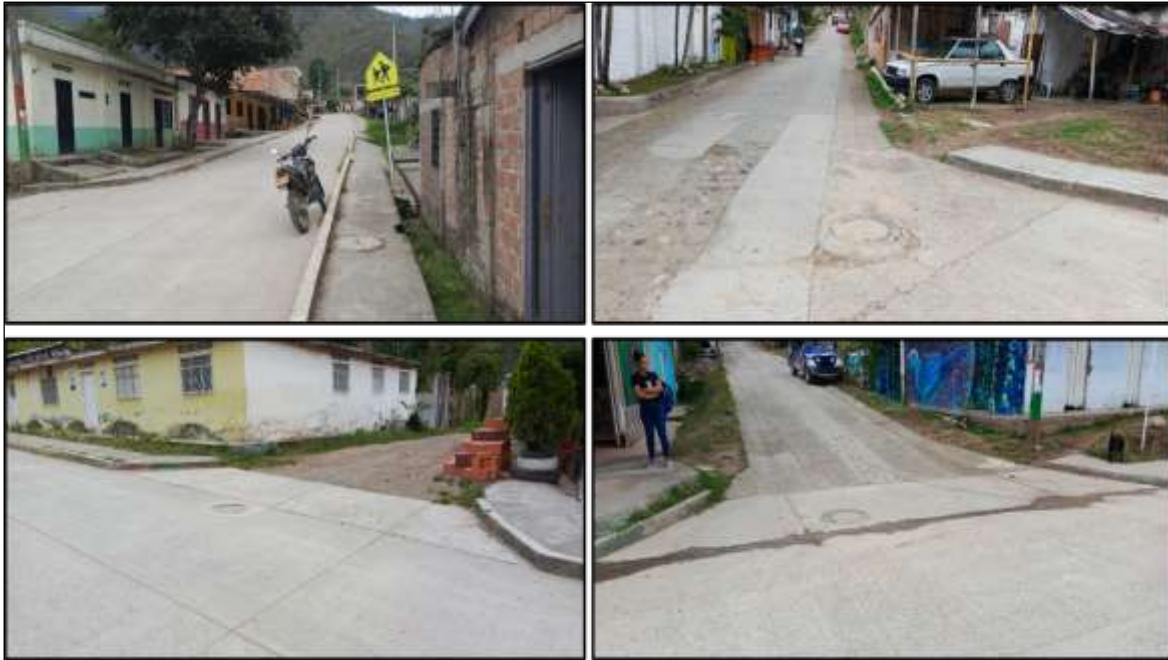
Figura 2-3-4-5

El Centro Poblado cuenta con un sistema de alcantarillado combinado que transporta las aguas residuales domesticas procedentes de las residencias, y las aguas de superficie/pluviales; cuenta con pozos de inspección los cuales permiten verificar el funcionamiento de la red e identificar posibles taponamientos de la misma

Panorámica pozos de inspección sistema de alcantarillado.

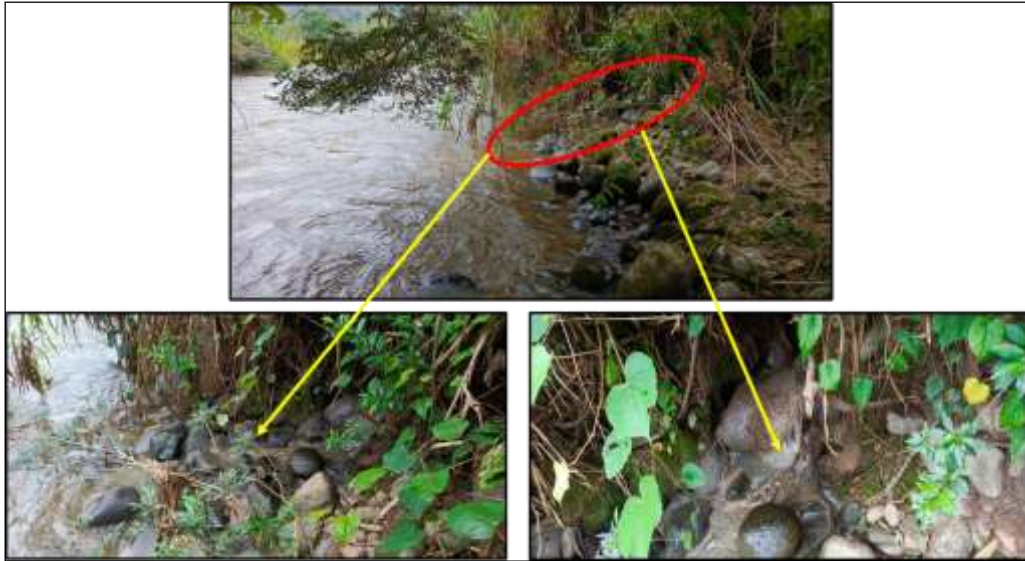
Figura 6-7-8

Se encuentra localizado en las coordenadas planas con origen Bogotá X: 789664, Y: 744548 a 1218 m.s.n.m., en las inmediaciones del área urbana del Centro Poblado, mediante tubería de 4", y posteriormente canal en tierra, se vierte directamente sin ningún tipo de tratamiento al Río La Plata, sobre su margen derecha.

Punto de vertimiento Río La Plata.

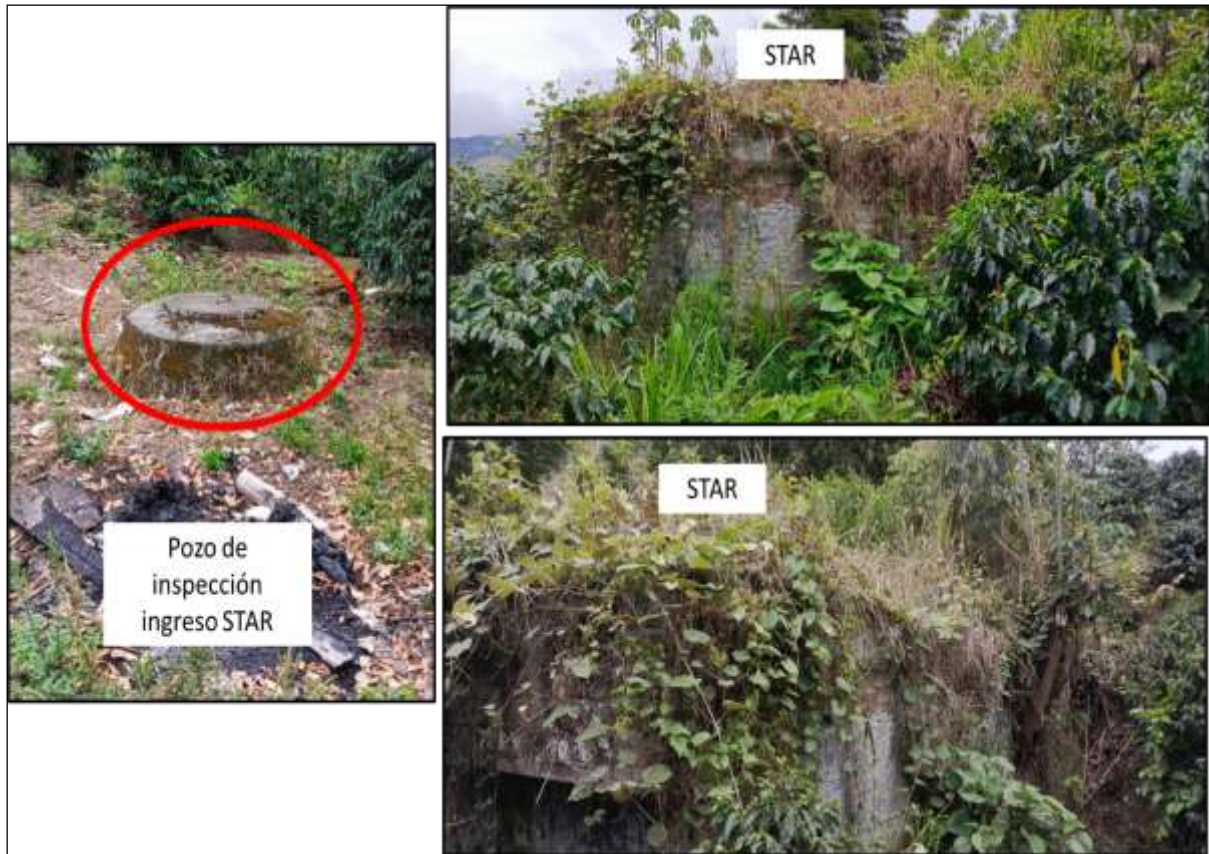
Figura 9

Al realizar la inspección del STAR presente, se determinó que este no cuenta con canal de entrada primario cribado, en el cual se realiza la separación de solidos gruesos, con el objetivo

de proteger las instalaciones y el funcionamiento del sistema, de taponamientos en sus tuberías internas entre cada cámara.

Según lo observado el STAR no se encuentra en operación y las aguas residuales domesticas son vertidas directamente y sin ningún tipo de tratamiento a la fuente receptora, Rio La Plata MD; no se logró inspeccionar internamente el tanque debido a que las tapas superiores no cuenta con manija de manipulación, lo que evidencia que a este no se le realiza ningún tipo de mantenimiento y/o actividades propias de operación de estos sistemas, además se encuentra totalmente cubierto con hierbas y vegetación rasante.

Panorámica exterior STAR Centro Poblado.

Es importante resaltar que el sistema de alcantarillado del Centro Poblado, es operado por La Junta de Acción Comunal, pero teniendo en cuenta la responsabilidad dada por el la Ley 142 de 1994, en sus aspectos citados anteriormente, la administración del Municipio de La Plata, deberá hacerse responsable de adelantar y tomar acciones urgentes frente a la recolección, manejo y tratamiento, de las aguas residuales domesticas que se generan en este, y adelantar los tramites ambientales a que haya lugar para así dar cumplimiento a lo establecido en la normatividad ambiental vigente (...)”
