AUTO DE INICIO DE PROCEDIMIENTO SANCIONATORIO	Código:	F-CAM-015
		Versión:	4
		Fecha:	09 Abr 14

No. 023

DIRECCIÓN TERRITORIAL: OCCIDENTE
RADICACIÓN DENUNCIA: 2024-E11493; Denuncia-01133-24
EXPEDIENTE: **SAN-00391-24**
FECHA DE LA DENUNCIA: 17 DE ABRIL DEL 2024
PRESUNTA INFRACCIÓN: INCUMPLIMIENTO A LA RESOLUCION No. 1527 DE JUNIO 13 DEL 2023 POR LA CUAL SE OTORGA UN PERMISO DE EMISIONES ATMOSFERICAS
PRESUNTO INFRACTOR: **MINCIVIL S.A.**

En razón a lo anterior, se emitió el concepto técnico No.113 de abril 22 del 2024, en el que se constató lo siguiente: *(se transcribe literal, incluso con eventuales errores)*

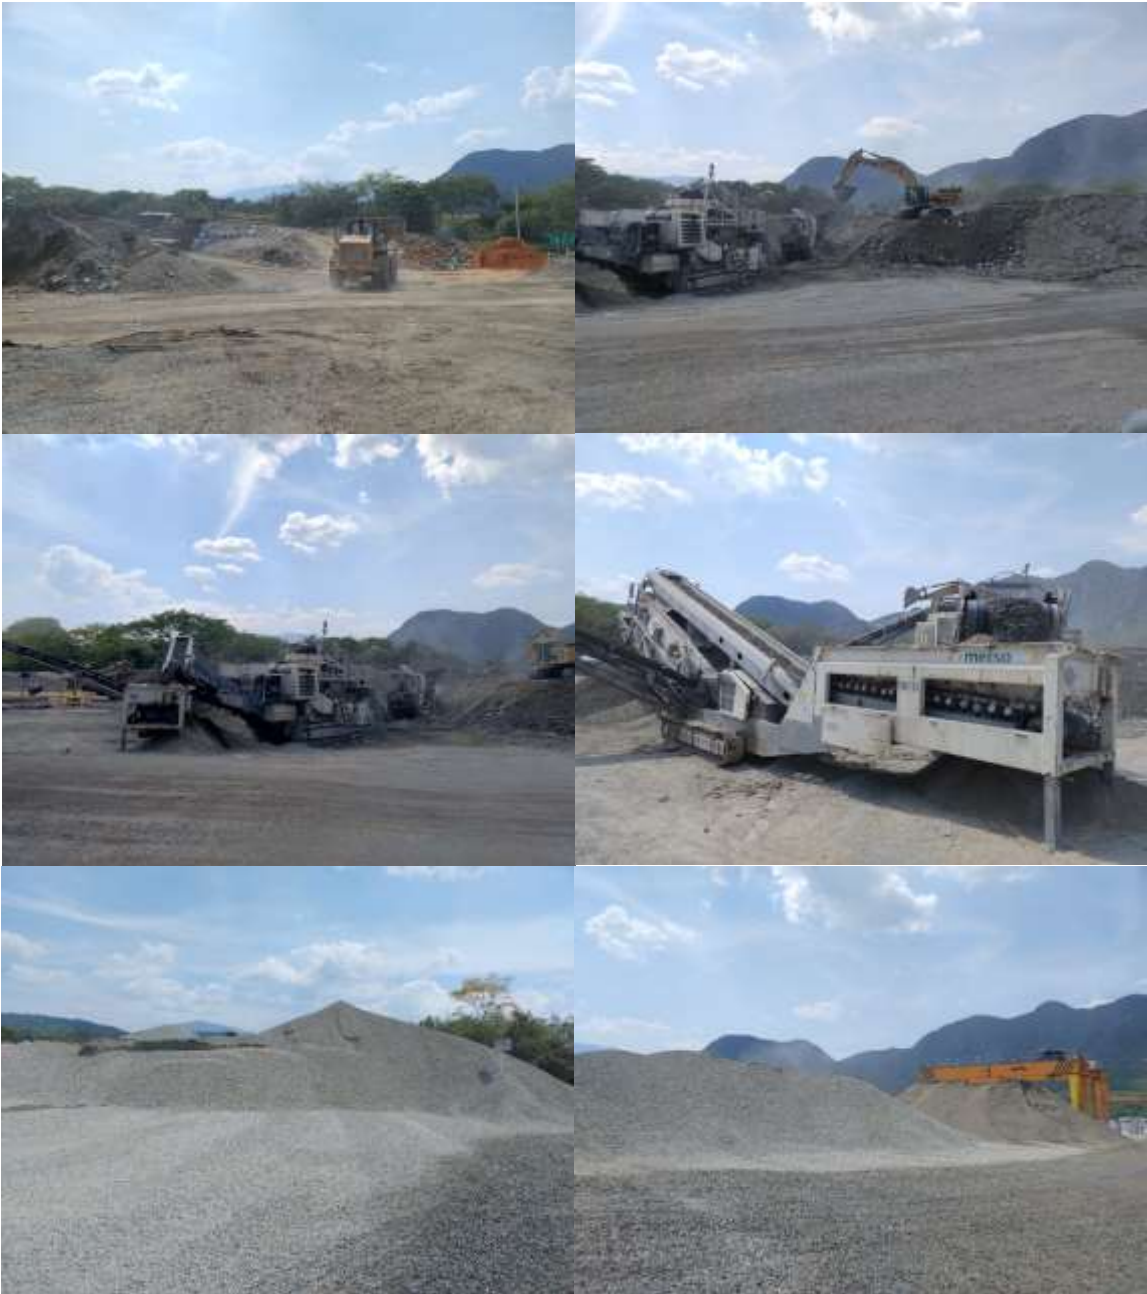
Figura 3 – 8

En el proceso de triturado se tienen dos planchas de acero o mandíbulas, colocadas una frente a la otra, de las cuales una es fija y la otra es móvil y puede girar sobre un eje situado en su parte superior o inferior. Mediante un dispositivo, se comunica a la mandíbula móvil un movimiento de oscilación alternativo hacia adelante y hacia atrás de corto recorrido.

Panorámica del proceso de triturado

El material se carga en el espacio comprendido entre las mandíbulas, y de ellas, la móvil, en su recorrido hacia adelante, aplasta los trozos contra la fija. Al retroceder la mandíbula móvil, el mineral triturado cae por la apertura que en la parte inferior forman las mandíbulas.

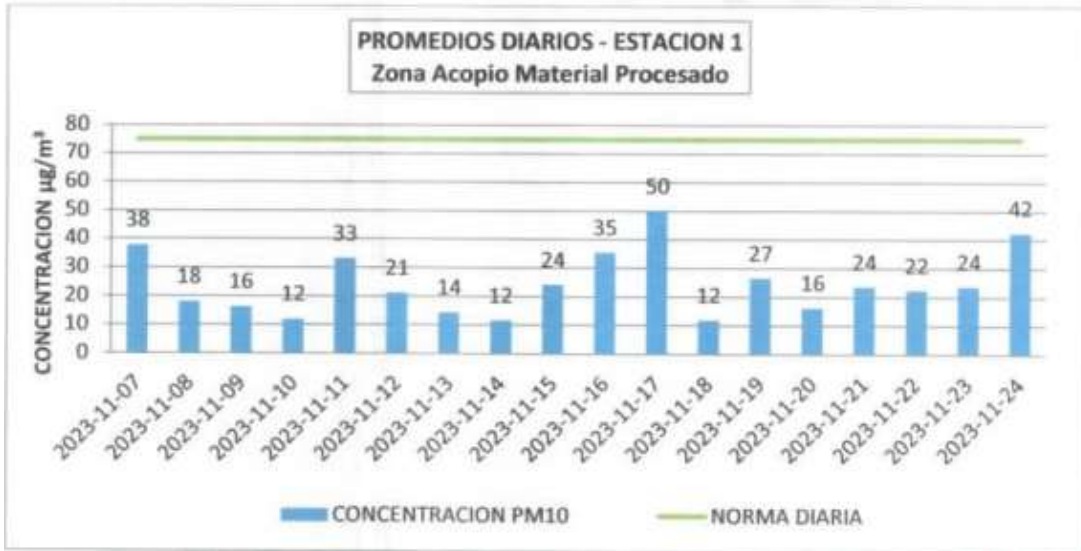
Figura 10

En los resultados obtenidos, se evidencia que, en ambas estaciones, no se superan los límites diarios máximos permisibles establecidos en la Resolución No. 2254 de 2017, cuya concentración es de 75 µg/m³, como se muestra en la figura 8, 9 y 10.

Resultados de PM₁₀ en la estación 1

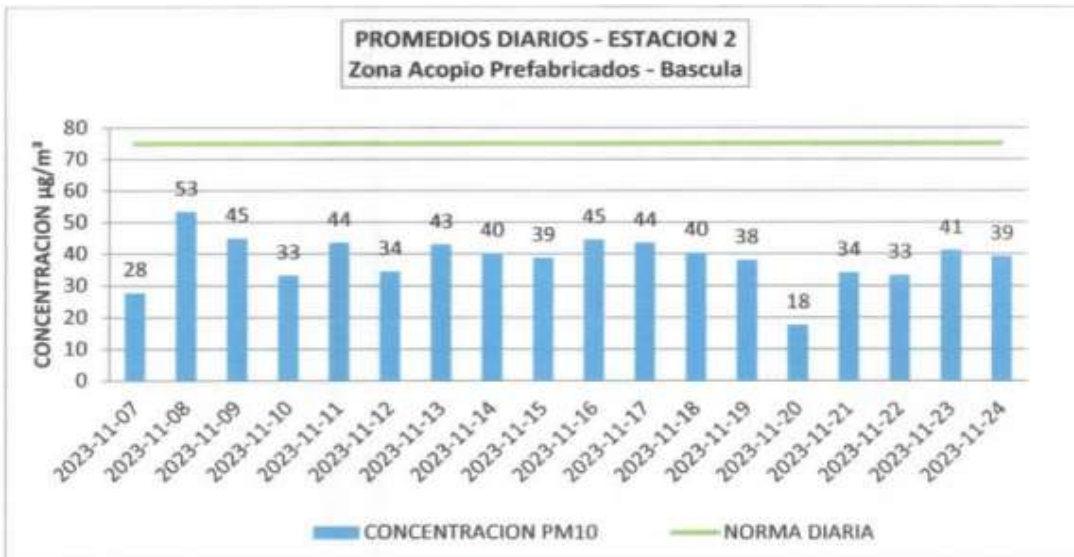
Figura 11

Resultados de PM10 en la estación 2

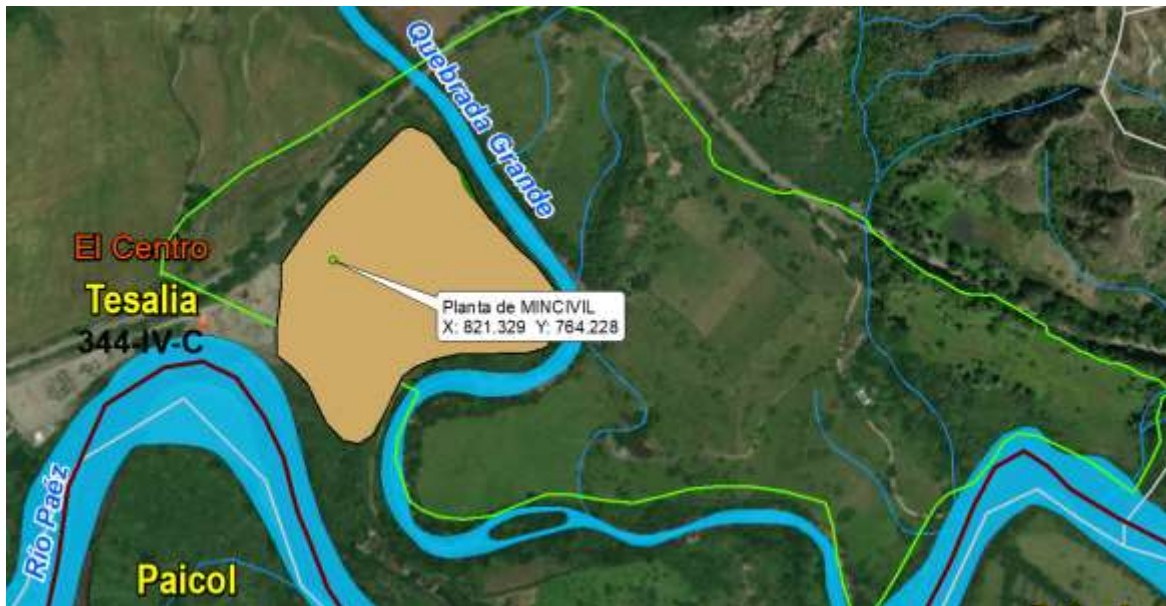
Figura 13

Realizando el contraste con el Plan de Ordenación Forestal del departamento en adelante POF, adoptado mediante Acuerdo número 010 del 25 de mayo del 2018, se establece que el predio ubicado en la vereda El Centro de Tesalia se ubica dentro del uso o manejo en Áreas de Producción Agropecuaria y Forestal APAyF, esta área de ordenación forestal presenta el siguiente régimen de usos:

Localización del predio en el POF.
