| | <b>AUTO DE INICIO DE PROCEDIMIENTO SANCIONATORIO</b> | |

### AUTO SAN-00149-26

**DIRECCIÓN TERRITORIAL:** NORTE  
**RADICACIÓN DENUNCIA:** 2025-E 28299  
**FECHA DEL RADICADO:** 05 DE NOVIEMBRE DE 2025  
**EXPEDIENTE:** SAN-00149-26  
**PRESUNTA INFRACCIÓN:** INCUMPLIMIENTO A LA NORMATIVIDAD AMBIENTAL POR REALIZAR LA DESCARGA DE AGUAS RESIDUALES NO DOMESTICAS ARnD PRODUCTO DE LA ACTIVIDAD PORCICOLA.  
**PRESUNTO INFRACCTOR:** RUBEN DARIO VELASQUEZ VARGAS

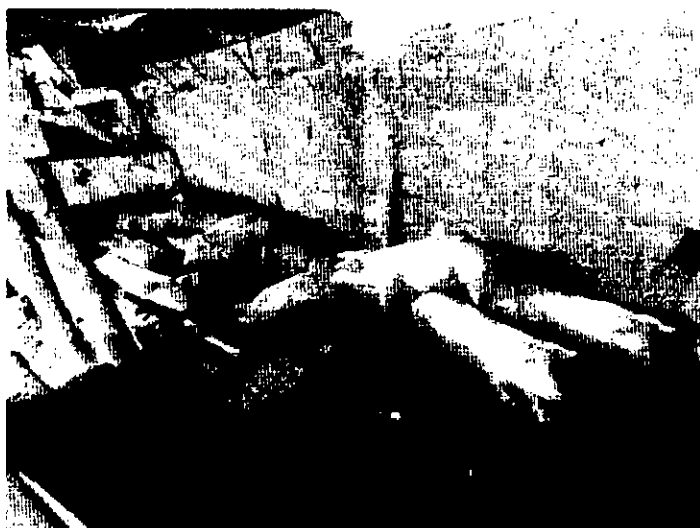
Durante el recorrido, se logró evidenciar que la actividad porcícola se desarrolla mediante once (11) cerdos de levante, una cerda productora y cuatro (4) lechones, distribuidos en cuatro cocheras construidas con paredes en bloques de ladrillos y con piso en suelo de cemento para facilitar el lavado del área productiva.

**Foto 1,2,3 y 4:** Evidencia fotográfica de la actividad Porcicola realizada por el Rubén Velázquez, en la Carrera 4 N° 10 - 24 del Barrio San Roque del Municipio de Teruel.
