| | <b>AUTO DE INICIO DE PROCEDIMIENTO SANCIONATORIO</b> | | Código: | F-CAM-015 |

**No. 050**

| <b>PRESUNTA INFRACCIÓN:</b> | INCUMPLIMIENTO A LA NORMATIVIDAD AMBIENTAL POR VERTER SIN TRATAMIENTO PREVIO LAS AGUAS RESIDUALES NO DOMESTICAS QUE SE GENERAN DE UNA ACTIVIDAD PORCICOLA. |
| <br><b>PRESUNTO INFRACTOR:</b> | <br><b>MARITZA BUSTOS CARDOZO.</b> |

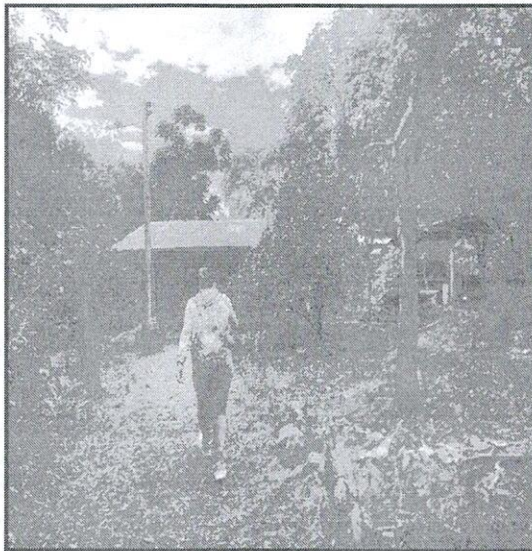
Al llegar al predio de la denunciante, denominado **Villa Sofía**, se realizó la presentación formal y se explicó el procedimiento de la visita. La señora Medina autorizó el ingreso y señaló que, desde predios ubicados en la parte alta, se descargan aguas residuales domésticas y no domésticas que atraviesan su terreno, predio ubicado en las coordenadas con origen Bogotá MAGNA – SIRGAS / Colombia X: 835258 Y: 735443.

**Fotografías 1:** Predio rural denominado Villa Sofía – Vereda La Pita – Garzón - Huila

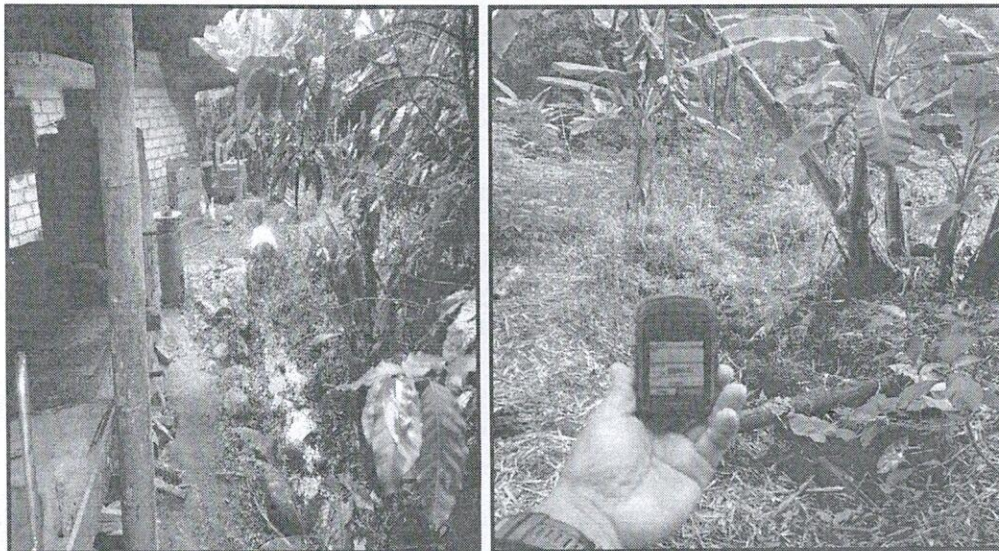
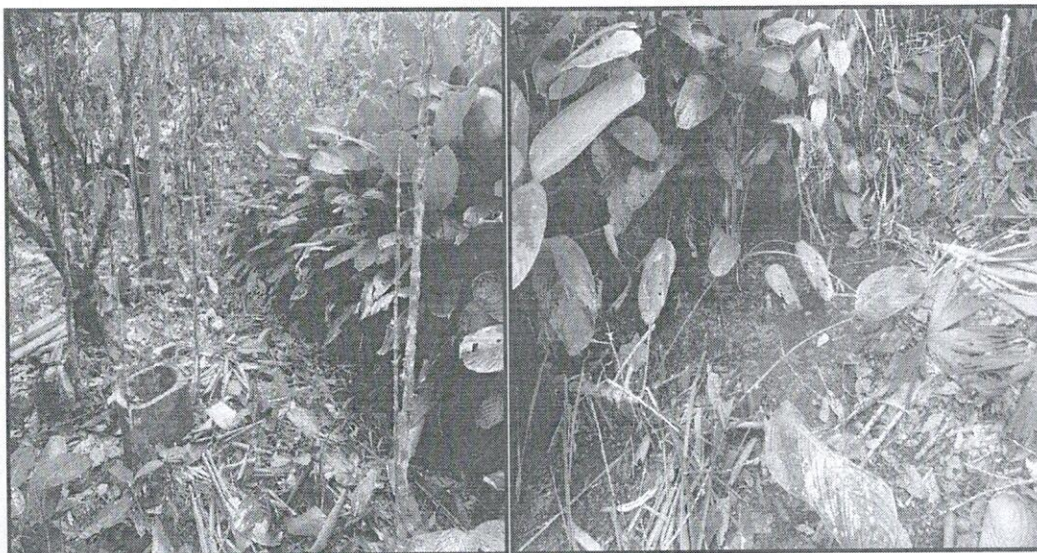
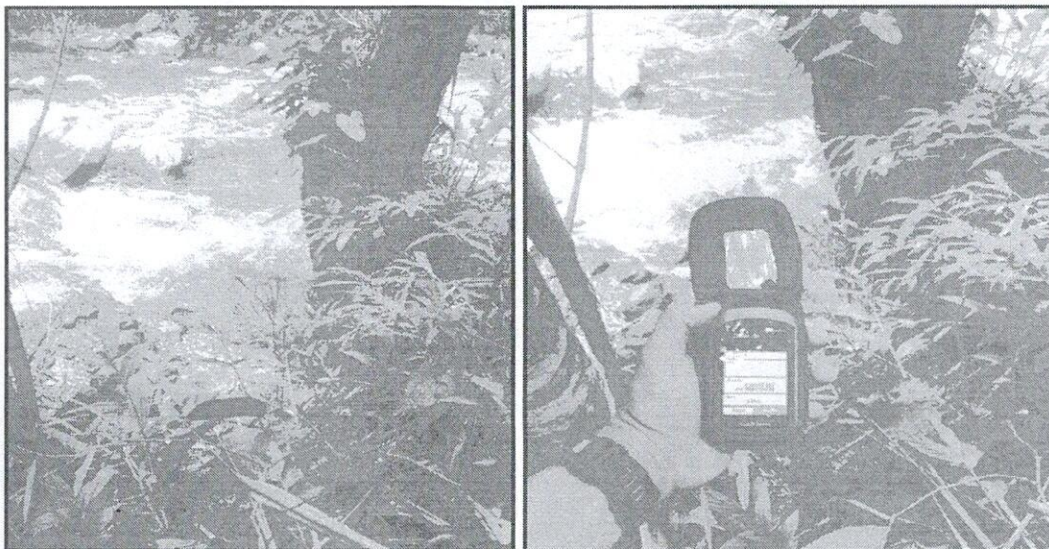
Durante el recorrido se observó un canal que conduce aguas provenientes de estos predios superiores. Dicho canal atraviesa el predio de la señora Amanda por la parte posterior de su vivienda y continúa hasta desembocar en la **quebrada Majo**, margen derecha. Las aguas que circulan presentan una **coloración gris oscura** y **olor perceptible y desagradable**, lo cual genera molestias.

**Fotografías 2, 3, 4, 5, 6, y 7:** conducción de las aguas residuales domésticas y no domésticas – Vereda La Pita – Garzón - Huila

**Fotografías 2, 3, 4, 5, 6, y 7:** conducción de las aguas residuales domésticas y no domésticas – Vereda La Pita – Garzón – Huila

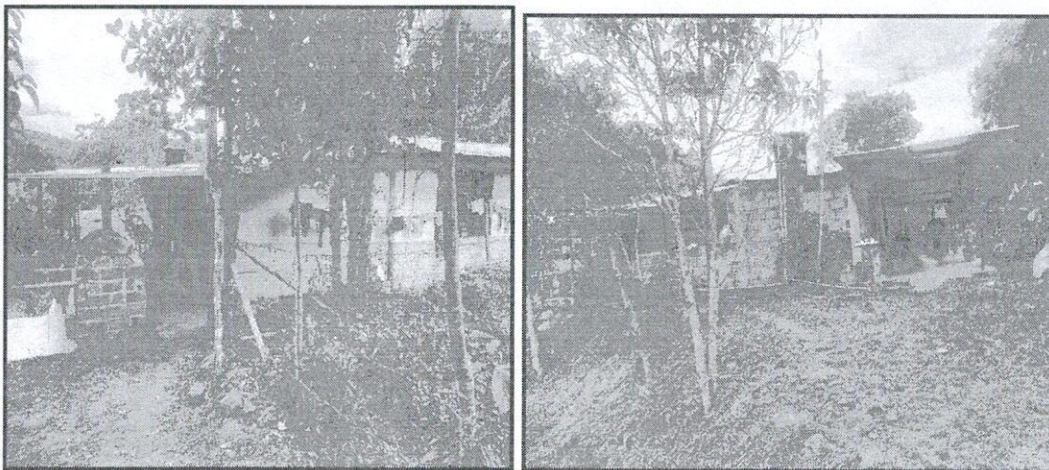
Posteriormente, se realizó la visita al segundo predio señalado por la denunciante, ubicado en las coordenadas con origen Bogotá MAGNA-SIRGAS / Colombia: **X: 835270, Y: 735518**. En el lugar se entrevistó a un trabajador de la finca (sin registrar datos personales), a quien se le informó el motivo de la diligencia. El trabajador autorizó el ingreso y manifestó que el predio cuenta con un área aproximada de cuatro (4) hectáreas y que allí residen cinco (5) personas: tres (3) adultos y dos (2) menores de edad.

**Fotografías 8 y 9:** predio de la señora Maritza Bustos – Vereda La Pita – Garzón - Huila

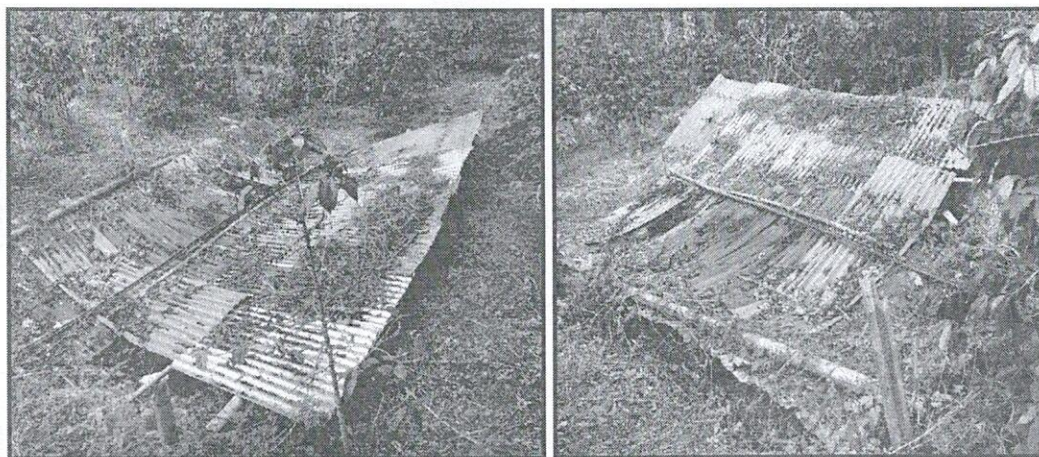
La vivienda del predio dispone de un sistema de conducción de aguas residuales domésticas hacia un pozo séptico. Dicho pozo presenta dimensiones aproximadas de 6 metros de largo por 4 metros de ancho y 4 metros de profundidad, y se encuentra cubierto con láminas de zinc. Durante la inspección del área adyacente al pozo séptico **no se evidenciaron fugas, filtraciones ni descargas** provenientes del mismo. Este se encuentra ubicado en las coordenadas registradas en la tabla No. 1, ítem No. 2.

**Fotografías 10 y 11:** Pozo séptico en operación en el predio de la señora Maritza Bustos – Vereda La Pita – Garzón - Huila

*De acuerdo a lo observado, No se evidencia riesgo ambiental, al recurso hídrico y suelo por la descarga directa de aguas residuales domésticas, ya que cuenta con un sistema de tratamiento (pozo Séptico), resultantes por las vivienda de la señora Maritza Bustos, en la vereda La Pital, jurisdicción del municipio de Garzón Huila.*

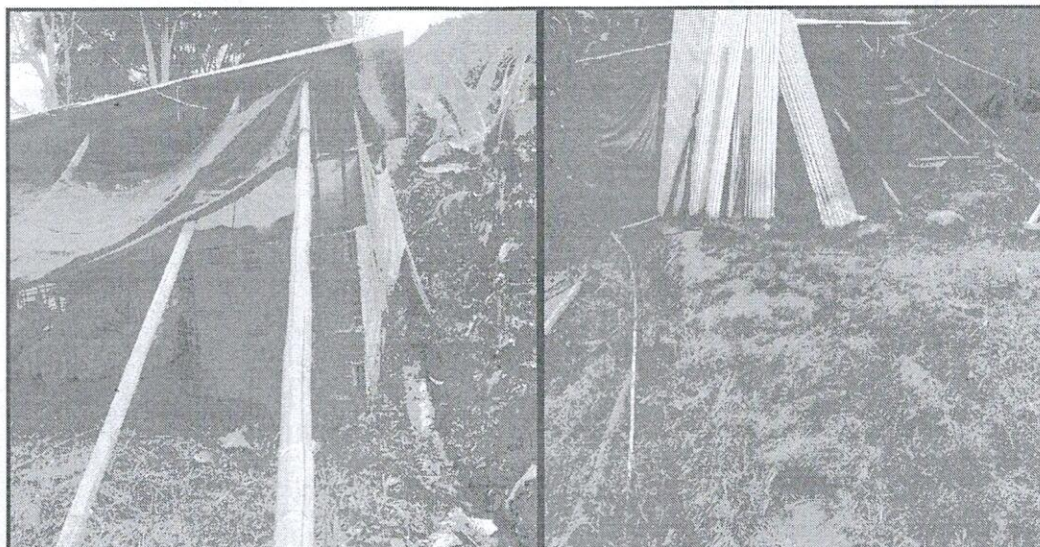
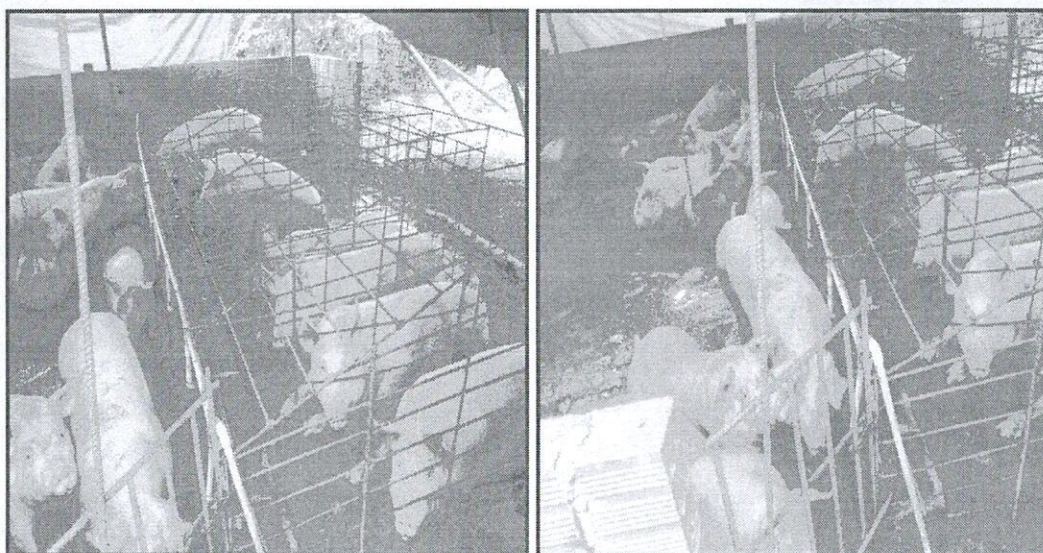
Al trabajador que acompañaba la diligencia se le consultó sobre la realización de actividades de producción porcícola, lo cual confirmó. Indicó que cuentan con instalaciones construidas en ladrillo y concreto, con muros de aproximadamente 1.20 m de altura, columnas en tubería metálica y cubierta en lámina de zinc. El piso es en concreto con acabado en obra gris, y alrededor de la estructura hay guaduas y láminas de polietileno para proporcionar sombra a los animales.

Las instalaciones porcícolas están divididas en dos zonas:

- **Zona A:** un cubículo con aproximadamente 10 a 12 cerdos.
- **Zona B:** un cubículo con aproximadamente 6 cerdos.

**Fotografías 12, 13, 14 y 15:** Producción Porcicola en operación en el predio de la señora Maritza Bustos – Vereda La Pita – Garzón - Huila

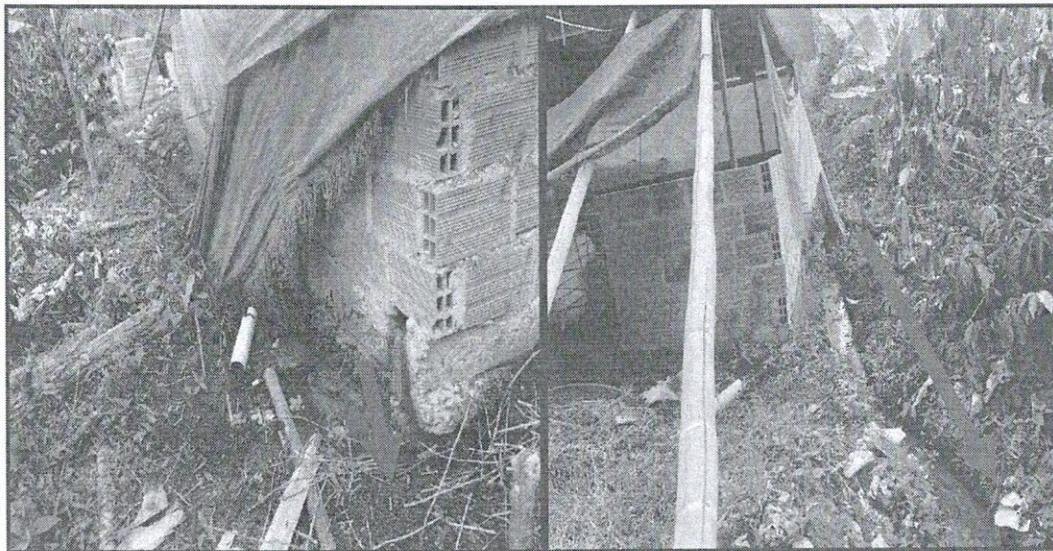
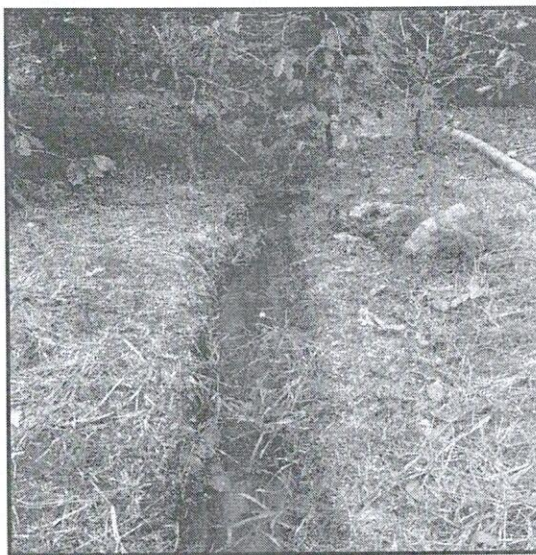
*Las instalaciones son lavadas con agua a presión, y las aguas resultantes —mezcladas con orina y otros residuos en pequeñas cantidades— son descargadas lateralmente hacia un canal artificial sin revestimiento. Este canal conduce las aguas por aproximadamente 150 metros hasta un cultivo de café, dentro del mismo predio.*

**Fotografías 16, 17 y 18:** Aguas residuales No domésticas- Producción Porcicola en operación en el predio de la señora Maritza Bustos – Vereda La Pita – Garzón - Huila

Es importante señalar que las **aguas residuales no domésticas** generadas por la actividad porcícola **no cuentan con un sistema adecuado de tratamiento** y son vertidas directamente al suelo.

*Se evidencia riesgo potencia al recurso suelo, por descarga directa sin contar con un sistema de tratamiento adecuado, que minimice la carga contaminante, producida por las actividades de producción porcícola, en el predio de la señora Maritza Bustos, en la vereda La Pital, jurisdicción del municipio de Garzón Huila.*

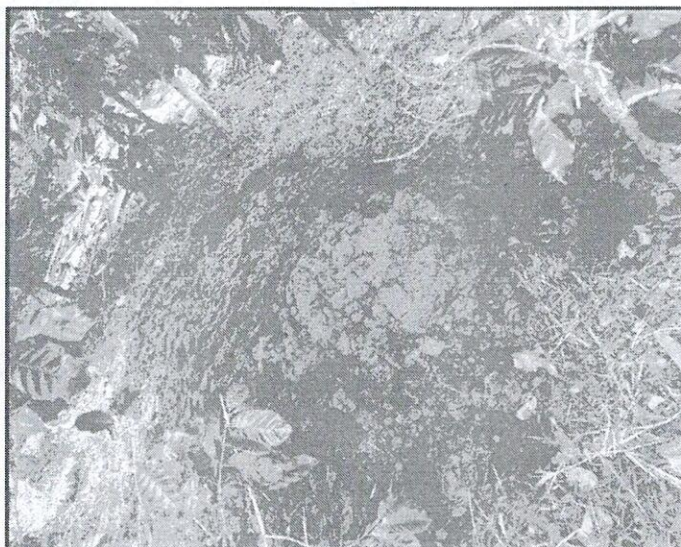
Las heces generadas por los cerdos son recogidas, transportadas y dispuestas en un área destinada para su manejo, donde son sometidas a un proceso de transformación para su uso como abono orgánico, el cual posteriormente es incorporado al cultivo de café existente en el predio.

**Fotografías 19:** Manejo de la heces - Producción Porcícola en operación en el predio de la señora Maritza Bustos – Vereda La Pita – Garzón – Huila
