| Acto a notificar | Resolución No. 268 |

Que mediante Resolución No. 268 del 10 de febrero de 2025, este Despacho profirió Resolución por la cual se ordena la cesación de un proceso sancionatorio ambiental, en contra del señor SILVIO JAVIER SANCHEZ HURTADO, identificado con cedula de ciudadanía No. 4.934.774, en calidad de presunto infractor.

### POR LA CUAL SE ORDENA LA CESACIÓN DE UN PROCEDIMIENTO.

Que, en virtud de lo anterior, se emitió Concepto Técnico de Visita No. 001455-23 del 29 de junio de 2023, el que pasa a transcribirse para efectos prácticos:

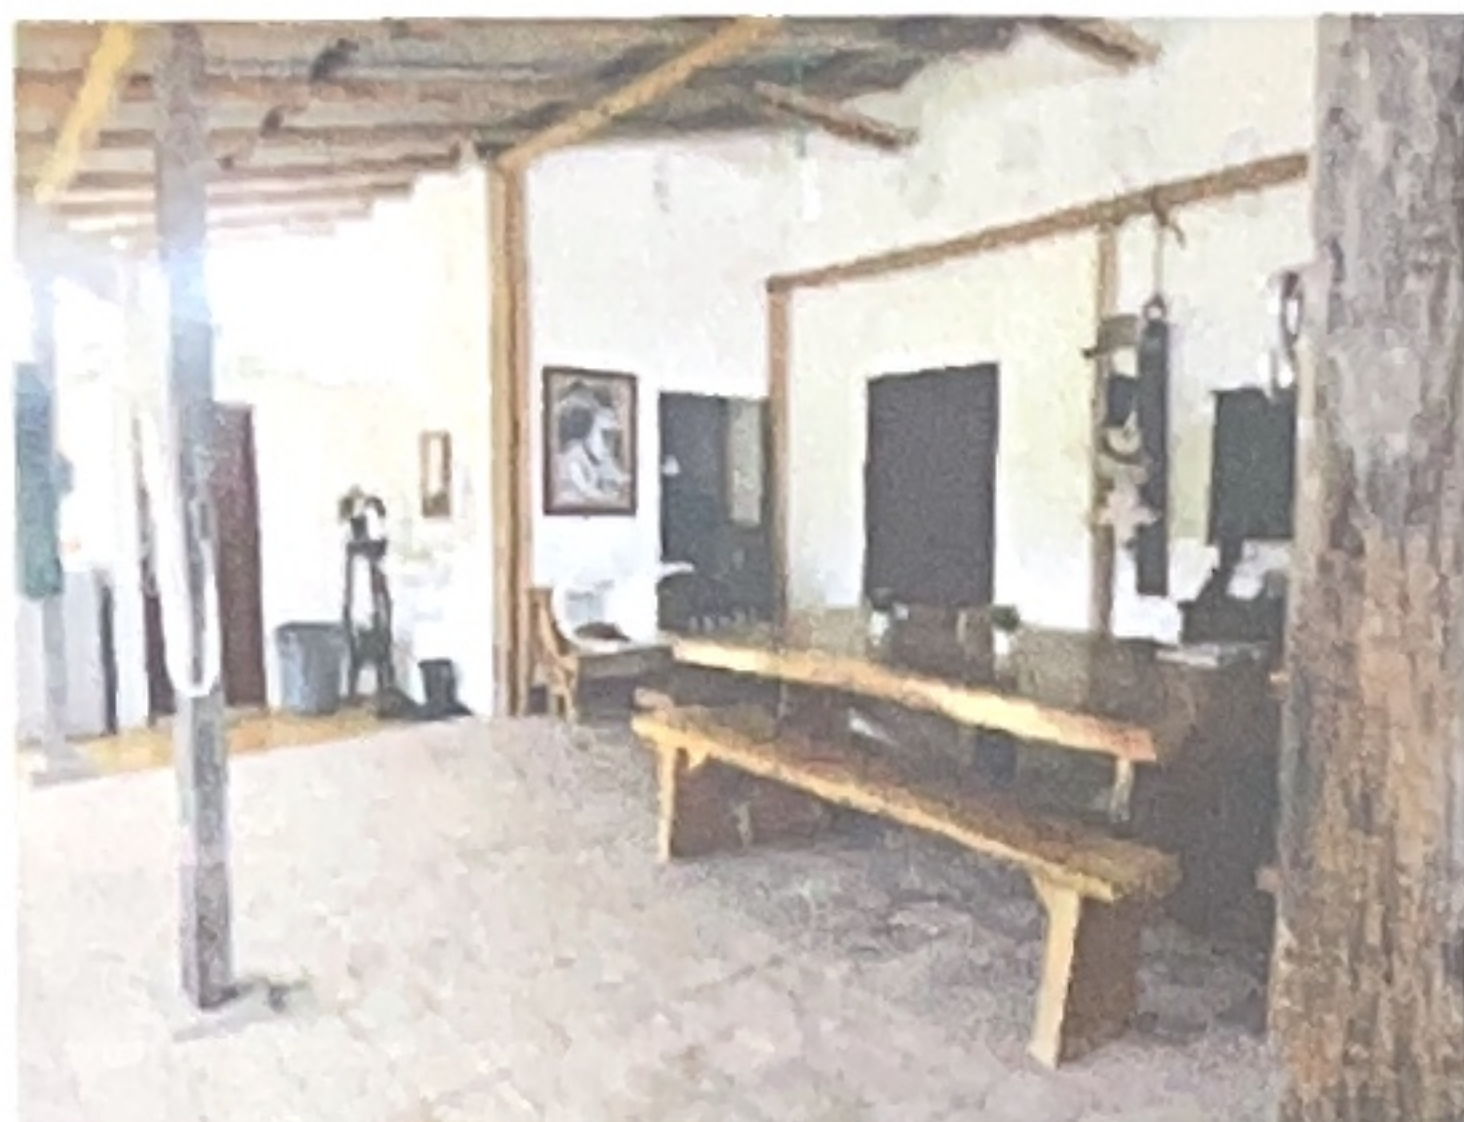
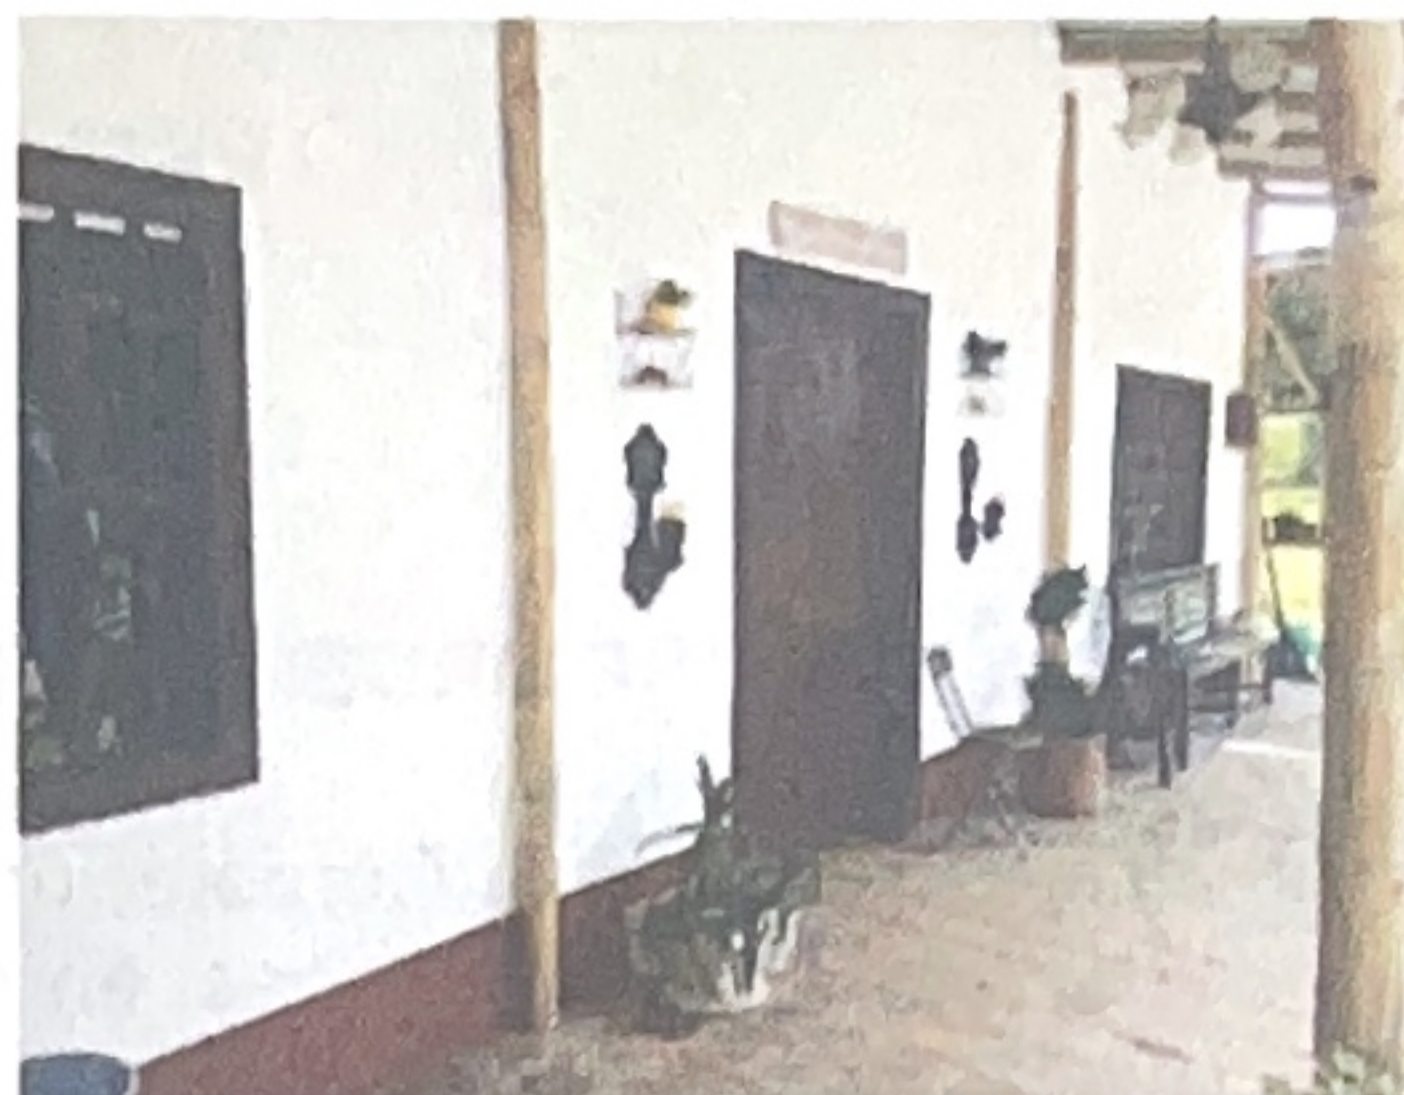
**Fotografía 1 y 2.** Vivienda predio señor Silvio Sánchez.

Se le indaga por el sistema de tratamiento para las aguas residuales domesticas de la vivienda y esta manifiesta que tiene pozo séptico ubicado en la parte trasera de la vivienda, que va por tubería enterrada; se procede a llegar al sitio ubicado sobre el punto de coordenadas planas Magna Sirgas origen Bogotá 697779 N; 775202 E (WGS84 01°51'42,96" N 76°5'05,51" W) a 1304 msnm, a 16 metros aproximadamente, encontrándose una excavación en donde se depositan todas las aguas residuales de la vivienda. Se manifiesta si a esa excavación se le realiza mantenimiento y manifiesta que no debido a que la tapa de concreto no se puede levantar. Se manifestó que el pozo tiene medidas de 2x3 por 5 metros de profundidad, en la visita no se observó que la excavación estuviera colapsada, sin embargo, la excavación encontrada no se constituye como un sistema de tratamiento para las aguas residuales domésticas.

En cuanto a la implementación del sistema de tratamiento para la gestión de las aguas residuales de origen doméstico, se recomienda tener en cuenta las disposiciones de la **Resolución 330 del 2017 "Reglamento Técnico del Sector Agua Potable y Saneamiento Básico SECCIÓN 3. TRATAMIENTOS DESCENTRALIZADOS"**.

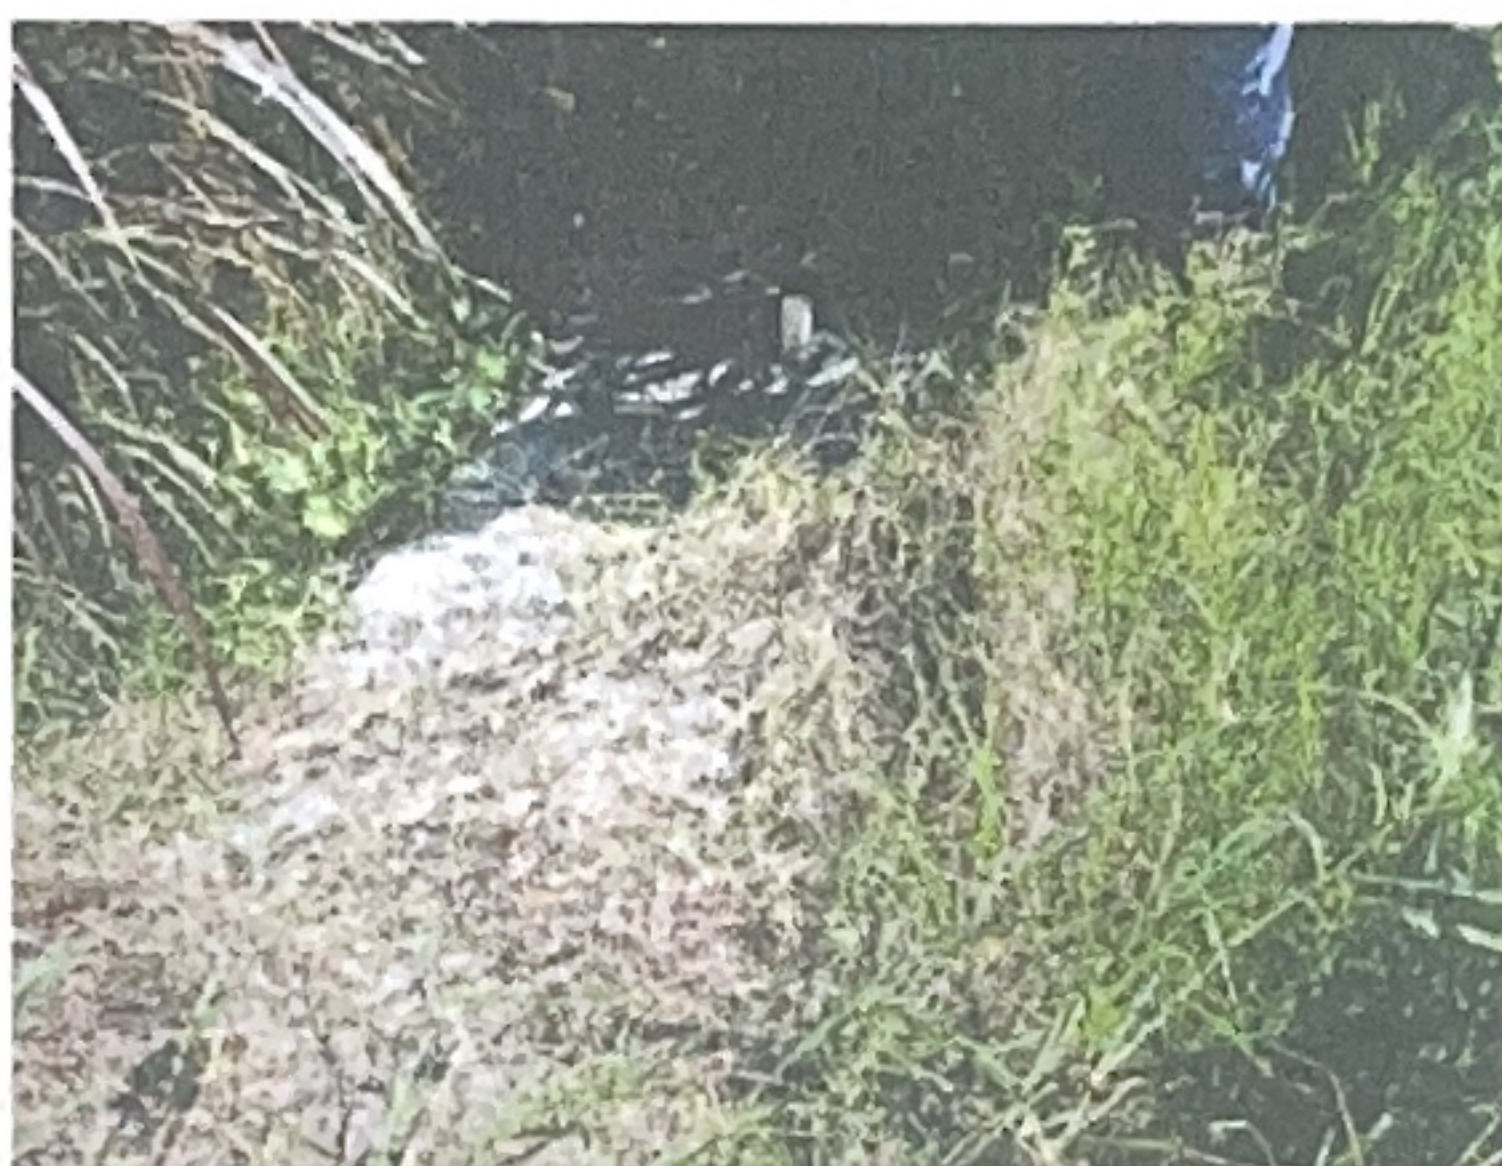
Se debe tener en cuenta que el tratamiento de las aguas residuales o residuos líquidos consiste en una serie de procesos físicos, químicos y biológicos que tienen como fin eliminar los contaminantes presentes en el agua efluente del uso humano, y para que exista un tratamiento eficiente se debe contar con un pretratamiento (trampa de grasas), tratamiento primario (tanque séptico), tratamiento secundario (filtro anaerobio de Flujo Ascendente FAFA) y en lo posible un tercer tratamiento. En la inspección no se observó sistema de tratamiento para las aguas residuales domésticas, no se observó trampas grasas, tanque séptico ni filtro.

**Fotografía 3.** excavación donde se descargan las aguas residuales sin tratamiento previo de la vivienda del señor Silvio Sánchez.

Según las disposiciones de la **Resolución 330 del 2017** se tiene que: "Los sistemas de tratamiento para el manejo de las aguas grises deben contar como mínimo con trampa de grasas con tiempo de retención no inferior a 2.5 minutos, relación largo ancho del área superficial entre 1:1 a 3:1, dependiendo de su geometría y con altura útil mínima de 0.35 m.

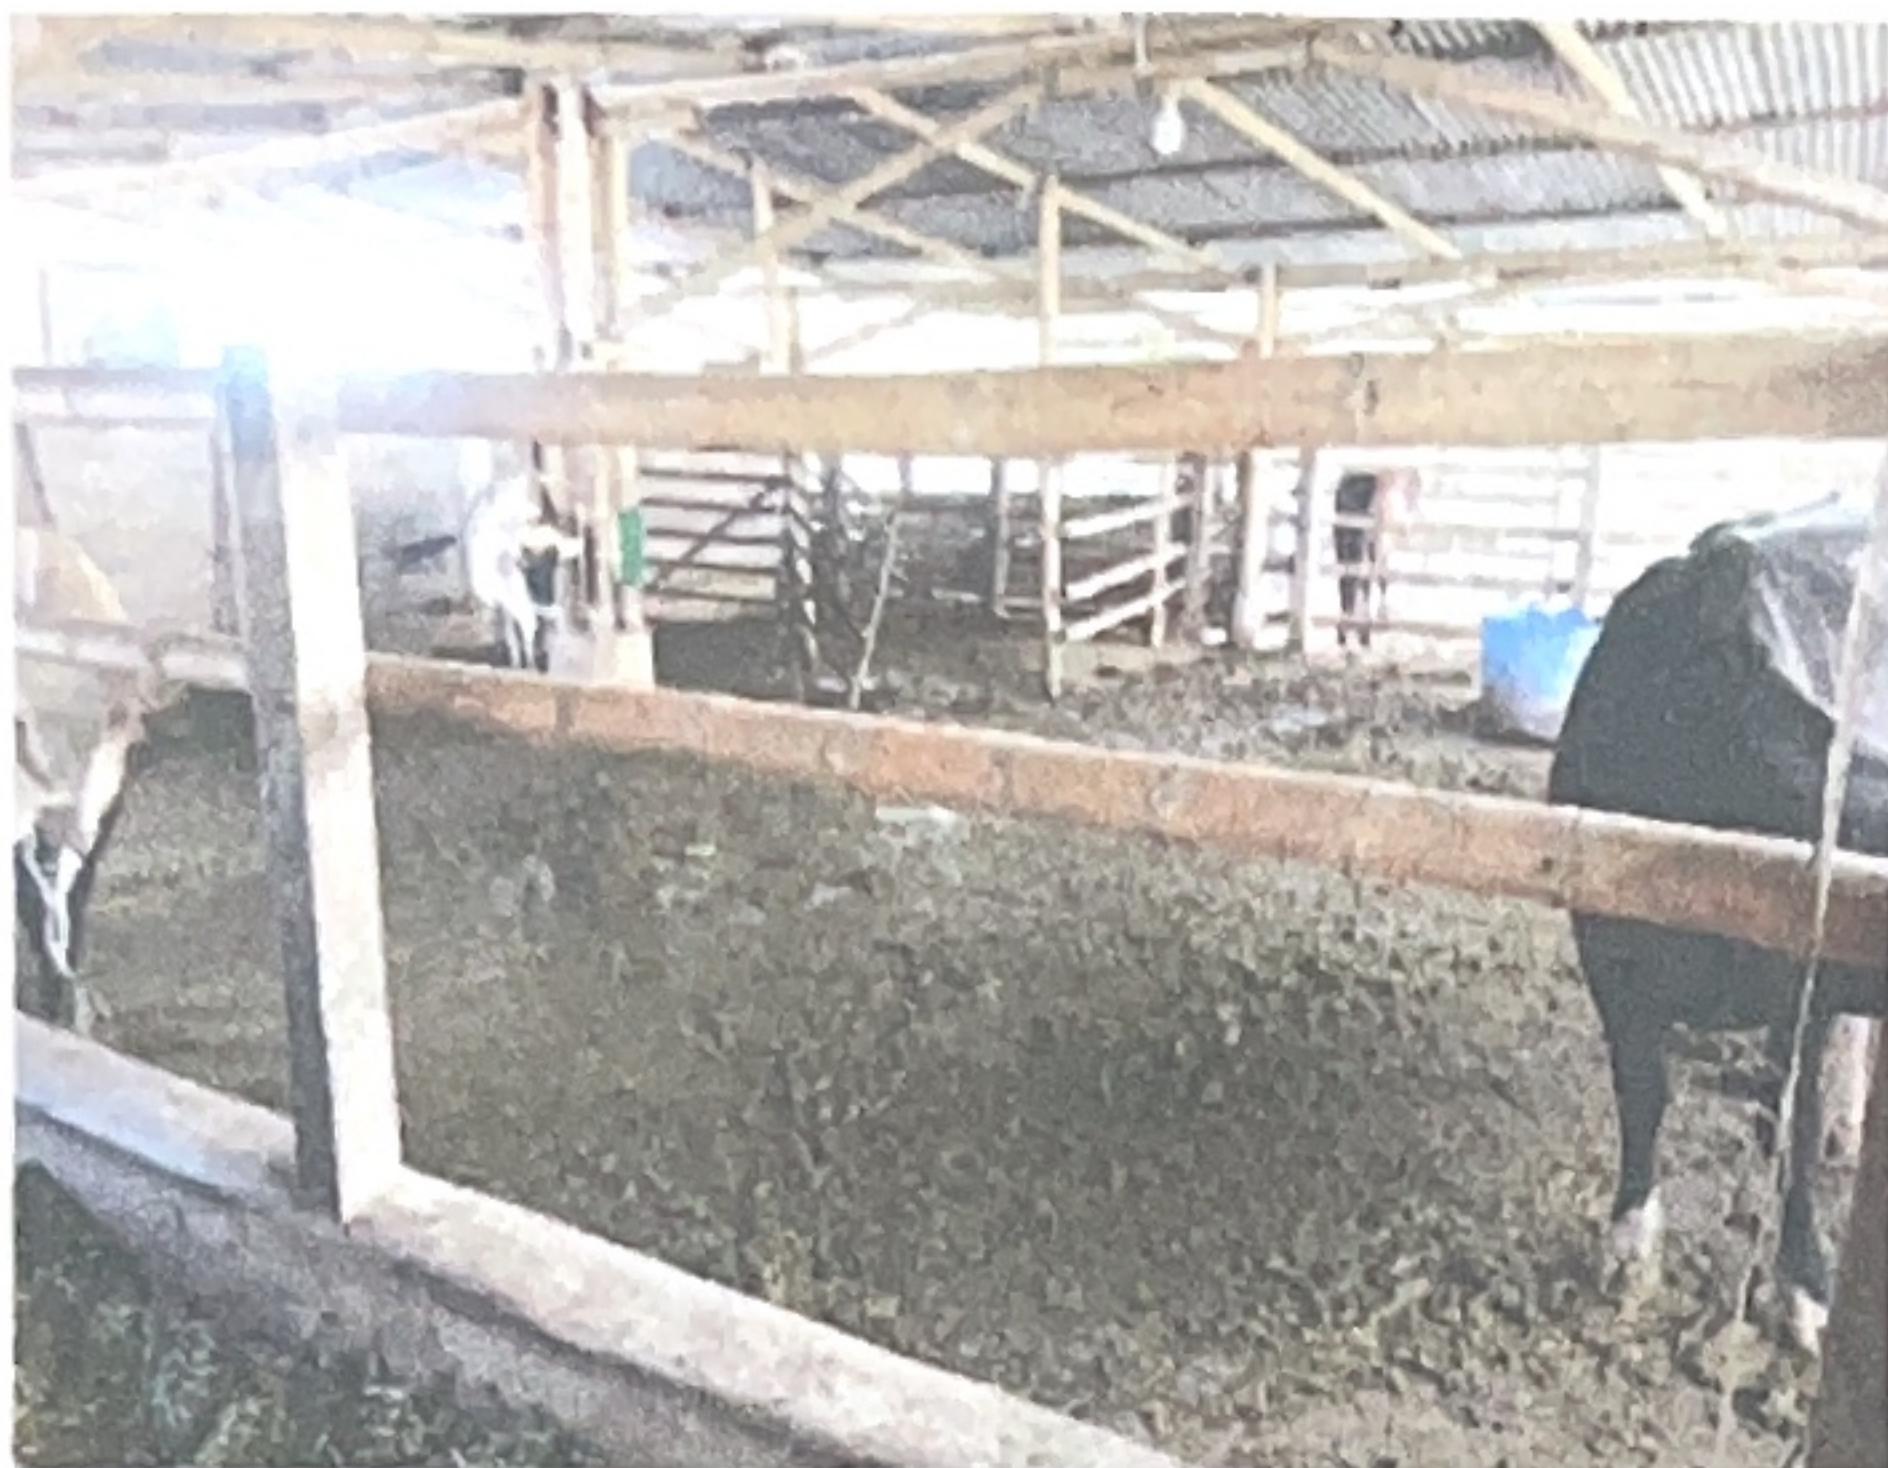
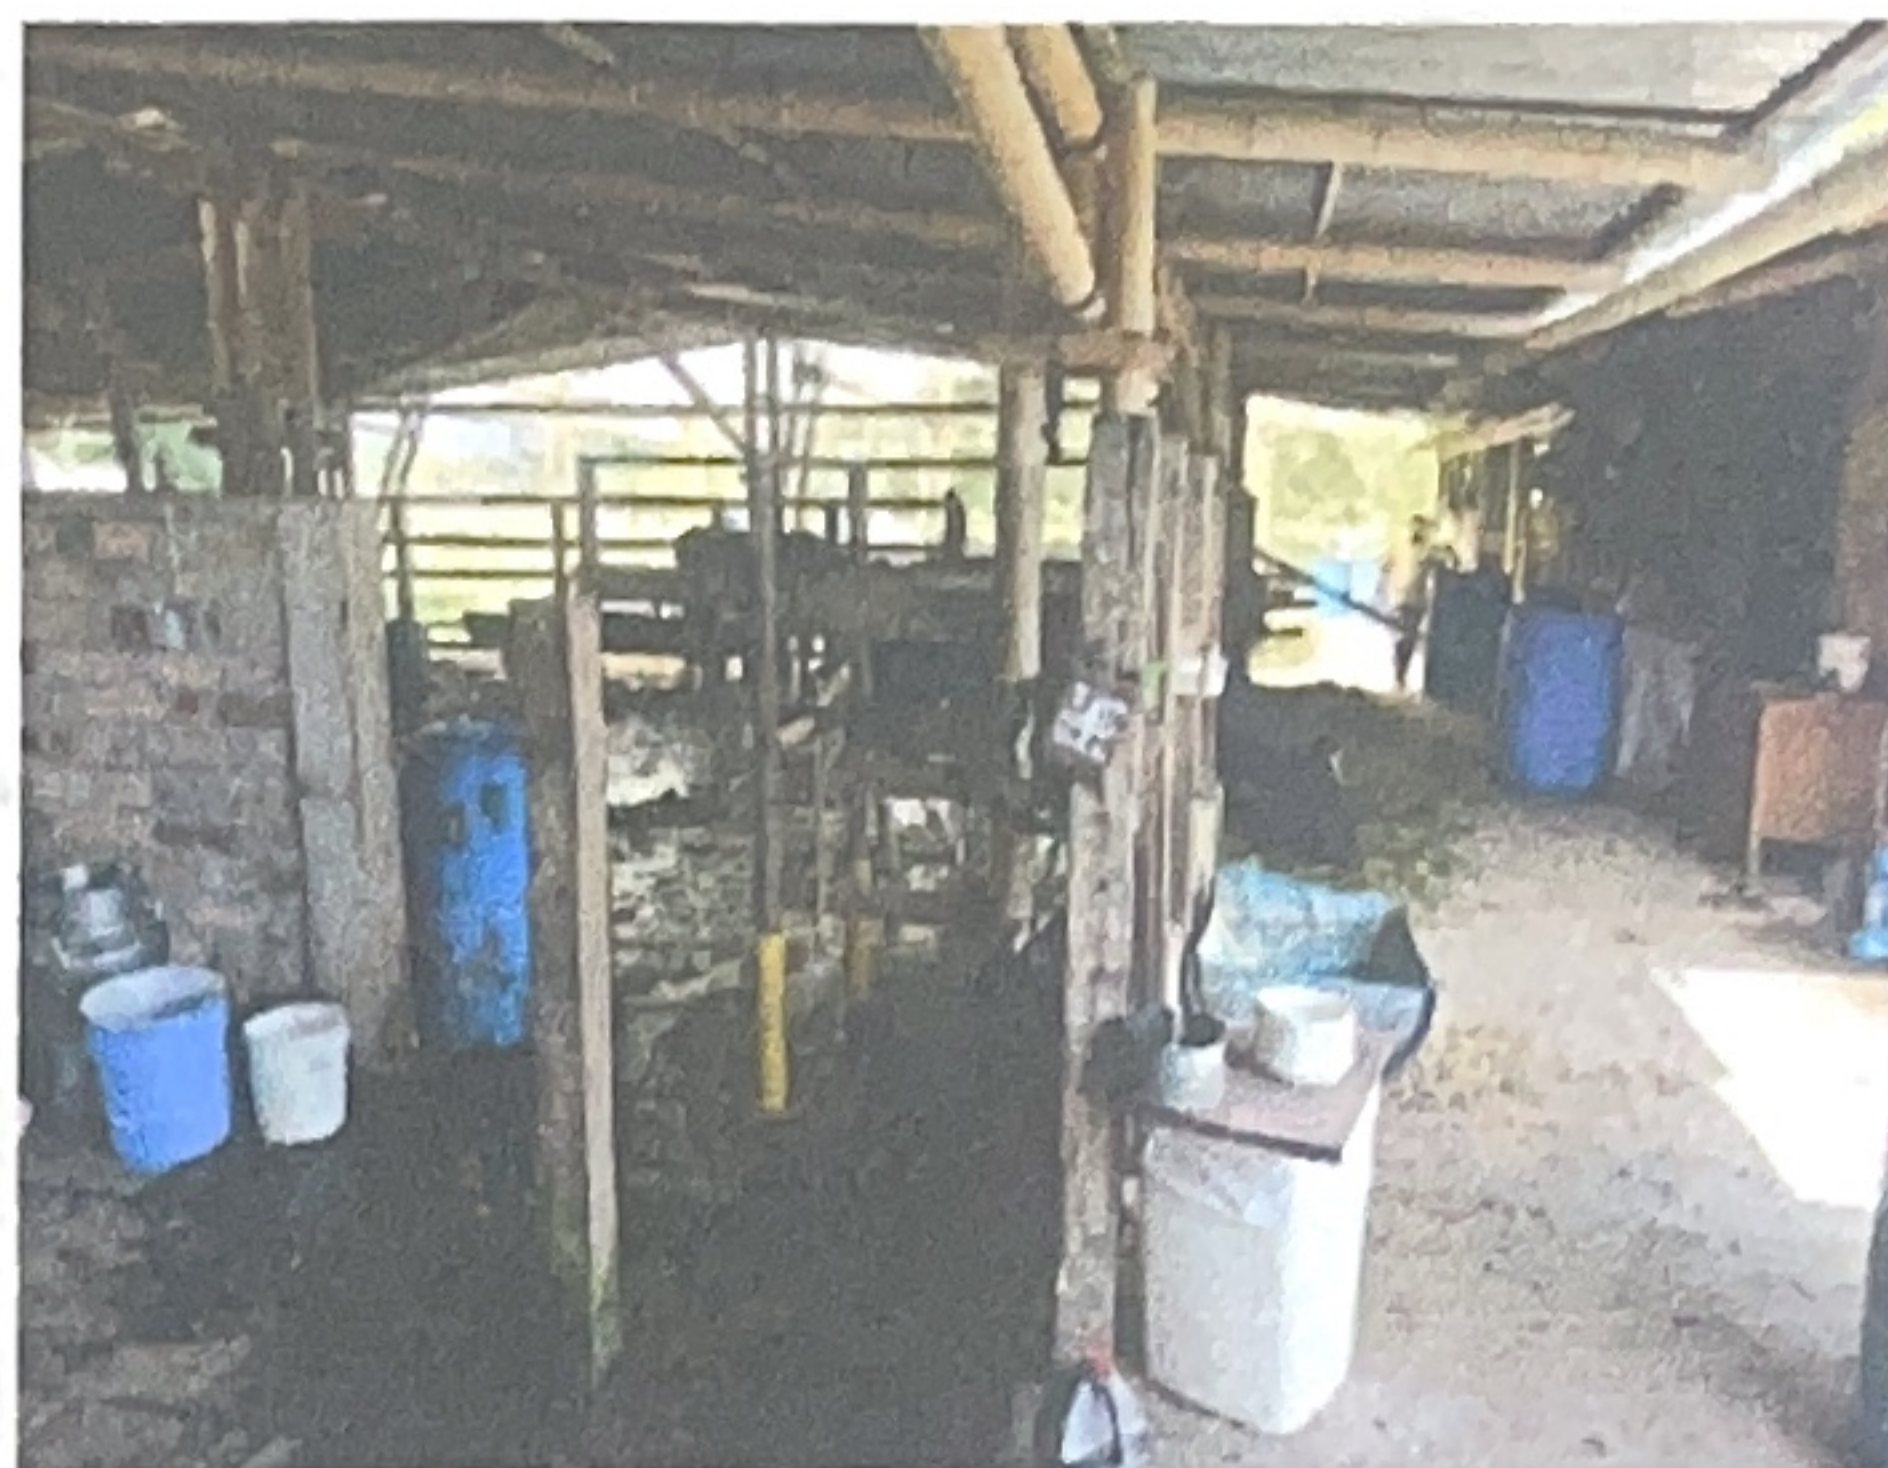
Por otro lado, se observó que existe un establo, el cual se encontró en funcionamiento, donde se realiza la ceba de 14 individuos entre vacas y terneros. Esta estructura se encuentra revestida, con techo en zinc y suelo en concreto; es manejada por método húmedo de lavado, según lo mencionado, se realiza lavado del establo una vez al día.

Fotografía 4 y 5. Establo donde se tiene la ceba de ganado.

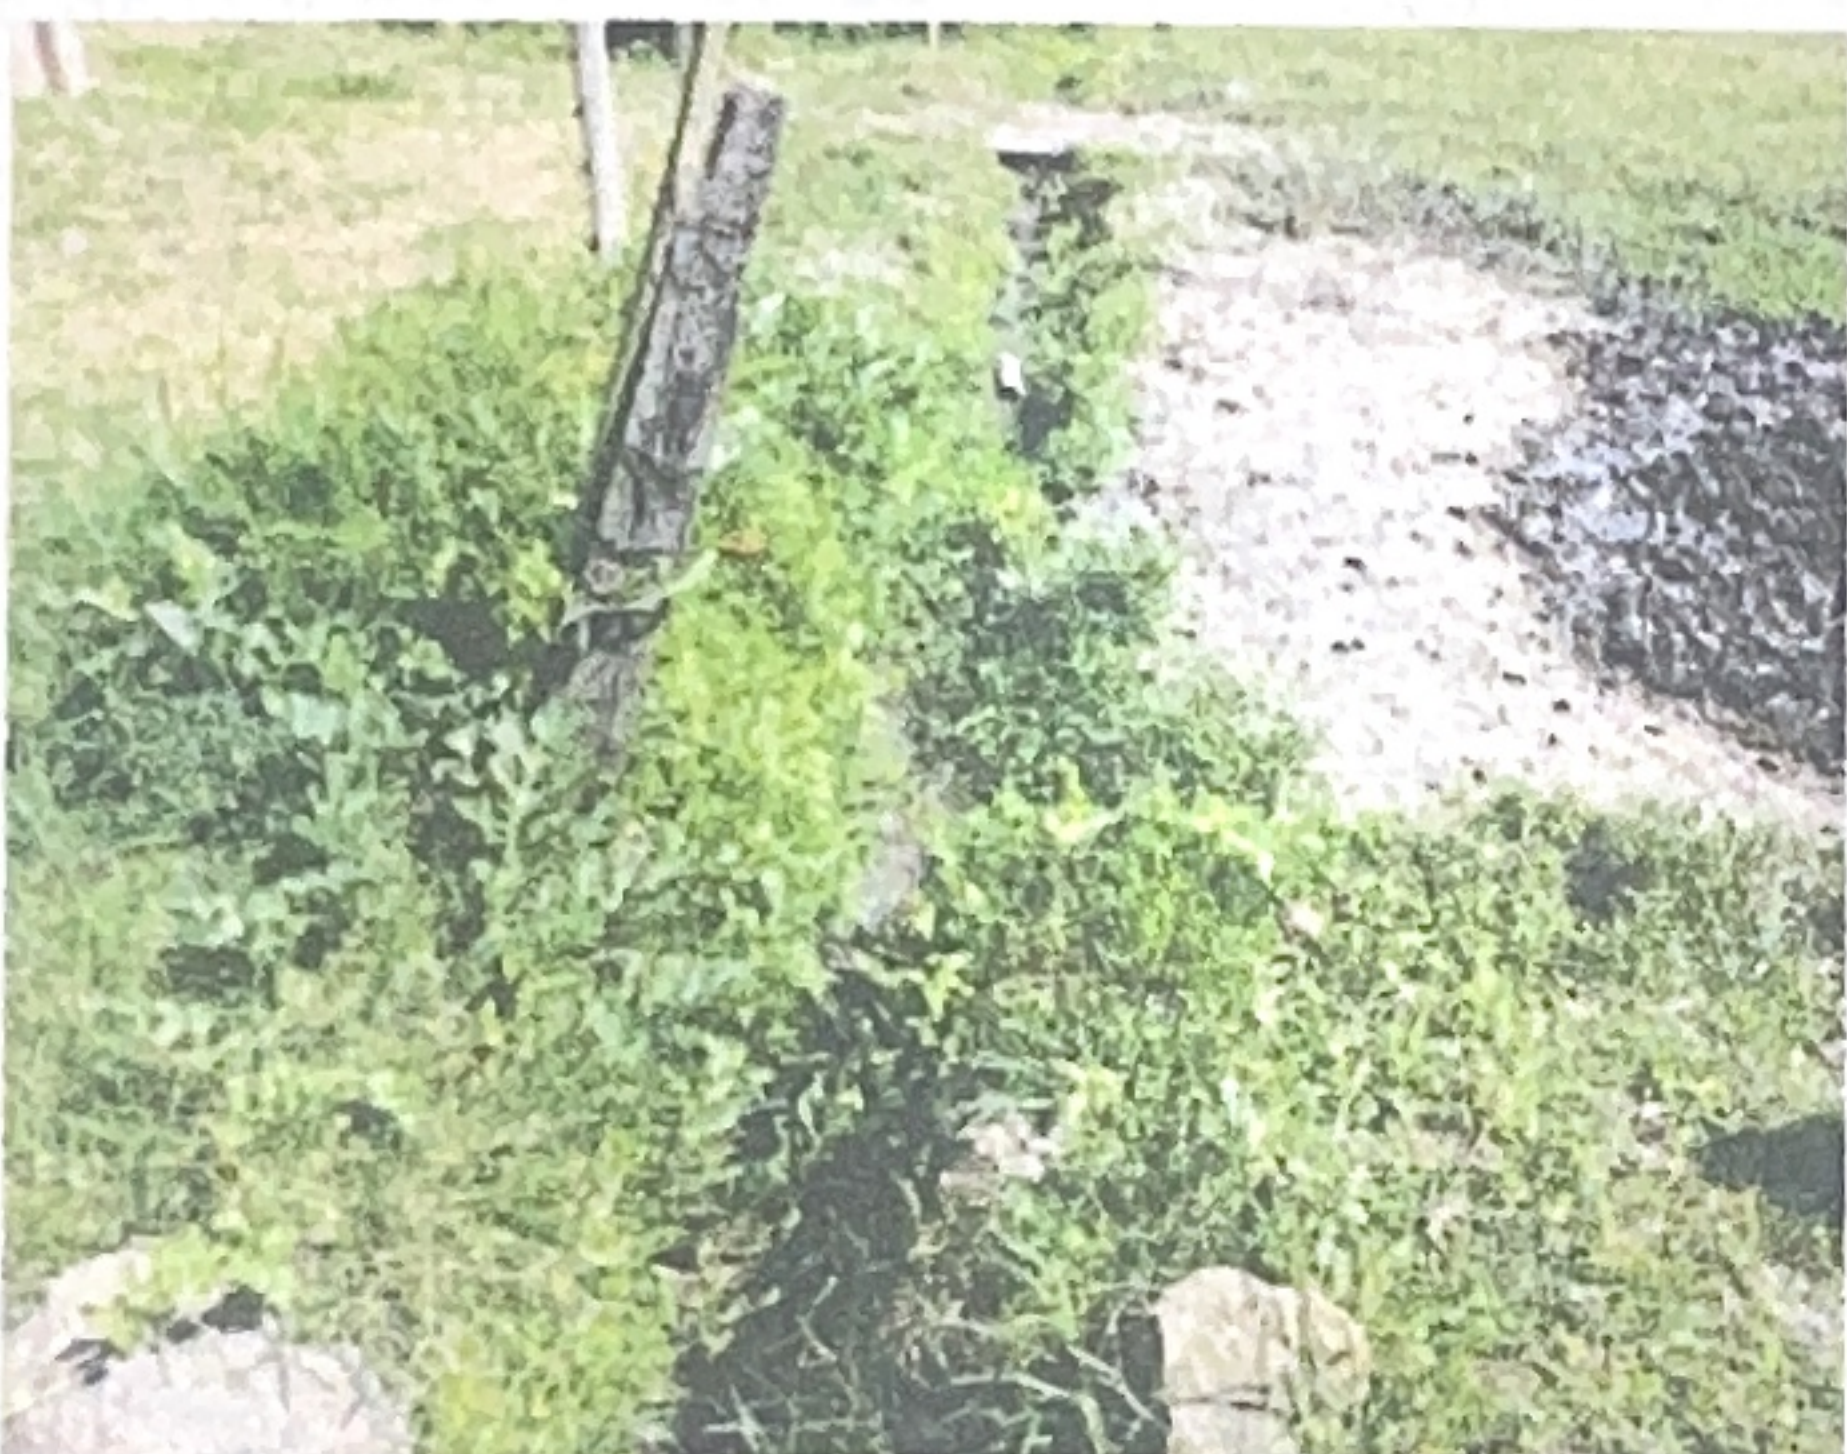
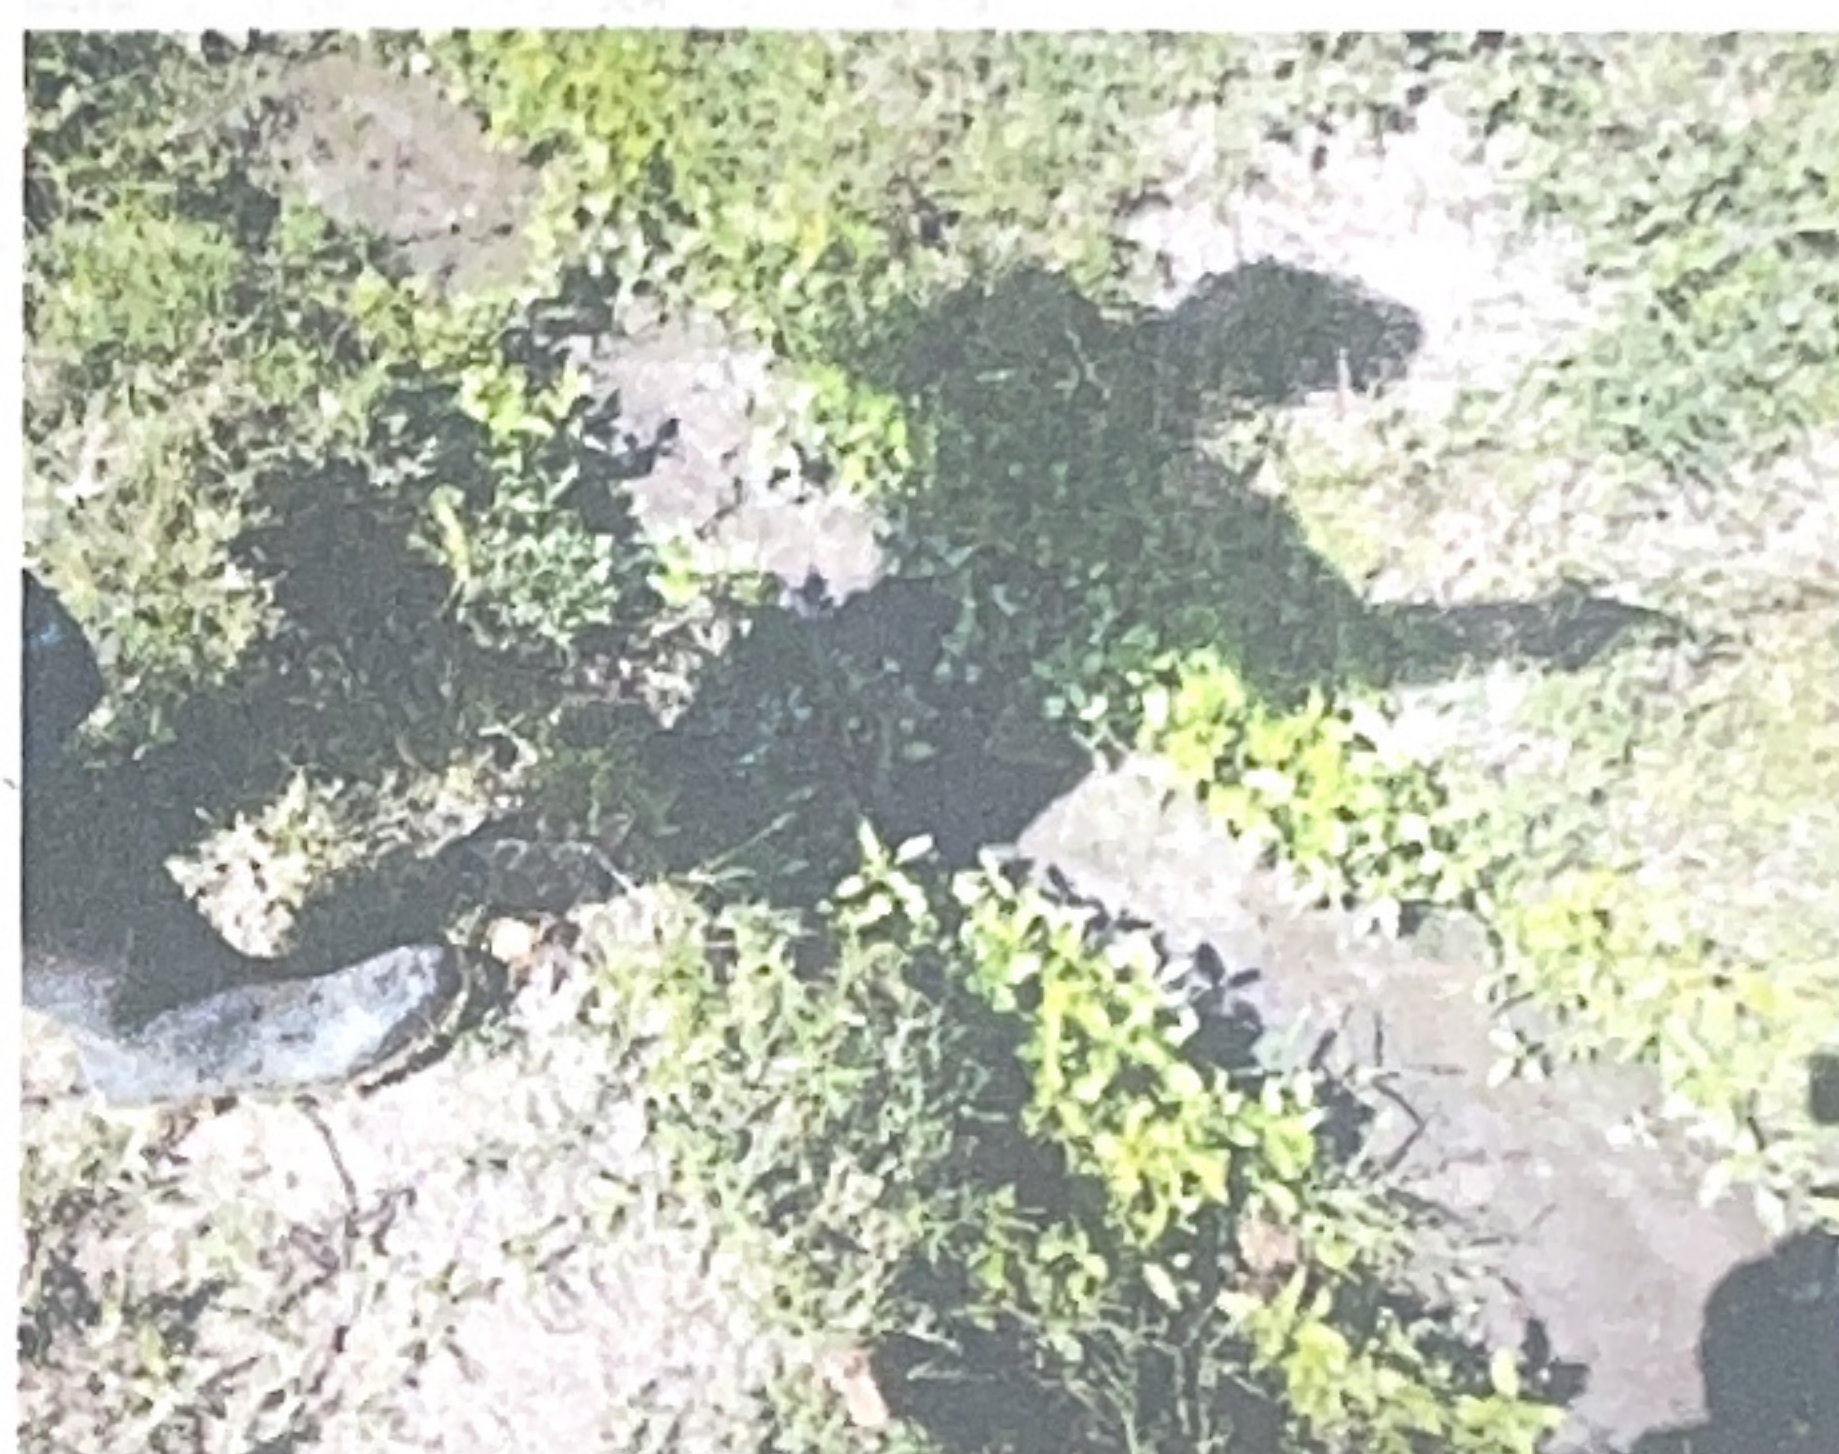
En cuanto al manejo de las aguas residuales para la actividad ganadera en el establo no se observó sistema de tratamiento para esta actividad, estas aguas son conducidas descargadas sobre el suelo por una acequia; por el color del agua residual y su textura se identifica que no se realiza tratamiento, el agua residual presenta un color verde oliva oscuro, se observan sólidos, es decir, las excretas de las vacas, también son conducidos hacia el mismo predio descargadas sobre el suelo. Durante todo el recorrido se percibieron olores ofensivos característicos de la actividad ganadera.

Fotografía 6 y 7. Acequia por las cual discurren las aguas residuales de la actividad ganadera sin previo tratamiento.

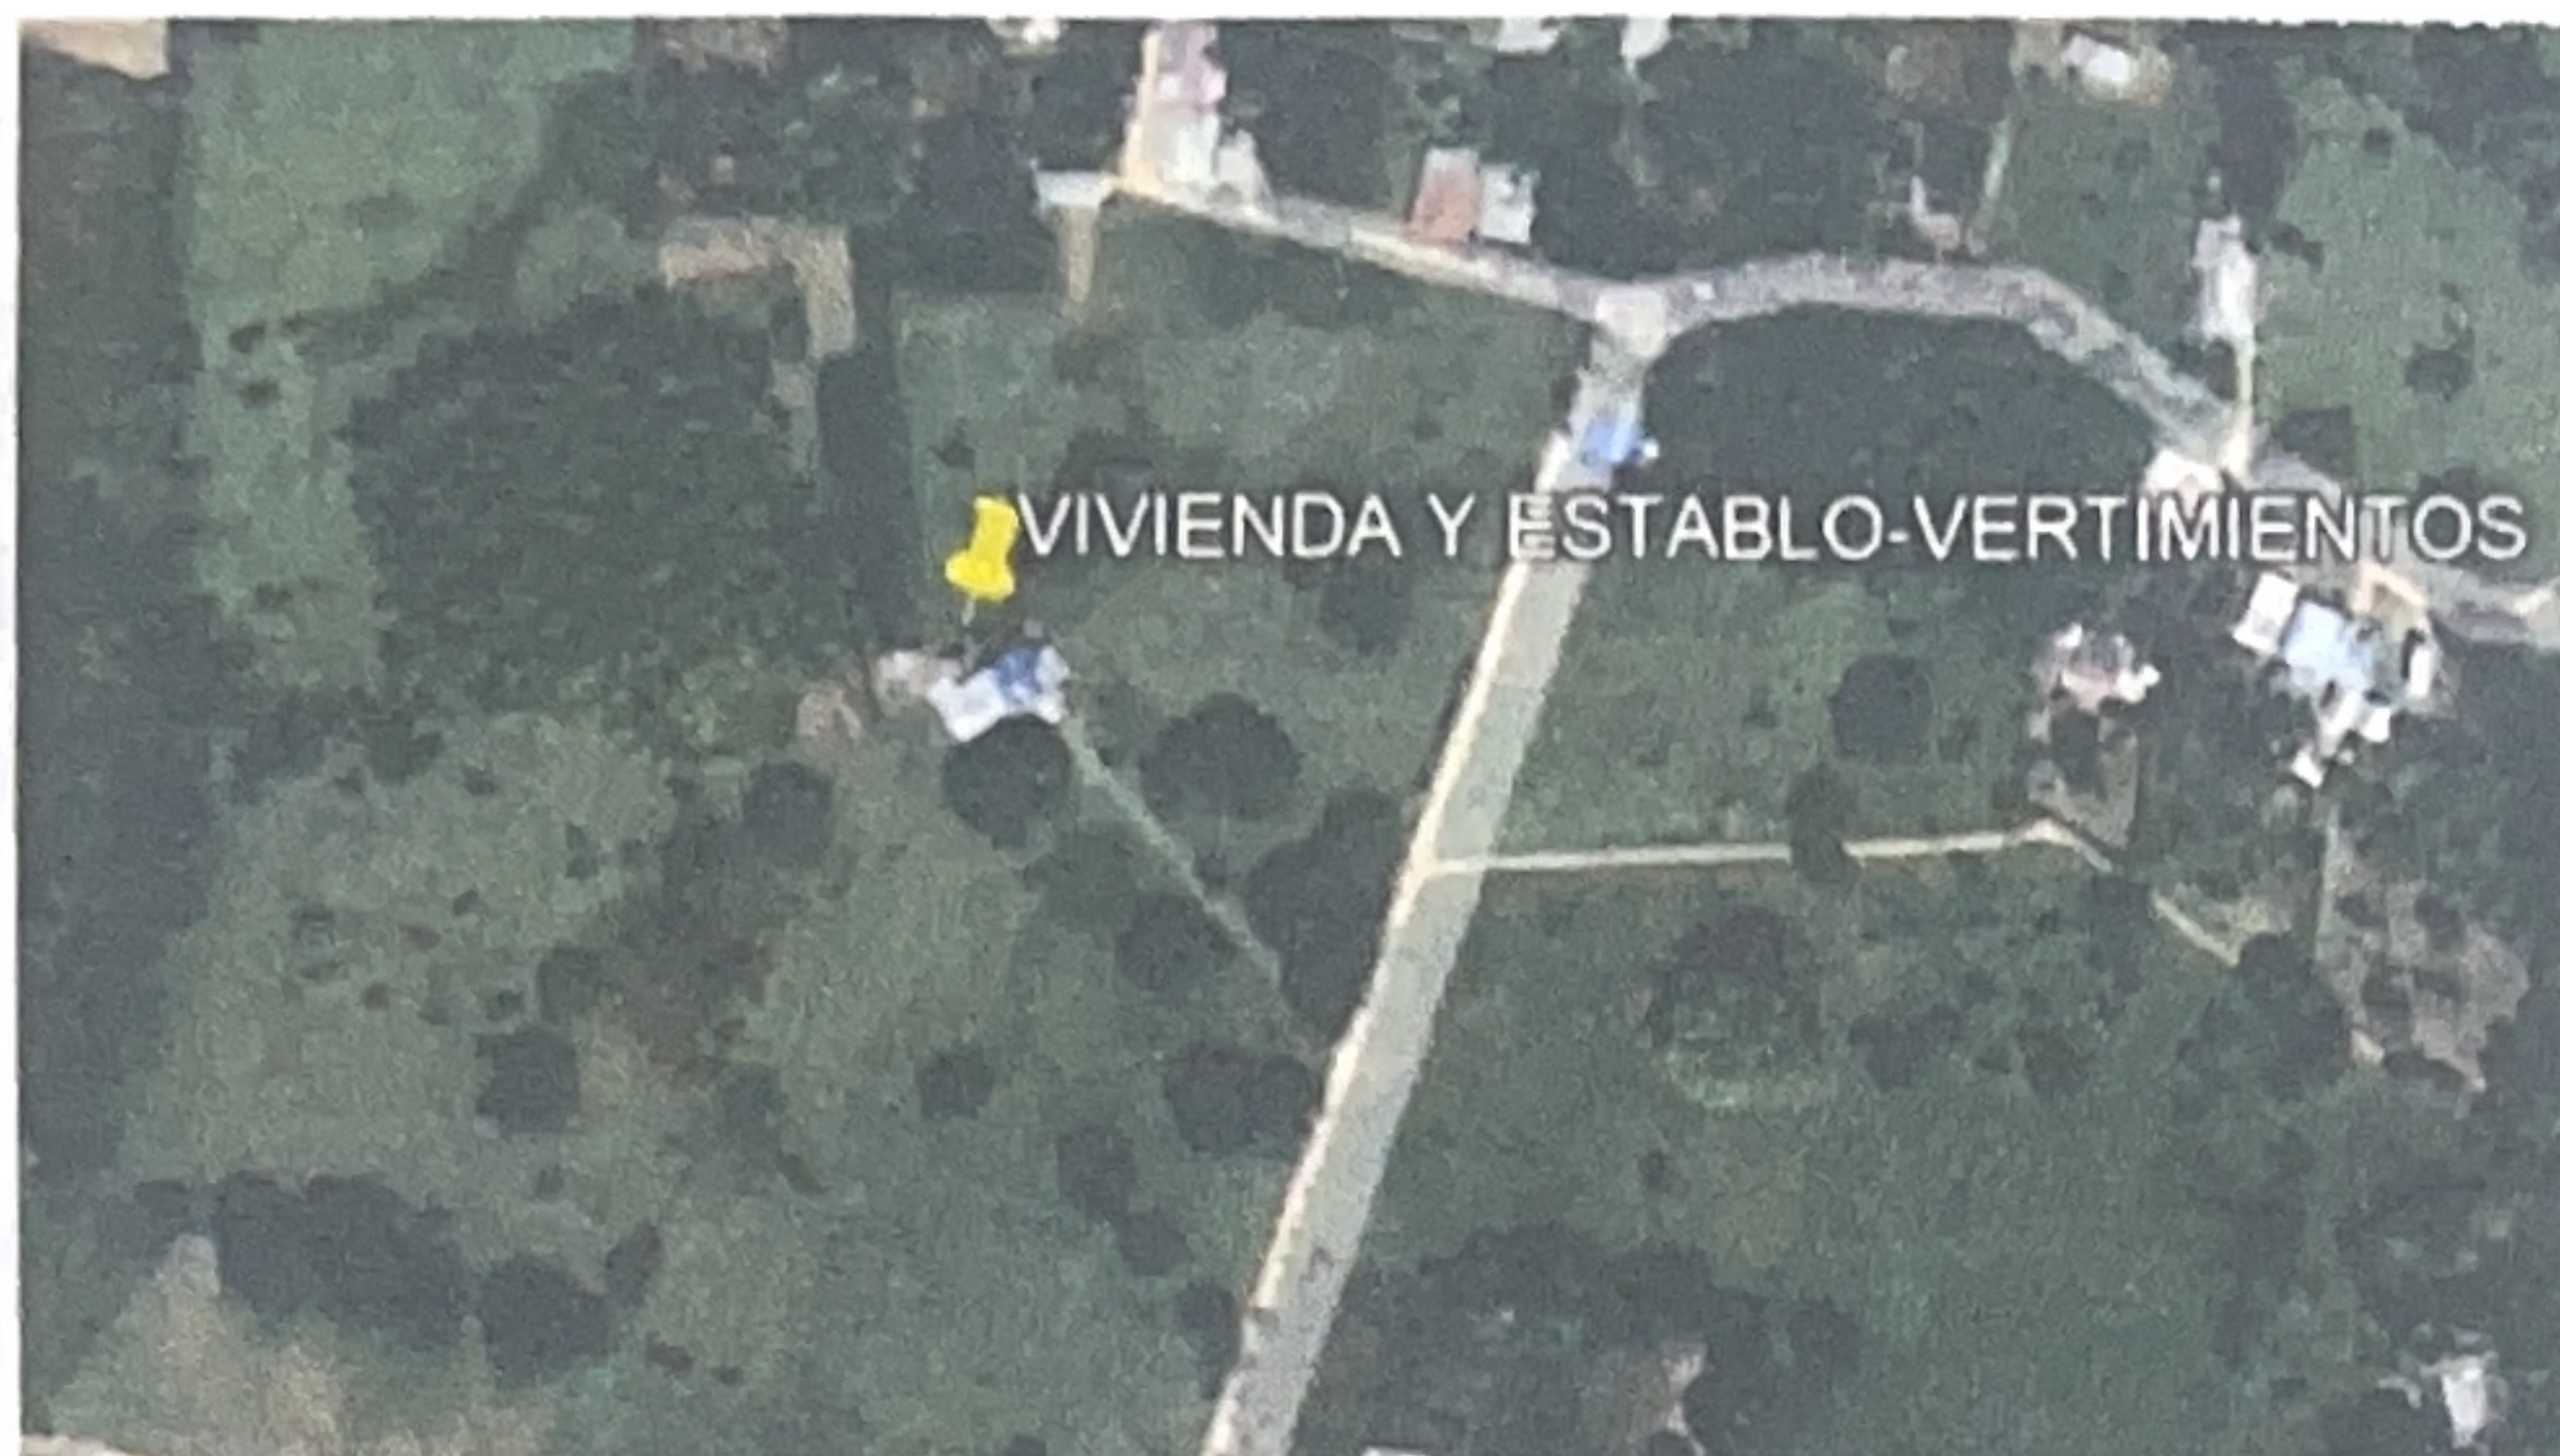
**Figura 1.** Mapa con puntos de interés, se ubican los puntos de vertimiento de la actividad ganadera, la vivienda del señor Silvio Sánchez, e hidrografía de la zona.
