## AUTO DE INICIO DE PROCEDIMIENTO SANCIONATORIO

AUTO No. 204

**DIRECCIÓN TERRITORIAL:** NORTE  
**DENUNCIA:** 02551-25  
**EXPEDIENTE:** SAN-00867-25  
**PRESUNTA INFRACCIÓN:** CAPTACIÓN DE AGUAS SUPERFICIALES  
SIN CONTAR CON EL PERMISO DE CONCESIÓN OTORGADO POR LA  
AUTORIDAD AMBIENTAL COMPETENTE.  
**PRESUNTO INFRACTOR:** ASOCIACIÓN DE MUJERES PRODUCTORAS  
DE ALOE VERA, NIT 901.061.367-7, REPRESENTADA LEGALMENTE POR LUZ  
STELLA SOTTO AVILÉS, C.C. No. 26.459.411

**Baraya (Huila)**, lugar de los hechos denunciados, cuyas evidencias se plasmaron en el **Concepto Técnico No. 4951 del 11 de noviembre de 2025**, de la siguiente manera:

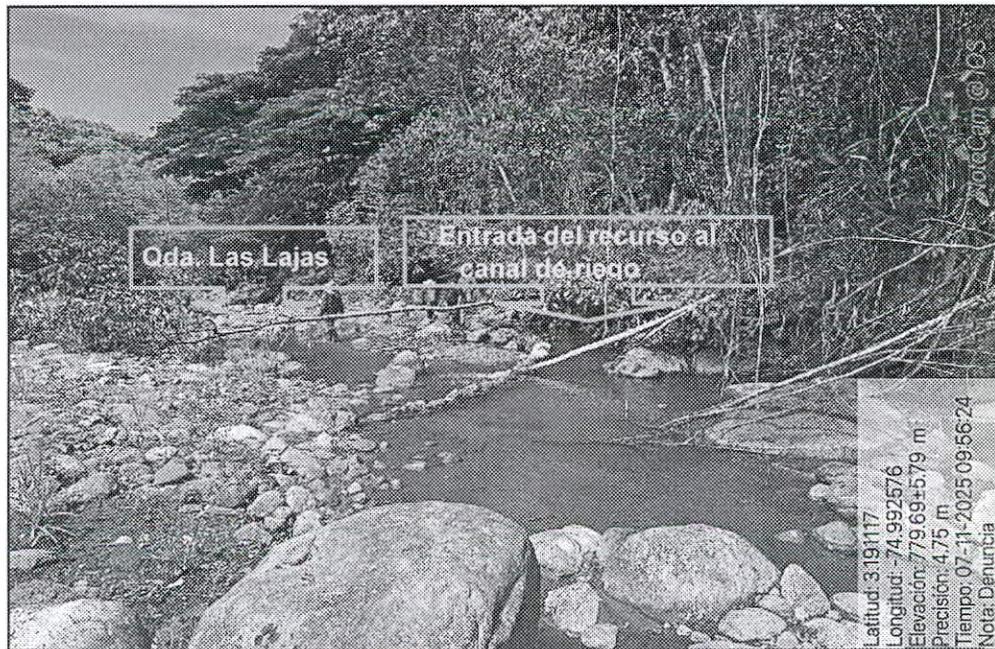
En el desarrollo de la visita de inspección ocular se realizó el debido recorrido en compañía de la señora Luz Adriana Rayo, Presidenta de la Junta de Acción Comunal de la vereda El Vaticano del municipio de Baraya (H), y demás habitantes del sector. Durante el desplazamiento hacia las coordenadas planas E844672 N844672, se evidenció que, sobre la margen derecha (aguas abajo) de la Quebrada Las Lajas, existe una derivación utilizada para la conducción del recurso hídrico, la cual se encuentra canalizada de manera artesanal (canal de riego). De acuerdo con lo manifestado por las personas presentes, a partir de dicho canal de riego se realizaría la captación presuntamente ilegal de recurso hídrico para beneficio de las actividades desarrolladas en el predio "La Porra" (Ver fotografía No. 1).

Fotografía No. 1. Identificación de la Quebrada Las Lajas y entrada del recurso hídrico al canal de riego.  
Fuente: Propia.

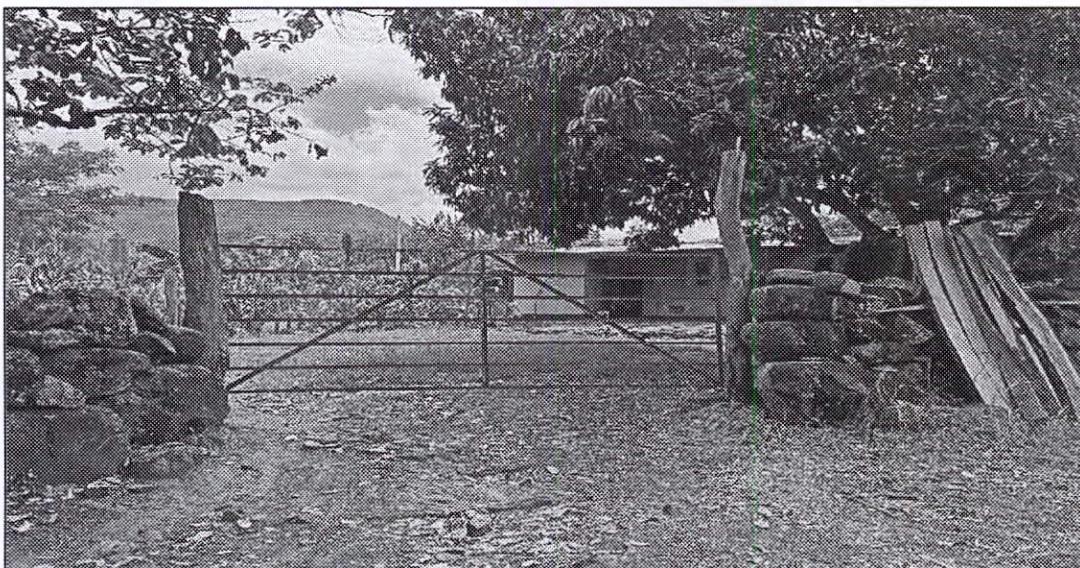
Continuando con el recorrido, en las coordenadas planas E897058 N845599 se localiza el predio "La Porra". En el momento de la visita se estableció contacto con la señora LUZ STELLA SOTTO AVILÉS, identificada con cédula de ciudadanía No. 26.459.411, quien manifestó ser la representante legal de la Asociación de Mujeres Productoras de Aloe Vera, beneficiarias del predio. A la señora Luz Stella se le informaron los motivos que originaron la presente visita de inspección ocular y se procedió a continuar con el recorrido para verificar la existencia de presuntas conexiones irregulares sobre el canal de riego (Ver fotografía No. 2).

Fotografía No. 2. Casa ubicada en el predio La Porra. Fuente: Propia.

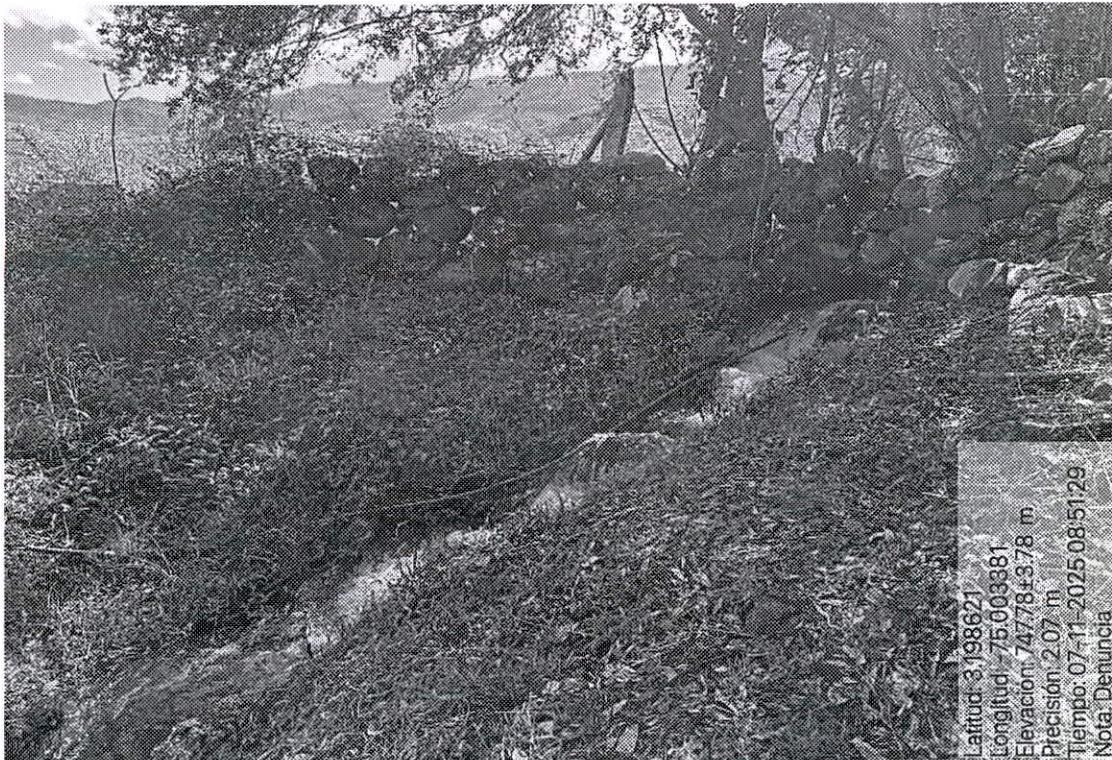
Durante el recorrido de inspección ocular, en el punto con coordenadas planas E897084 N845508 se identificó una primera conexión de abastecimiento desde el canal de riego, en la cual se observaron dos mangueras de media pulgada cada una, así como una derivación del canal por medio de una zanja en tierra. Estas infraestructuras se abastecen del canal de riego, cuyo recurso hídrico proviene de la Quebrada Las Lajas (Ver fotografías No. 3, 4 y 5). Según lo evidenciado, mediante estas conexiones se suministra agua para el riego de cultivos de huerta, tales como plátano, tomate y hortalizas, así como para el abastecimiento destinado a uso doméstico dentro del predio (Ver fotografía No. 6).

Fotografía No. 3. Primera manguera de media pulgada de la primera conexión presuntamente ilegal. Fuente: Propia.

- Suspensión inmediata de la captación y/o conducción del recurso hídrico proveniente de la Quebrada Las Lajas por medio del Canal de Riego, sobre las coordenadas planas E897084 N845508 (Primera Captación), E896992 N845532 (Segunda Captación), E896870 N 845844 (Tercera Captación), ubicadas en el predio La Porraen la vereda El Vaticano, jurisdicción del municipio de Baraya (H), para el uso del riego de los cultivos de huerta, tales como plátano, tomate y hortalizas, así como el abrevadero para el ganado, usos distintos al doméstico; hasta tanto se obtenga el Permiso de Concesión de Aguas Superficiales.

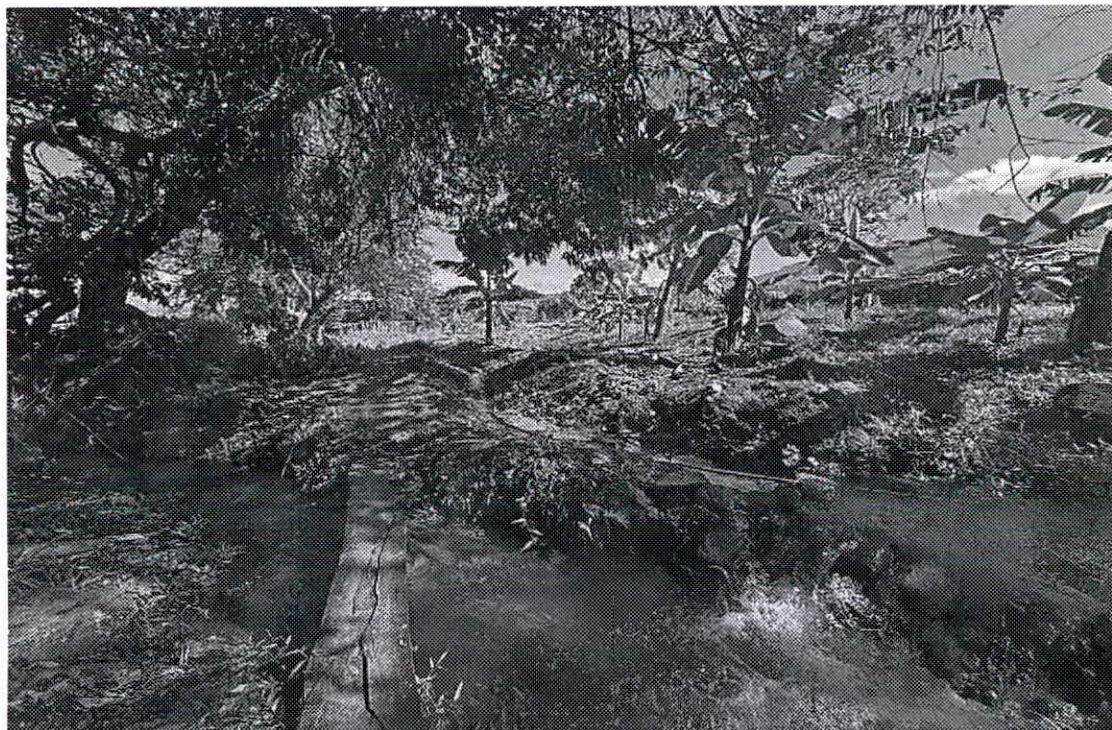
Fotografía No. 4. Derivación del canal por medio de una zanja en tierra.

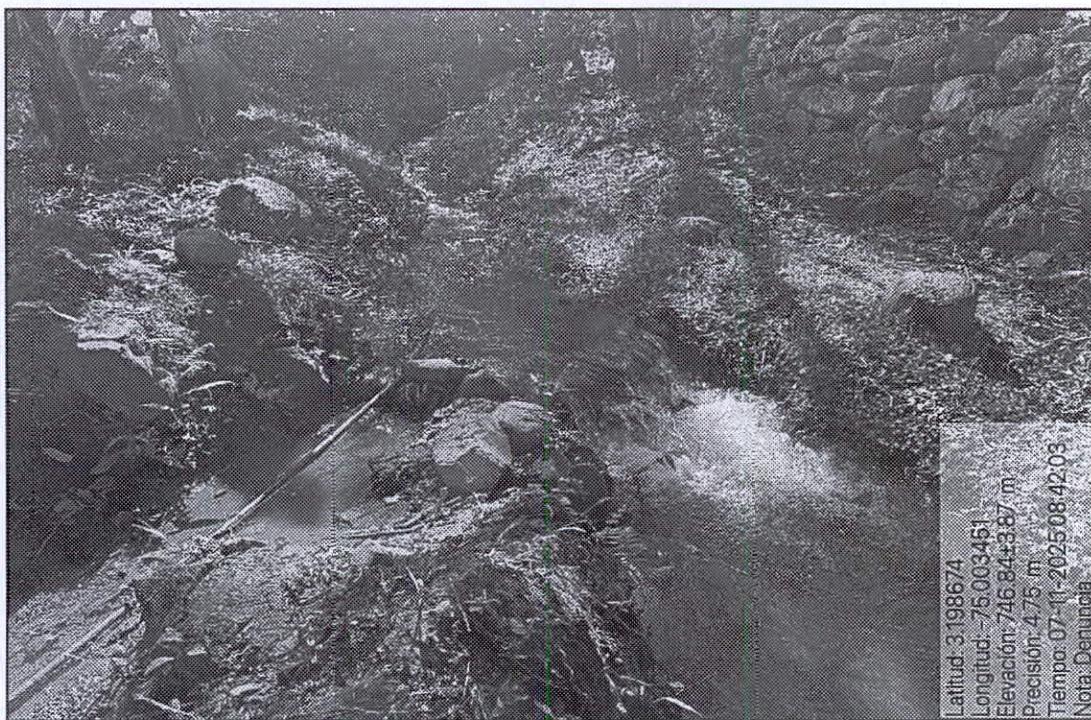
Fotografía No. 5. Segunda manguera de media pulgada de la primera conexión presuntamente ilegal.

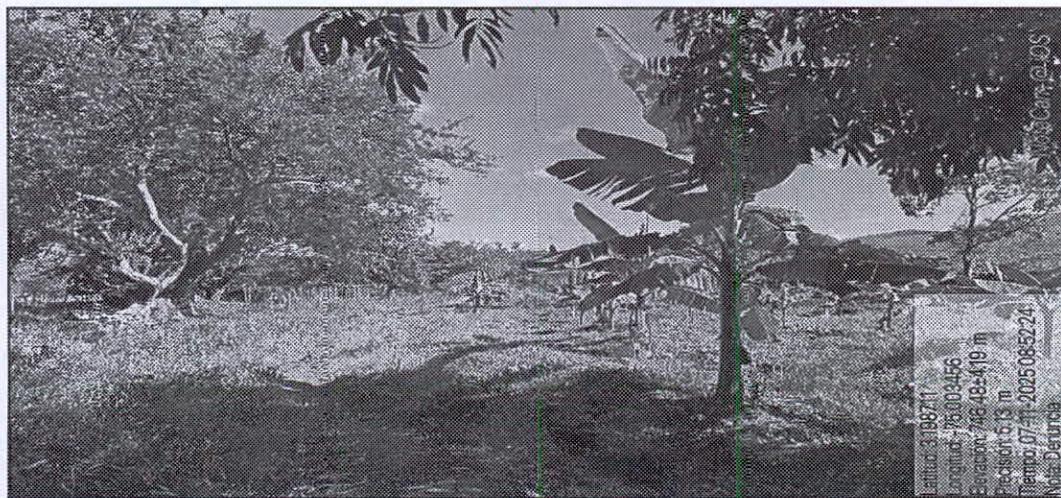
Fotografía No. 6. Cultivos de huerta, tales como plátano, tomate y hortalizas los cuales riegan por medio de la primera conexión identificada. Fuente: Propia.

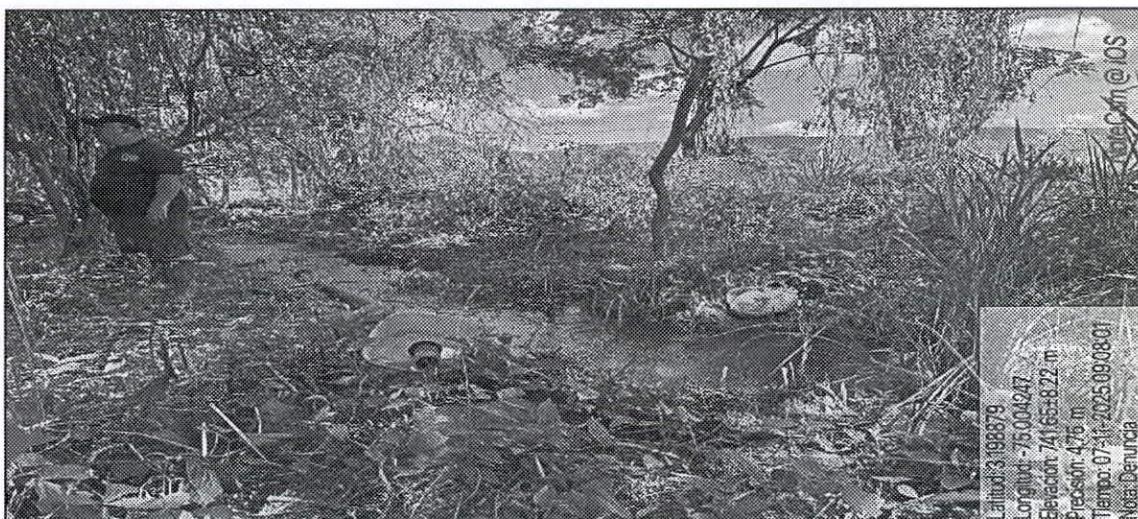
Continuando con el recorrido de inspección ocular, en el punto con coordenadas planas E896992 N845532 se identificó una segunda conexión de abastecimiento desde el canal de riego, en la cual se observó una manguera de tres (3) pulgadas. El recurso hídrico captado a través de esta conexión es utilizado para el riego de cultivos de huerta, tales como plátano, tomate y hortalizas, ubicados en las coordenadas planas E896919 N845520 (Ver fotografías No. 7 y 8).

Fotografía No. 7. Segunda conexión de abastecimiento desde el canal de riego, por medio de una manguera de tres (3) pulgadas. Fuente: Propia.

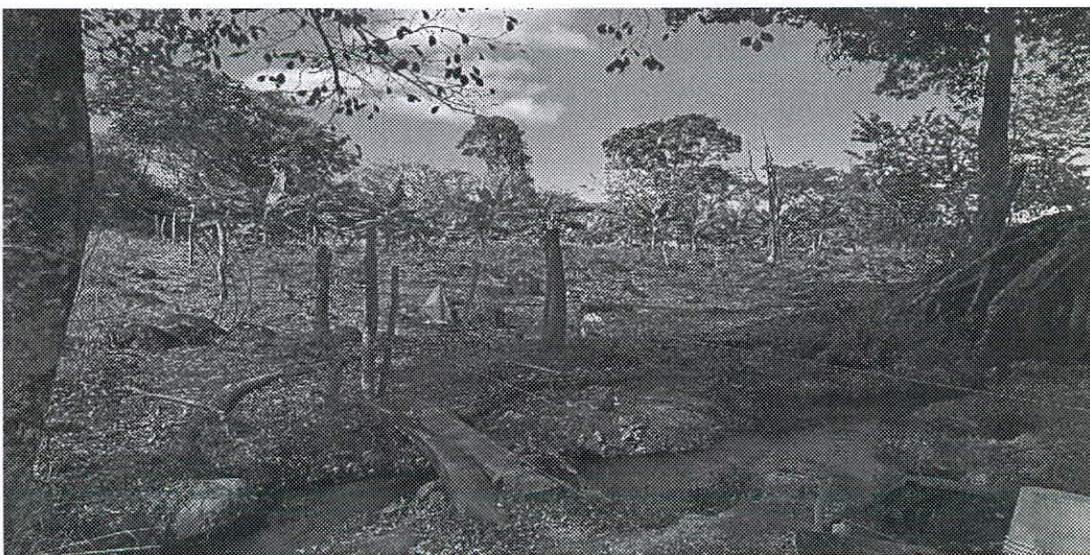
Fotografía No. 8. Cultivos de huerta, tales como plátano, tomate y hortalizas los cuales riegan por medio de la segunda conexión identificada. Fuente: Propia.

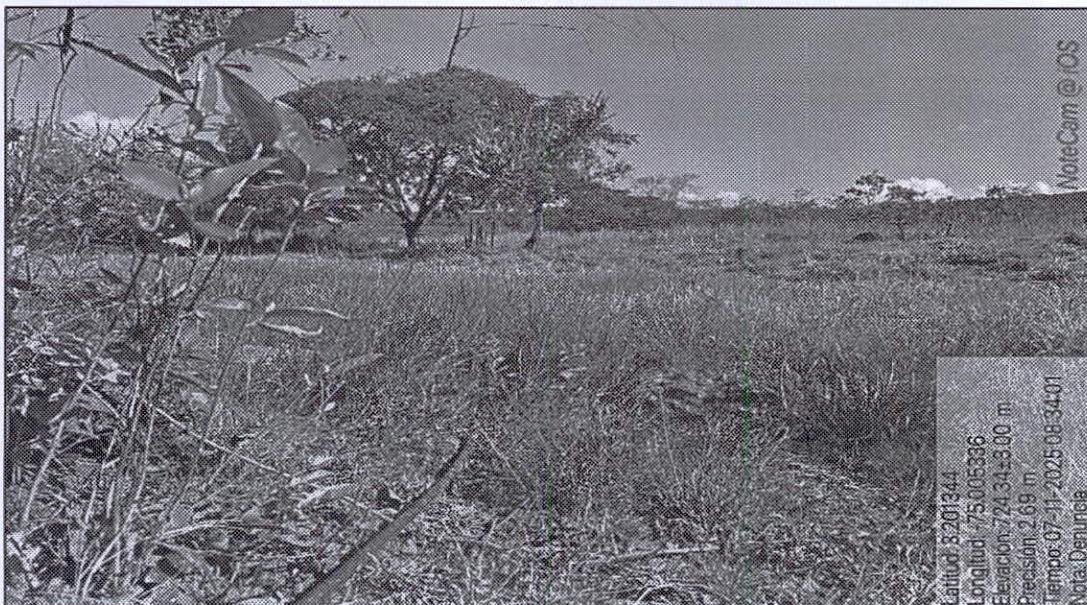
Finalizando el recorrido de inspección ocular, en el punto con coordenadas planas E896870 N845844 se identificó una tercera conexión de abastecimiento desde el canal de riego, en la cual se observó una manguera de un cuarto de pulgada. El recurso hídrico captado a través de esta conexión es utilizado como abrevadero para ganado ubicado en las coordenadas planas E 896870 N 845842 (Ver fotografías No. 9 y 10).

Fotografía No. 9. Tercera conexión de abastecimiento desde el canal de riego, por medio de una manguera de un cuarto de pulgada. Fuente: Propia.

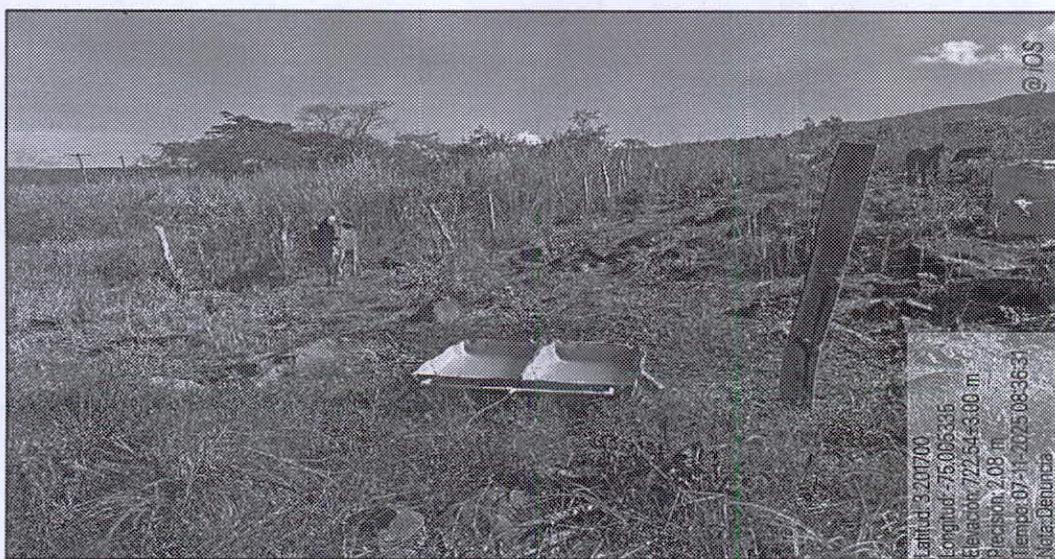
Fotografía No. 10. Abrevadero para el ganado Fuente: Propia.

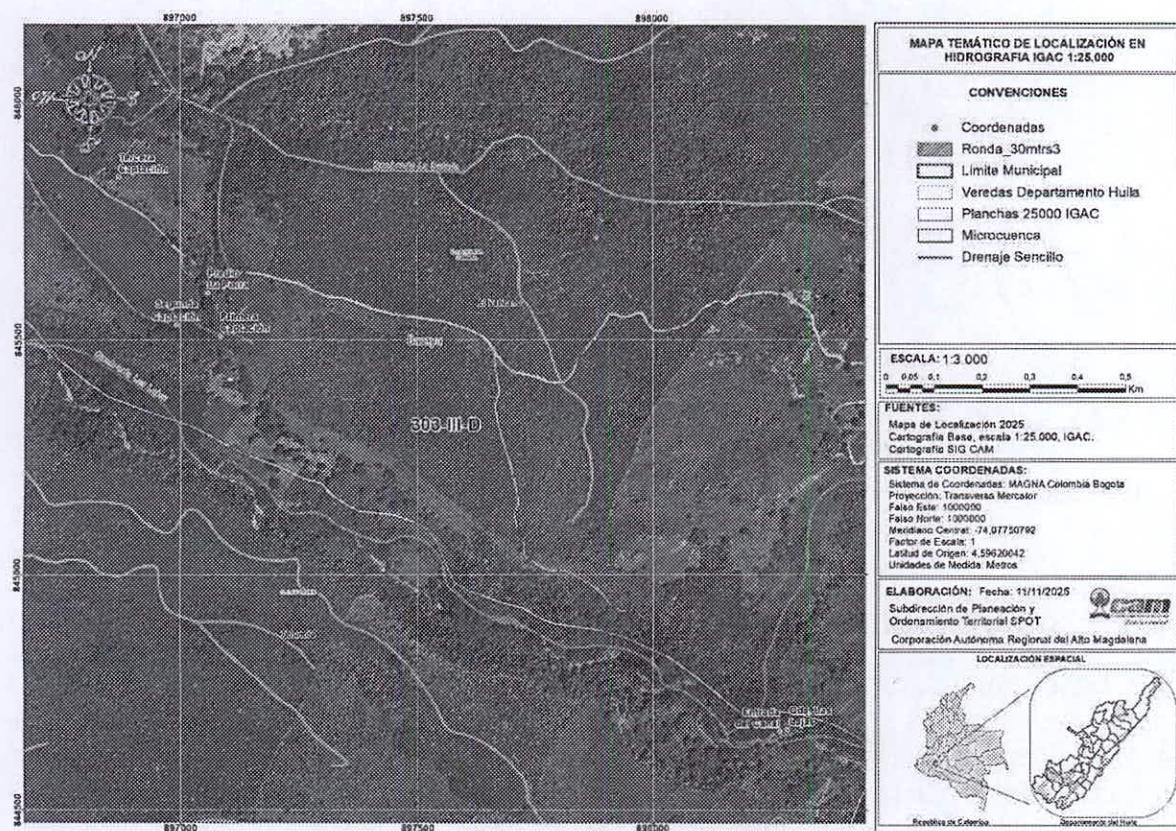
Con base en las coordenadas registradas en campo para las tres presuntas conexiones ilegales sobre el canal de riego abastecido por la Quebrada Las Lajas, se procedió a la verificación ante la Subdirección de Planeación y Organización Territorial de la CAM, consultando el mapa de hidrografía correspondiente a la plancha IGAC 345-II-B (Ver imagen No. 2), en donde se establece que:

- Las coordenadas de acuerdo con la Plancha IGAC a escala 1: 25.000, se encuentran en ronda hidrica con un (1) drenaje sencillo, es pertinente aclarar que por escalas de trabajo más detalladas se pueden presentar otras fuente o cuerpos hídricos que no estén relacionadas en la plancha en mención. Por lo anterior, se debe tener en cuenta lo observado durante la visita ocular.

De acuerdo con lo observado en las coordenadas planas E897084 N845508 y E896992 N845532, se logró identificar que dicho drenaje corresponde a un canal de riego, y no a un cuerpo de agua natural, por lo cual no es objeto de acotamiento de ronda hídrica conforme a la normativa vigente.

Imagen No. 2. Mapa temático de localización hidrográfica.  
Fuente: Subdirección de Planeación y Organización Territorial CAM.
