| | <b>NOTIFICACION POR AVISO</b> | | Código | F-CAM-186 |

### AUTO No. 296

**DIRECCIÓN TERRITORIAL:** SUR.  
**RADICACIÓN DENUNCIA** 20213400056382, número SILA-MC 00485-21.  
**FECHA DE LA DENUNCIA:** 03 DE MARZO DE 2021  
**PRESUNTO INFRACTOR:** DIOSELINA LERMA DIAZ, LUIS MARIA RODRIGUEZ  
**INFRACCIÓN:** TALA, APERTURA DE VIA Y OCUPACION DE CAUCE

**ASUNTO:** AUTO DE INICIO

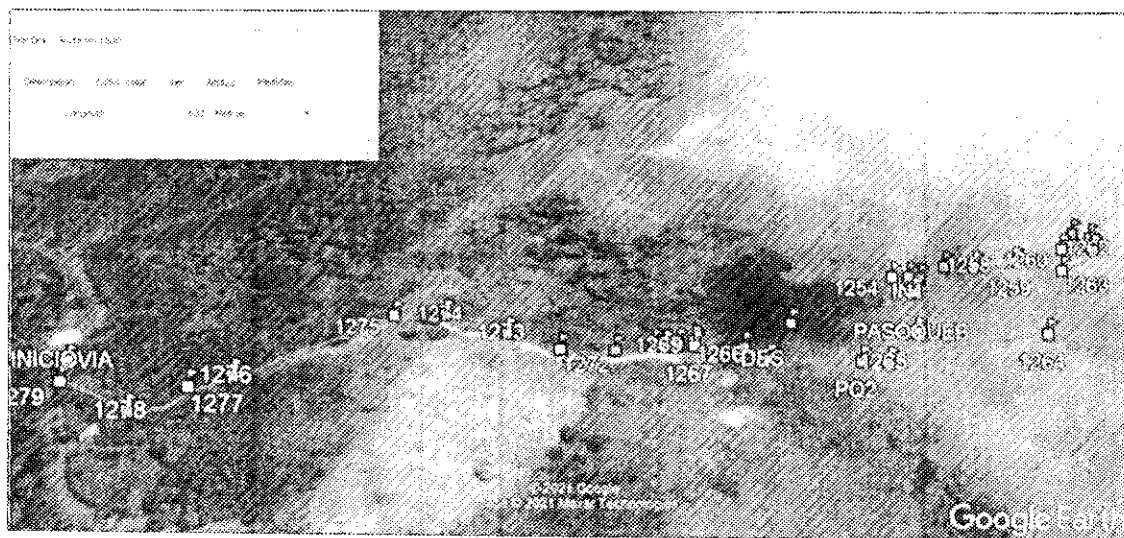
**Imagen satelital 1** Google Earth. Según los puntos de coordenadas tomados desde el inicio de apertura de vía, continuando por camino real hasta el el punto final, esta tiene una longitud de 632 metros lineales en la vereda Monserrate del municipio de Pitalito.

La apertura del nuevo camino tiene una longitud de 82.3 metros lineales, este termina en el antiguo camino real y un ancho de 1.30cm, el cual divide el área boscosa. Según la información brindada por los habitantes del sector el predio es presunta propiedad del señor Alexander Murcia Aguirre, información confirmada por el mismo propietario.

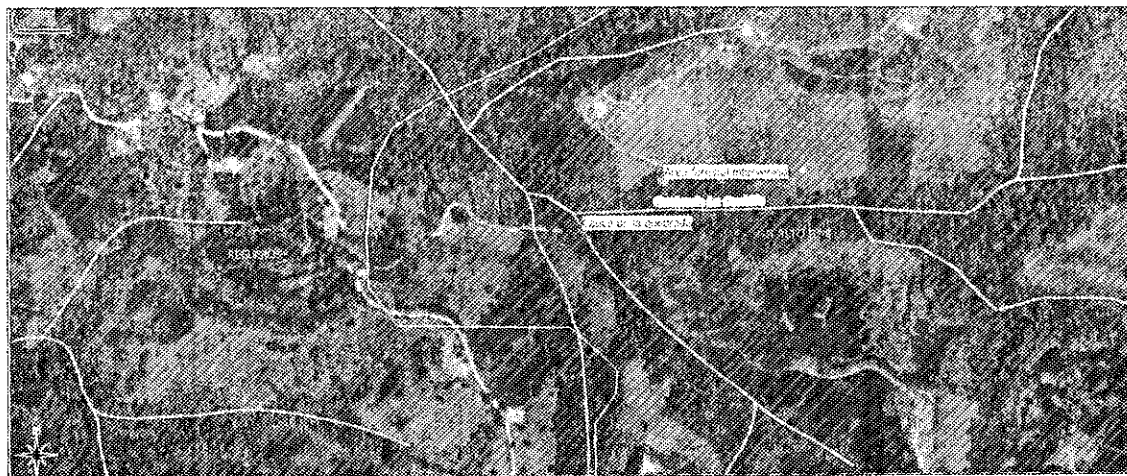
**Imagen 3 SIG CAM.** Fuente hidrica "La cuchilla", y área forestal intervenida para apertura de camino, en la vereda Monserrate, corregimiento de Guacacallo, municipio de Pitalito.

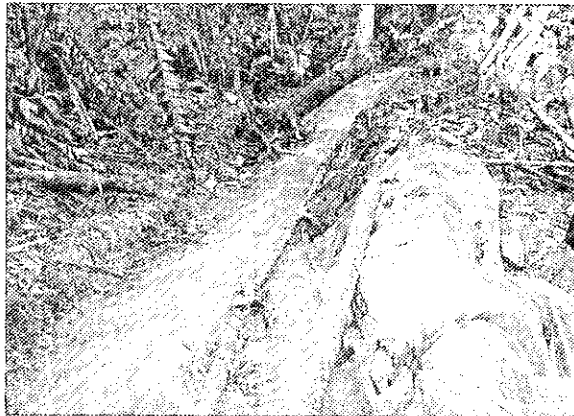
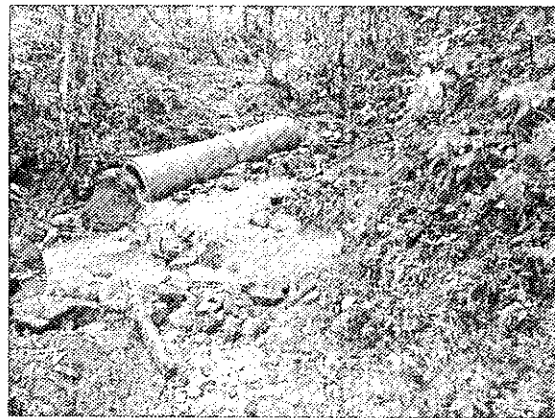
del cauce de la quebrada, utilizando piedras y plástico, y troncos de árboles talados en el mismo punto, esto con el propósito de conducir el cauce a través de una zanja hecha para tal fin, se continúa con la inspección ocular de la fuente, donde aproximadamente cinco (5) metros más abajo se evidenció cuatro (4) tubos en material de concreto (de los que se utilizan para alcantarillado), los cuales han sido dispuestos sobre la fuente hídrica posiblemente con de canalizar la fuente a través de estos y así facilitar el paso de la vía.

*Fotografía 1-2. Intervención de la fuente hídrica conocida como La Cuchilla.*

- Suspensión inmediata de la actividad de apertura de vía, sin los permisos ambientales.
- Conservar las zonas de ronda de las fuentes hídricas de acuerdo a lo definido en la normatividad ambiental (100 metros a la ronda del nacimiento de la fuente hídrica y 30 metros a lado y lado constados des la cota máxima de inundación).
- No realizar ningún tipo de actividad antrópica sobre el área de reserva natural que ponga en riesgo los recursos naturales y permitir la restauración natural del área intervenida mediante apertura de camino.
- Recuperar los cauces de las fuentes hídrica; con el fin de conservar el flujo continuo, retirando los tubos dispuestos en la quebrada y suspender la desviación del cauce mediante la recuperación natural de este en la quebrada conocida como La Cuchilla.
- **8. CONVENIENCIA DE PRACTICAR OTRAS PRUEBAS.**  
Las que determine y crea necesarias el despacho.

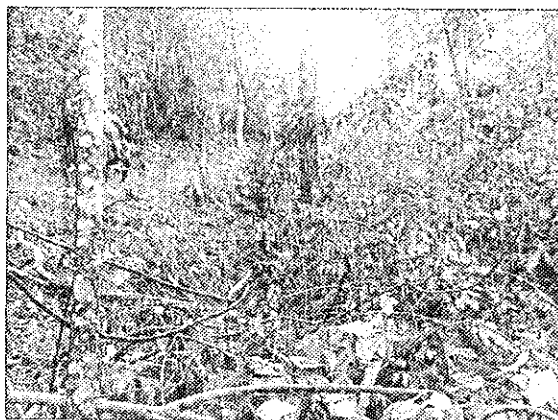
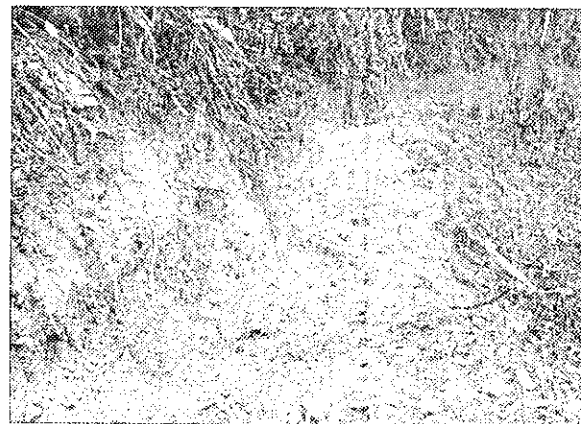
*Fotografía 3-4. Apertura de camino a pica y pala, longitud 82 metros, atraviesa área boscosa.*

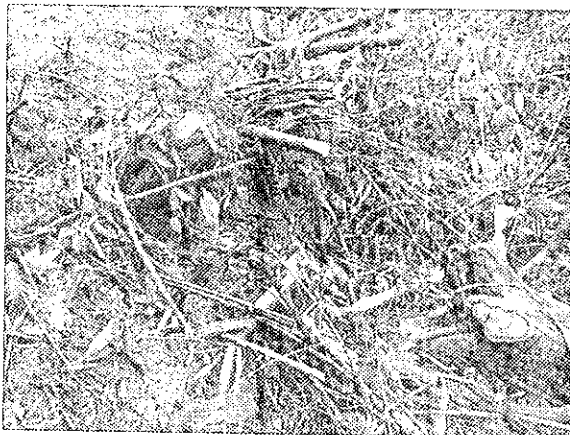
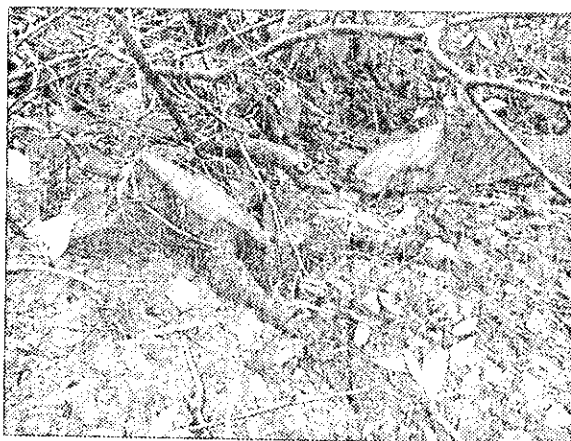
**Fotografía 3-4.** Árboles afectados, mediante tala para la apertura de camino en la vereda Monserrate del municipio de Pitalito.

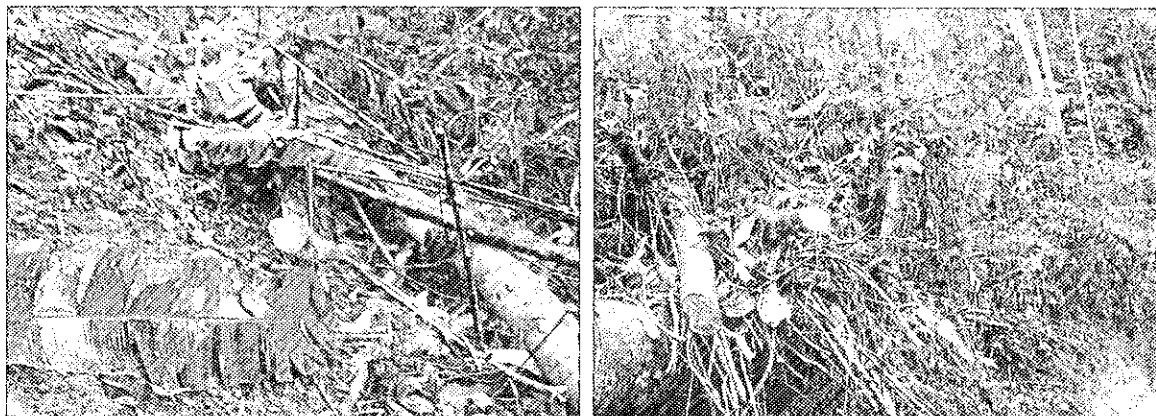
**Fotografía 5-6.** Características de la la vegetación afectada en el área intervenida mediante apertura de camino, en la vereda Monserrate, municipio de Pitalito.
