### AUTO No. 228

**ASUNTO: PLIEGO DE CARGOS**

**ASUNTO:** Tenencia de porcinos sin control, vertimientos directos de cocheras a la quebrada La Chorrera.

**LUGAR DE LA VISITA:** Vereda Guacas - municipio de Isnos.

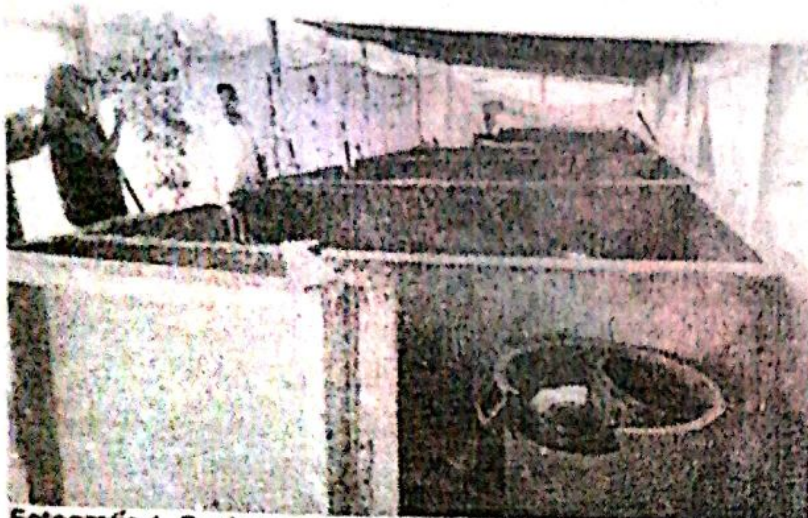
Se procedió a realizar la visita de inspección ocular por el predio encontrando que hay 5 cocheras en las que a la fecha de visita se encontraron 18 cerdos, de los que 8 son adultos y 10 pequeños, aproximadamente 1 mes de nacidos. En las instalaciones se pudo corroborar que el señor Eider Augusto Ortiz ha realizado la adecuación de un biodigestor, se evidencia que los residuos son llevados al sistema a través de mangueras, sin embargo y pese a la presencia del biodigestor se evidencio que este no está funcionando correctamente debido a que a la fecha de visita presenta fuga de líquidos, además, el biodigestor no está encerrado, así como tampoco presenta techo, así, este representando riesgo, pese a la fuga que presenta el biodigestor en el predio no se percibe mal olor, ni proliferación de vectores.

Fotografía 1. Cochera para cerdos.

De acuerdo a lo observado se le manifiesta al señor Eider Augusto Ortiz realizar las adecuaciones necesarias para que el biodigestor funcione perfectamente y se evite el vertido de aguas residuales directamente sobre el suelo, además de realizar las adecuaciones correspondientes a encerramiento.

- Realizar las adecuaciones pertinentes al biodigestor para que su funcionamiento sea eficiente.
- Realizar la construcción del techo y encerramiento del área en donde se encuentra el biodigestor, así minimizando riesgos.

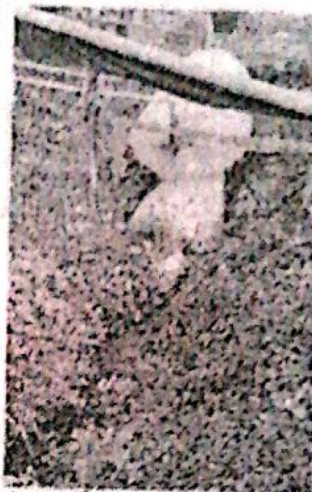
Fotografía 2. Biodigestor.

La intensidad del potencial afectación es baja debido al tratamiento previo que realiza el biodigestor al agua residual antes de ser vertida.

La persistencia del efecto se estima en seis (06) meses, tiempo necesario para que se suspenda la actividad o se realice la adecuación del biodigestor para que sea un sistema eficiente de tratamiento.
