### Auto No. 239

**DIRECCIÓN TERRITORIAL:** Sur  
**RADICACIÓN DENUNCIA:** 2024E19386  
**FECHA DE LA DENUNCIA:** 09 DE JULIO DE 2024  
**PRESUNTA INFRACCIÓN:** VERTIMIENTO DE AGUAS RESIDUALES SIN TRATAMIENTO PREVIO.  
**PRESUNTO INFRACCTOR:** FAVIO CUBIDES RODRIGUEZ

Conforme a lo anterior se emite Concepto Técnico de Visita No. 01851 de fecha 10 de julio de 2024, por medio del cual se establece:

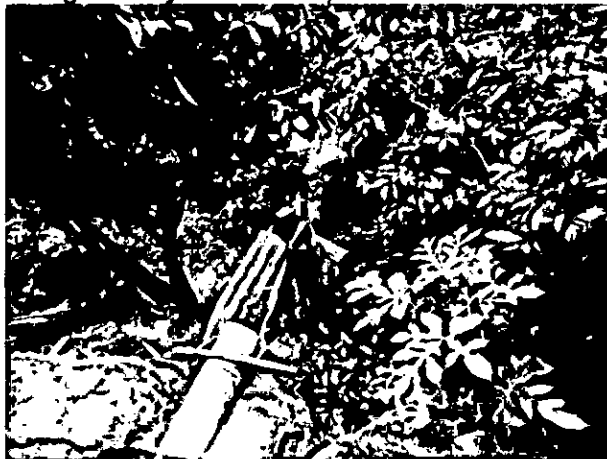
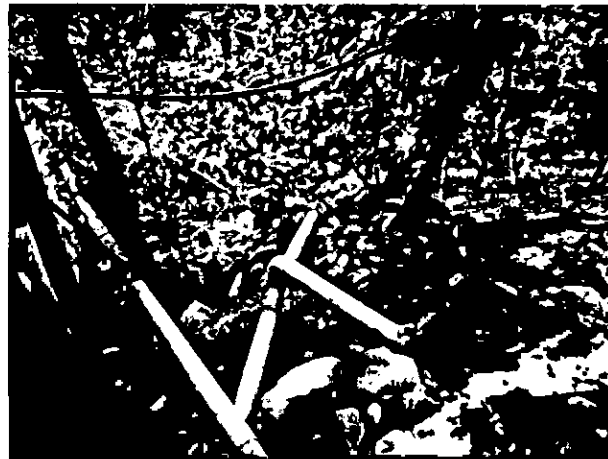
*Al señor Fabio Cubides se le manifiesta el motivo de la diligencia por parte de la Autoridad Ambiental, el cual procede a prestar el acompañamiento a la misma. Seguidamente, se inició el recorrido por el lugar, donde se identificó que, en el predio denominado El Pedregal, cuenta con vivienda la cual cuenta con servicios como, cocina, lavadero y demás; en el predio se observó un sistema de tratamiento para las aguas residuales domésticas; allí solo llegan las aguas provenientes de la unidad sanitaria y del beneficio de café, estas llegan a una cajilla y luego son conducidas por tubería de PVC de 4" a dos tanques de concreto identificados como tanques sépticos. En cuanto a las aguas de la cocina, lavadero y demás son conducidas por tubería de PVC de 3" hacia un punto de descarga sin tratamiento previo, finalmente estas aguas son conducidas hacia un pequeño drenaje sin denominación conocido por la comunidad como La Temera, que tributa a la fuente hídrica La Guache. El sistema encontrado no tiene trampa grasas, tampoco se observó tanque filtro. Es decir, que el sistema encontrado para el manejo de las aguas residuales domésticas se encuentra incompleto.*

**Fotografía 3 y 4. Conducción de las aguas residuales domesticas de la cocina, ducha, lavadero hacia el punto de descarga sin tratamiento previo.**

Por otro lado, se sugiere, que al instalar un sistema de tratamiento para las aguas domésticas se tenga en cuenta las disposiciones de la Resolución 330 del 2017 "Reglamento Técnico del Sector Agua Potable y Saneamiento Básico" ... Los sistemas de tratamiento para el manejo de las aguas grises deben contar como mínimo con trampa de grasas con tiempo de retención no inferior a 2.5 minutos, relación largo ancho del área superficial entre 1:1 a 3:1, dependiendo de su geometría y con altura útil mínima de 0.35 m. La trampa de grasas únicamente debe recibir las aguas de la cocina y su efluente debe conectarse al tanque séptico o la unidad de tratamiento de aguas grises según sea el caso (Artículo 172). El tanque séptico deberá cumplir al menos con las siguientes características:

- El tiempo de retención hidráulica debe estar entre 12 a 24 horas.
- La relación entre el largo-ancho del tanque séptico será como mínimo de 2:1 y como máximo de 5:1.
- El tanque deberá constar como mínimo de dos cámaras; el volumen de la primera cámara deberá ser igual a 2/3 del total del volumen. (Artículo 173)

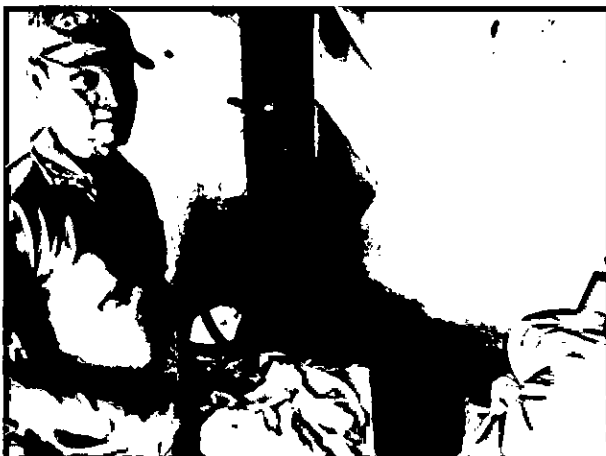
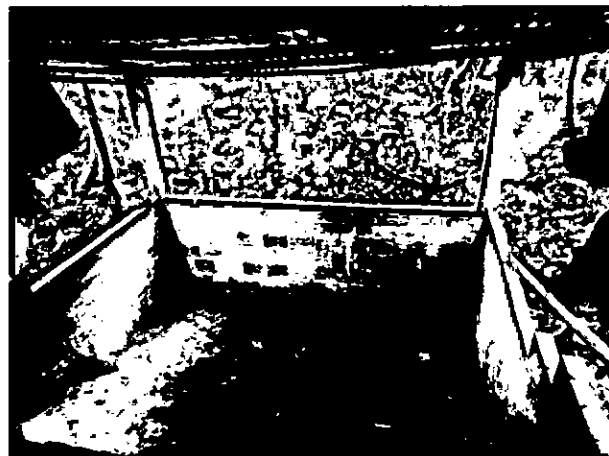
En la parte trasera del predio se encuentra un beneficiadero de café tipo convencional, donde se realiza el lavado y despulpado de la pulpa, cuenta con una maquina despulpadora; una alberca revestida, cuenta con procesadora de pulpa. No cuenta con sistema de tratamiento para este tipo de agua residual no domestica; estas aguas son conducidas por tubería PVC de 4" hacia los dos tanques sépticos donde se realiza el tratamiento a las aguas domésticas, es decir que estas aguas domésticas y no domesticas se encuentran mezcladas por tanto no se encuentra realizando una eficiente remoción de carga contaminante.

**Fotografía 5 y 6.** Beneficiadero de café, con procesadora de pulpa.

Con respecto al manejo de aguas residuales del café, se deberá implementar un sistema de tratamiento que garantice la remoción de carga contaminante y cumplimiento de los límites máximos permisibles para la actividad de beneficio de café establecido en la normatividad ambiental vigente, de acuerdo con el tipo de proceso empleado. Este sistema de tratamiento debe ser independiente al sistema de tratamiento de aguas domésticos.
