### AUTO DE INICIO DE PROCEDIMIENTO SANCIONATORIO

**AUTO No. 092**

**DIRECCIÓN TERRITORIAL:** SUR  
**RADICACIÓN DENUNCIA:** 20183400232952  
**FECHA DE LA DENUNCIA:** 31 DE OCTUBRE DE 2018  
**PRESUNTO INFRACTOR:** CONSTRUCCIONES LAGO SAS,  
con NIT. No. 813000144-1.

Que mediante Concepto Técnico de Visita No. 643 del 06 de noviembre de 2018, se logró determinar que:

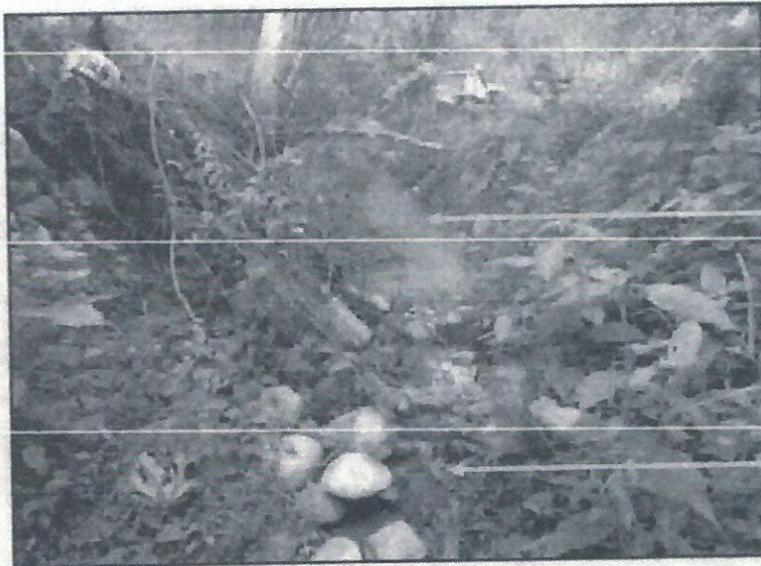
*Es de mencionar que a unos 8 metros del punto de captación, la fuente hídrica se observa muy afectada por los vertimientos de las viviendas y predios localizados aguas arriba, especialmente con vertimientos domésticos y del beneficio del café.*

Cauce de la fuente hídrica afectada, se observa su deterioro puesto que recepciona los vertimientos domésticos y del beneficio del café en los predios localizados aguas arriba.

Cauce de la fuente hídrica afectada, a pocos metros se evidencian procesos de autodepuración de la fuente hídrica.

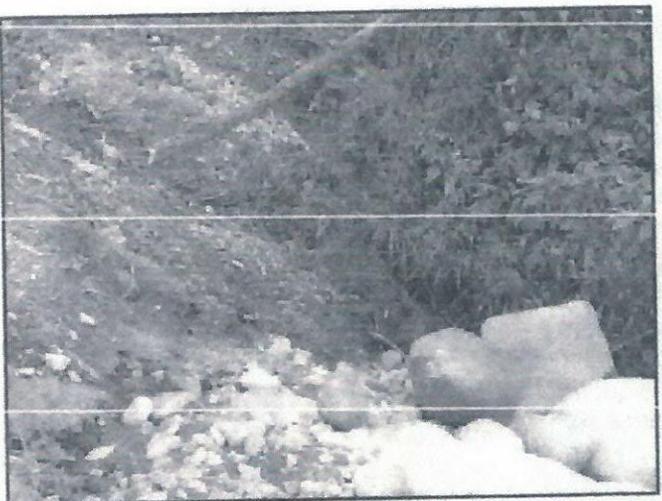
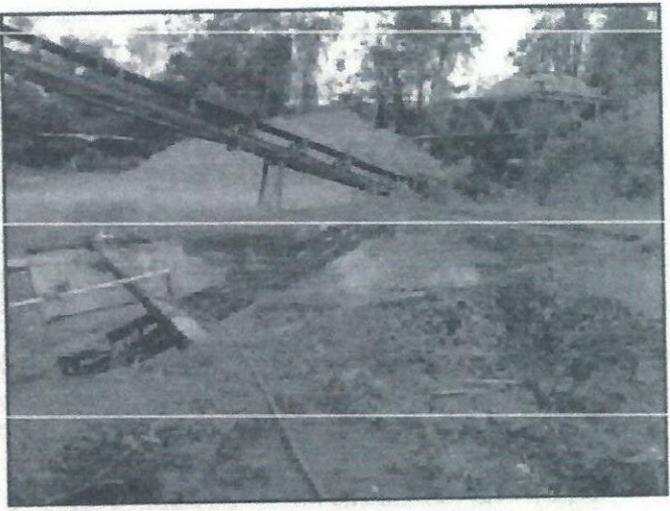
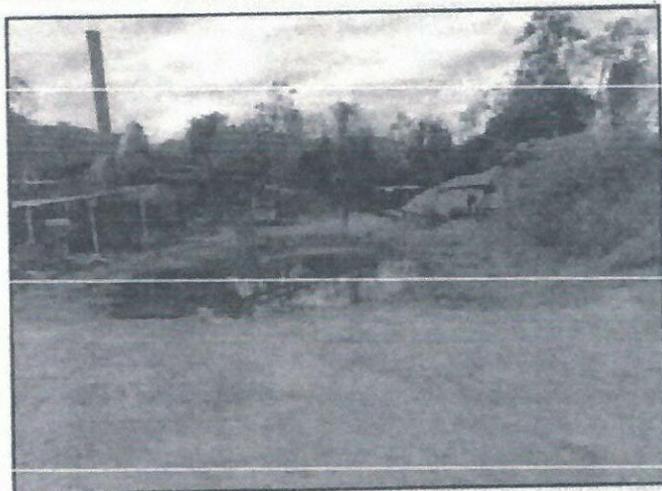
*Los lodos de la piscina de producción de mezcla asfáltica, son recogidos y dispuestos en un costado del predio, sin impermeabilizar generando un alto riesgo de afectación al suelo, ya que estos lodos contienen residuos de hidrocarburo.*

Se observa la inadecuada disposición de lodos impregnados con hidrocarburos.

**ARTICULO SEXTO:** *Los lodos obtenidos del proceso de sedimentación en las piscinas deberán ser dispuestos de tal manera que no genere afectación alguna a los recursos naturales y del medio ambiente.*
