| | <b>AUTO DE INICIO DE PROCEDIMIENTO SANCIONATORIO</b> | |

**No. 096**

**DIRECCIÓN TERRITORIAL:** CENTRO  
**RADICADO:** 2026-E 12143 – Denuncia-001638-26  
**FECHA DE RADICACIÓN:** 19 DE MAYO DE 2026  
**EXPEDIENTE:** **SAN-00643-26**  
**PRESUNTA INFRACCIÓN:** INCUMPLIMIENTO A LA RESOLUCIÓN N° 502 DEL 03 DE MARZO DE 2020 POR LA CUAL SE REGLAMENTA LOS USOS Y APROVECHAMIENTO DE LAS AGUAS DE LA CORRIENTE HÍDRICA MAJO QUE DISCURRE POR EL MUNICIPIO DE GARZÓN, EN EL DEPARTAMENTO DEL HUILA  
**PRESUNTO INFRACTOR:** **MARIA EDILMA TRUJILLO DE MARTINEZ**  
**RUBIELA TRUJILLO VASQUEZ**

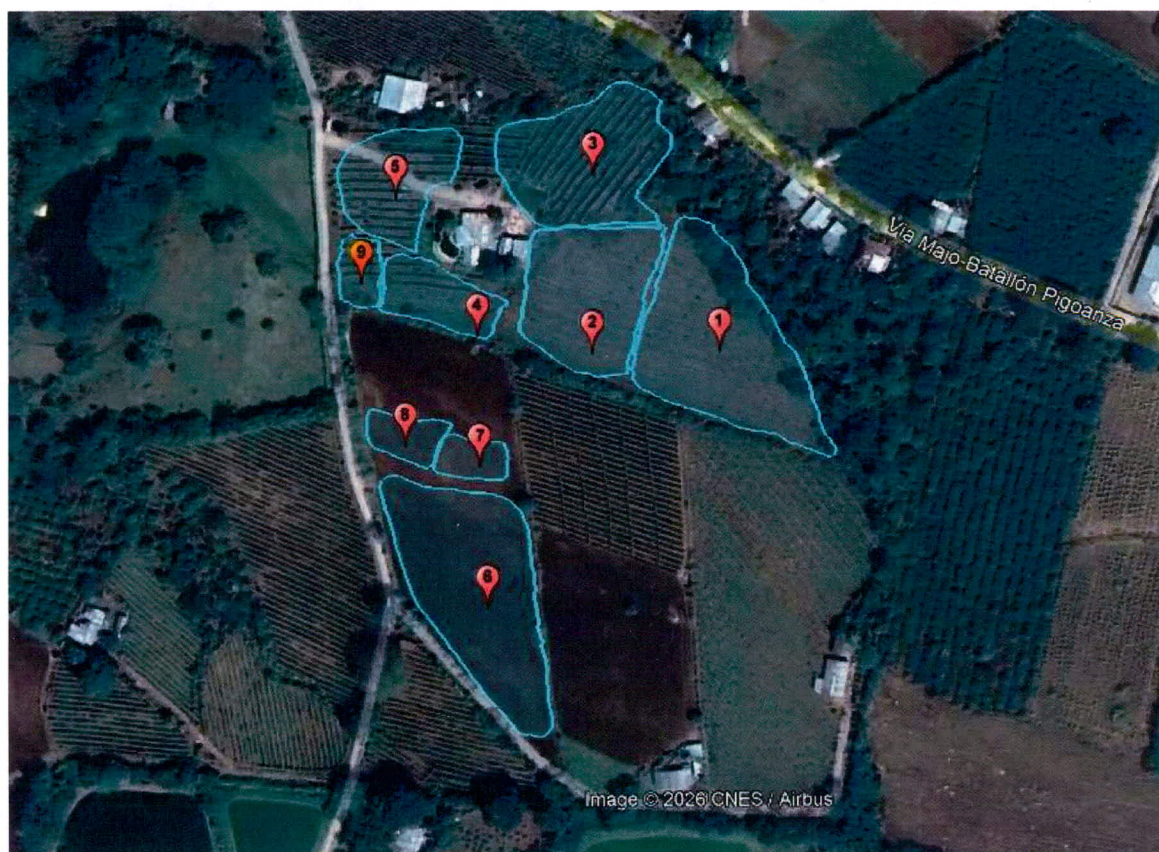
**Ilustración N° 1** Lagos levantados en campo del proyecto piscícola

Adicionalmente, en el área de intervención se constató la presencia de nueve (9) estanques artificiales, todos ellos con nivel de agua activo al momento del recorrido. Según lo manifestado por el acompañante durante la diligencia, la unidad número nueve (9) está destinada a funcionar como laguna de oxidación del sistema. A partir del levantamiento espacial (cuyos polígonos se observan en la ilustración adjunta), se determinó la siguiente distribución de áreas aproximadas: los de mayor magnitud corresponden a los estanques 6 y 1, con dimensiones de 5125 m<sup>2</sup> y 5077 m<sup>2</sup> respectivamente; seguidos por los estanques 3 y 2, los cuales registran áreas de 3891 m<sup>2</sup> y 3469 m<sup>2</sup>. En un rango intermedio se ubican los estanques 5 y 4, con extensiones de 2182 m<sup>2</sup> y 1377 m<sup>2</sup>. Finalmente, los cuerpos de agua de menor área corresponden a los estanques 8 (637 m<sup>2</sup>), 9 o laguna de oxidación (588 m<sup>2</sup>) y 7 (562 m<sup>2</sup>). Lo anterior permite estimar que el área total de espejos de agua asciende a 22,908 m<sup>2</sup> (2.29 hectáreas).

**Tabla 2.** levantamiento planimétrico de los espejos de agua

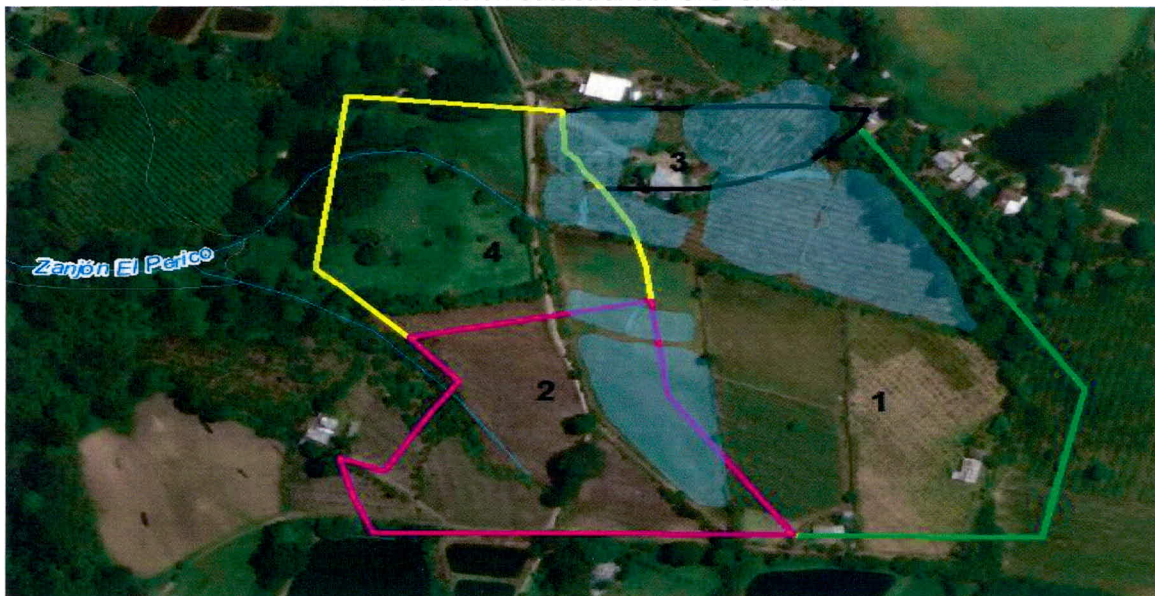
**Ilustración N° 2** Espejos de agua georreferenciados en campo superpuestos con la información catastral del SIG-CAM.

Posteriormente, con el fin de verificar esta situación fáctica, se realizó el análisis de superposición espacial en oficina entre las coordenadas levantadas en terreno y la base de datos del Sistema de Información Geográfica (SIG-CAM). Dicho cruce de capas arrojó que la infraestructura se asentaría sobre cuatro (4) predios distintos, localizando los estanques 1, 2 y parte del 4 en el predio 412980000000000160072000000000; los estanques 3 y 5 en el predio 412980000000000160083000000000; los espejos de agua 6, 7 y 8 en el terreno 412980000000000160325000000000; y la laguna de oxidación (unidad 9) junto con el área restante del estanque 4 en el predio 412980000000000160331000000000.

**Tabla 3.** Superposición predial identificada mediante el Sistema de Información Geográfica (SIG-CAM).

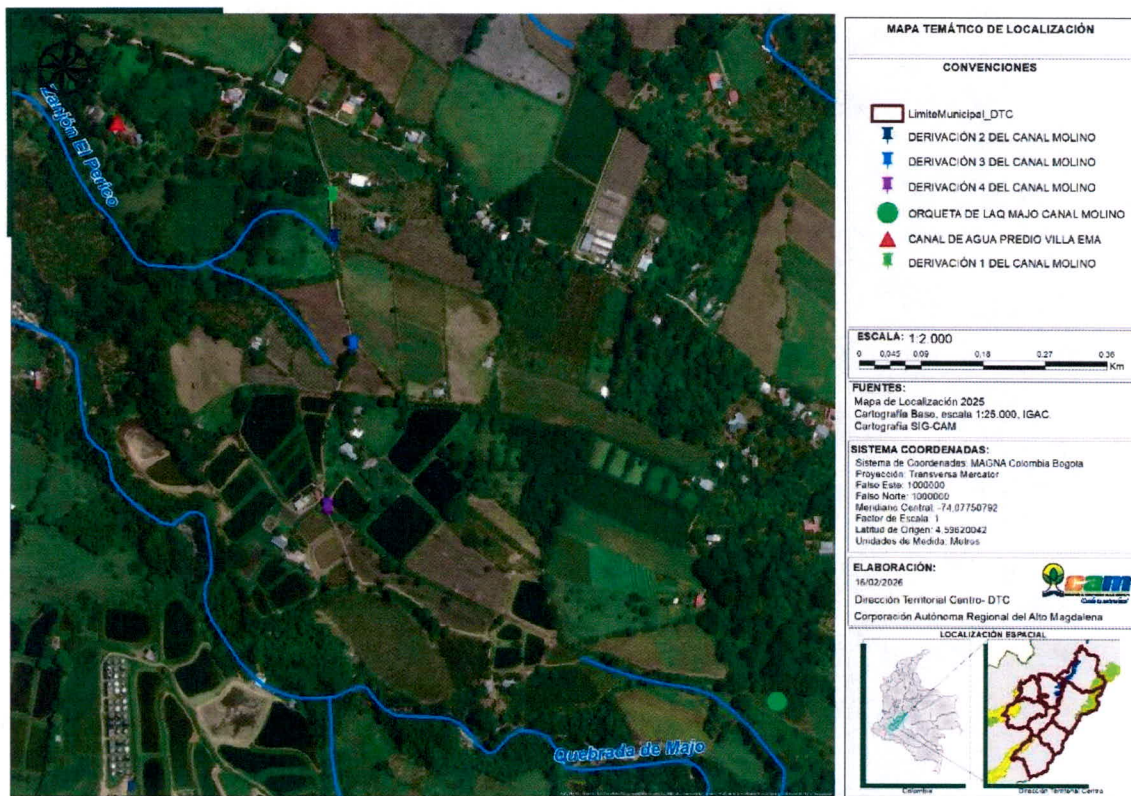
**Mapa N° 1 Canal artificial - SIG – CAM**

*Durante la inspección del punto de descarga inoperativo, se identificó un flujo de agua cercano, al realizar el recorrido de reconocimiento para determinar su naturaleza, se constató que se trata de una Derivación del Canal Molino, confirmando su origen artificial, observar mapa N° 1.*

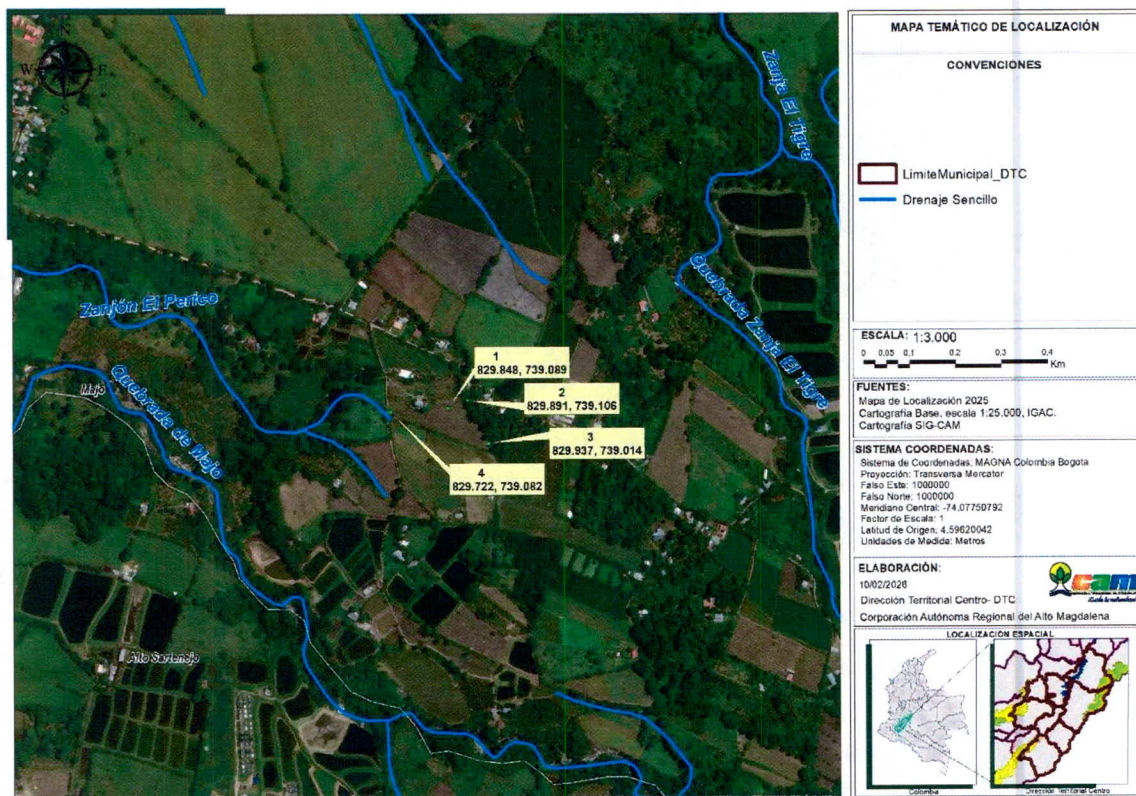
**Mapa N° 2 Predios inspeccionados en la vereda Majo – SIG – CAM**

Por otro lado, se efectuó la verificación con las coordenadas planas registradas en campo, en el Sistema de Información Geográfica – SIG, con que cuenta la Territorial, determinando que dentro del **Plan de Ordenamiento Forestal (POF)** la **Zonificación Ambiental** del área afectada corresponde a “Área de Producción Agropecuaria y Forestal - Productora”, la **Cobertura Ambiental** es “Mosaicos de Cultivos”. Sobre la categoría **TIPO C** en donde se establece lo siguiente:
