| | <b>AUTO DE INICIO DE PROCEDIMIENTO SANCIONATORIO</b> | Código: | F-CAM-015 |

AUTO No. **389** = **==**

DIRECCIÓN TERRITORIAL: SUR  
RADICACIÓN DENUNCIA: 2024-E 23823  
FECHA DE LA DENUNCIA: 20 DE AGOSTO DE 2024  
PRESUNTO INFRACTOR: **LUIS CARLOS SERRATO MURCIA C.C 80.408.866**

Mediante radicado 2024-E 23823 del 20 de agosto de 2024 se recepciona ante esta Corporación, denuncia por *"Disposición inadecuada de residuos de construcción y demolición, residuos sólidos y vertimiento de aguas negras a la quebrada el Tigre"*.

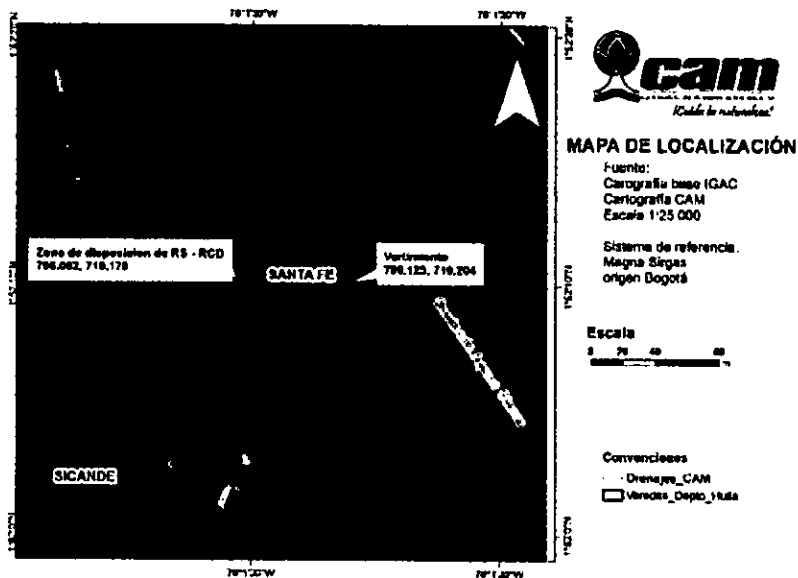
**Imagen No. 1.** Localización geográfica del área intervenida por disposición inadecuada de RS y RCD y ubicación de la descarga de aguas residuales hacia la quebrada denominada Aguas Claras, vereda Santa Fe, municipio de Timaná (H).

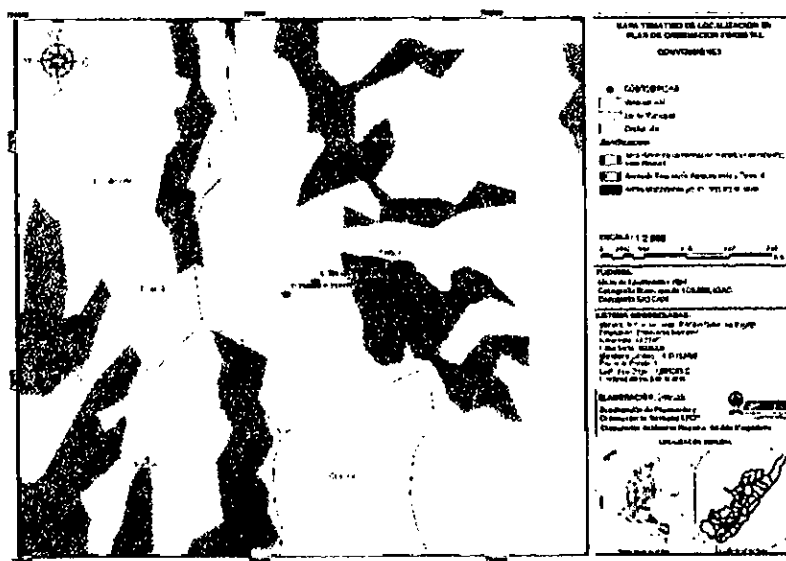
La disposición de residuos sólidos y de residuos de construcción y demolición, de acuerdo con el Plan de Ordenamiento Forestal adoptado mediante acuerdo No. 010 del 25 de mayo de 2018, se encuentra en Áreas de Producción Agropecuaria Forestal, y el desagüe de las aguas negras se encuentran en Área Ribereña de Protección Hídrica y Conectividad Ecosistémica.

**Imagen No. 3.** Mapa temático de localización en Plan de Ordenación Forestal. **Fuente:** SIG CAM.

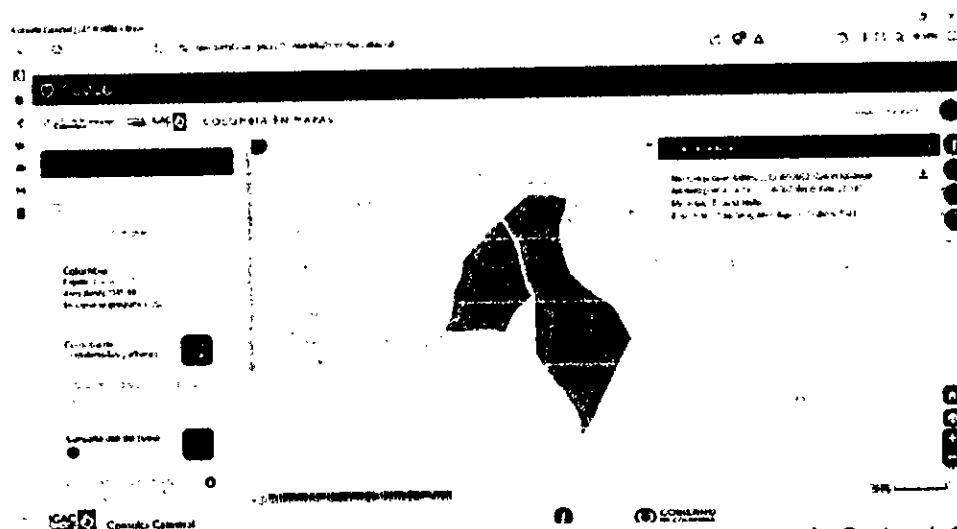
De acuerdo con datos obtenidos del geo portal del Instituto Geográfico Agustín Codazzi, 2023 – IGAC, el predio visitado se identifica con Número predial: 418070001000000020224000000000 / Número predial (anterior): 41807000100020224000 - Municipio: Timaná Huila.

**Imagen No. 4.** Información predial. **Fuente:** Instituto Geográfico Agustín Codazzi, 2023.
