<b>NOTIFICACION POR AVISO</b>	Código	F-CAM-186
		Versión	3
		Fecha	09 Abr 14

## AUTO FORMULACION PLIEGO DE CARGOS

**ASUNTO:** PLIEGO DE CARGOS

Registro Fotográfico tramo fuente hídrica Quebrada Las Moras

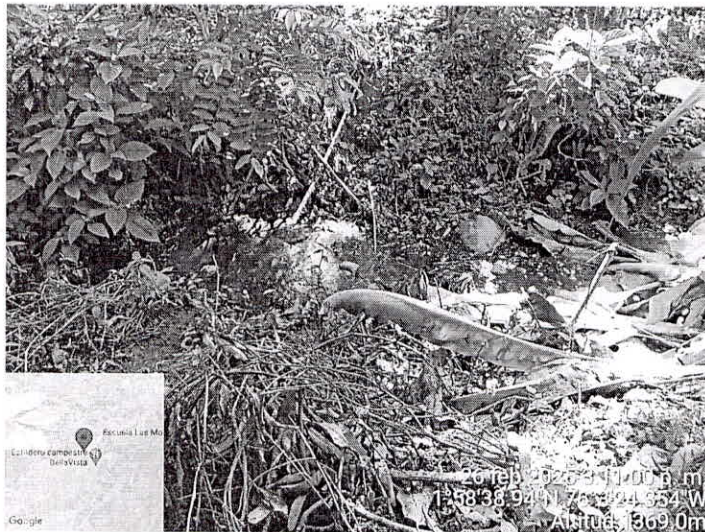
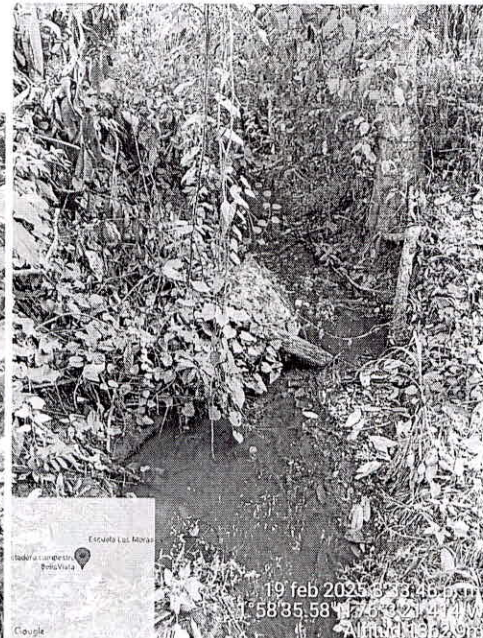
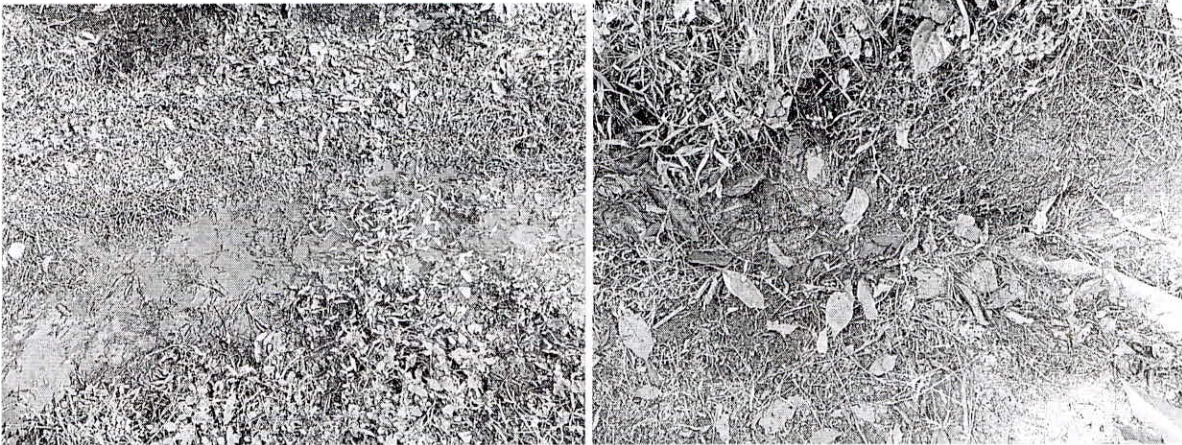
Fotografías No. 1,2,3 y 4. Recorrido sobre la afectación por vertimientos fuente hídrica Las Moras.

Como se puede observar en las fotografías No. 1, 2, 3 y 4, se evidencia que sobre la fuente hídrica Quebrada Las Moras, existen componentes extraños en el agua, tales como turbiedad en su color, espesor, grasas, espuma y se percibieron olores ofensivos.

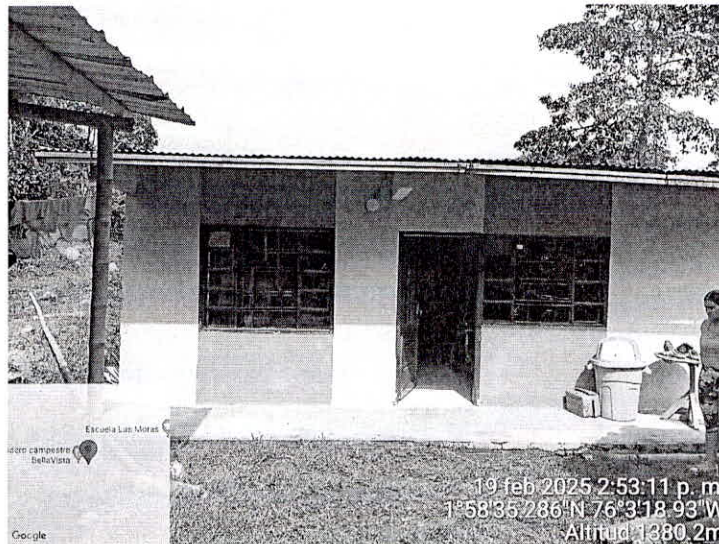
Fotografía No. 5. Predio Diego Vela

Se encontró una vivienda rural ubicada en las coordenadas **X** 779924 **Y** 710446, a 1380 msnm, donde habitan 4 personas de manera permanente, en el predio del señor Diego, en las diferentes actividades realizadas por cada uno de ellos al interior de la vivienda (tales como higiene personal y limpieza de elementos, materiales o utensilios), generan aguas residuales domésticas, las cuales son conducidas por tubería enterrada de 3 pulgadas que posteriormente descarga sobre una zanja la cual conduce a un drenaje que tributa a la Quebrada Las Moras, ubicado en las coordenadas **X** 710434 **Y** 779955 a 1380 msnm.

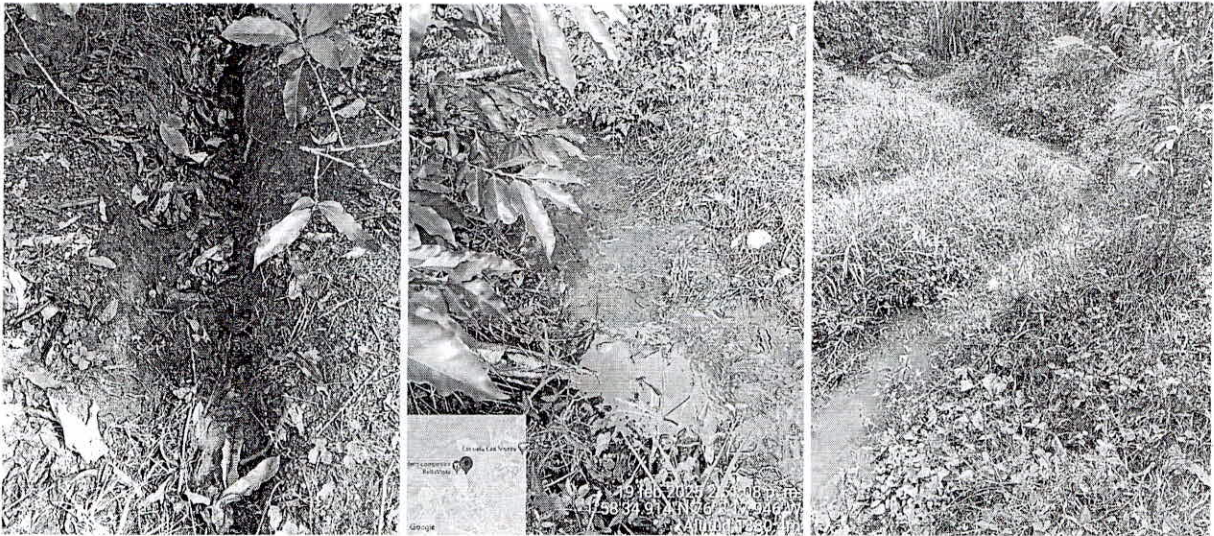
Fotografía No 8, 9 y 10. Descarga y conducción de aguas Residuales domesticas sin tratamiento

Las aguas residuales domésticas generadas por 4 personas permanentes, son dispuestas sin ningún tipo de tratamiento que permita la disminución de la carga contaminante sobre el suelo y fuente hídrica.

Es de indicar que no se evidenciaron sistemas de tratamiento de aguas residuales domesticas que permitan la disminución de la carga contaminante, generando un riesgo a la comunidad ya que se desconoce cuál es la capacidad de asimilación de la fuente hídrica receptora y si la zona de mezcla homogénea del vertimiento se realiza sobre la quebrada Las Moras, por lo que se hace necesario de manera inmediata suspender vertimientos de aguas residuales domésticas a las fuentes hídricas.

- Construir, implementar y operar Implementar un sistema para el tratamiento de las aguas residuales domésticas que cumpla con las disposiciones de la sección 3 del Reglamento Técnico del Sector Agua Potable y Saneamiento Básico Resolución 330 de 2017 para sistemas descentralizados.
