| | <b>AUTO DE INICIO DE PROCEDIMIENTO SANCIONATORIO</b> | | Código: | F-CAM-015 |

### AUTO No. 270

**DIRECCIÓN TERRITORIAL:** SUR.  
**RADICACIÓN DENUNCIA:** 20223400329572 número SILA-MC 03344-22.  
**FECHA DE LA DENUNCIA:** 06 DE DICIEMBRE DE 2022.  
**PRESUNTO INFRACTOR:** SOID SAS CON NIT 813.010.368-7 A TRAVÉS DE SU SU REPRESENTANTE LEGAL Y/O A QUIEN HAGA SUS VECES.  
**INFRACCIÓN:** OCUPACION DE CAUCE Y VERTIMIENTO DE AGUAS RESIDUALES.

**ASUNTO:** AUTO DE INICIO

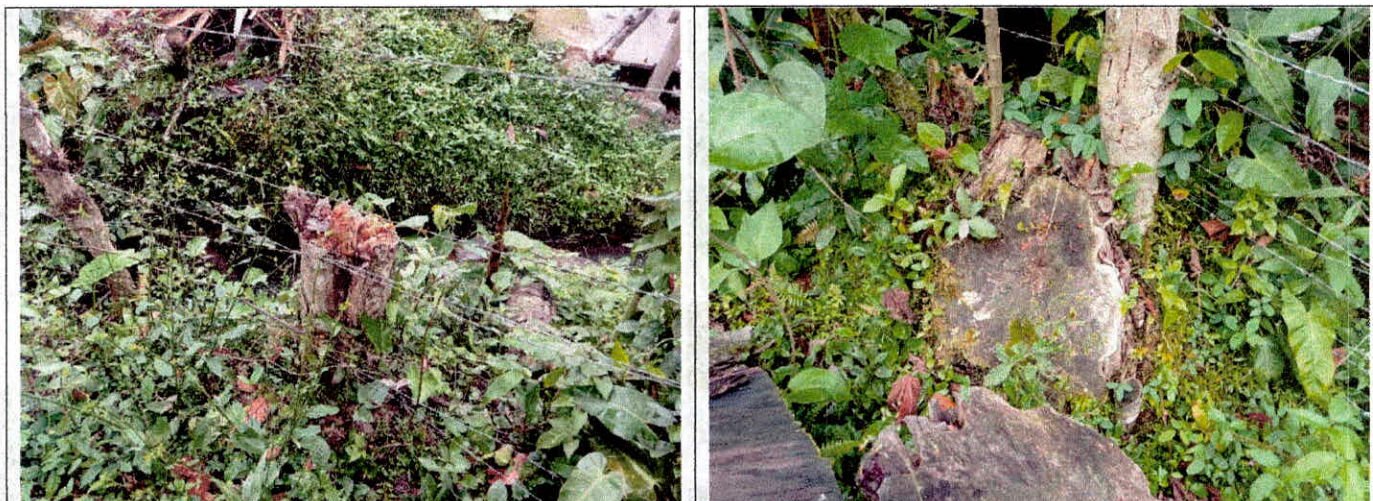
Se procedió a realizar la inspección ocular en el sitio para identificar afectaciones ambientales, encontrando corte de tres árboles, dos balsos y un carbonero, con diferentes DAP entre 23 cm a 34 cm, los cuales se cortaron dentro del área forestal protectora de la quebrada las Moyas.

**Fotografía 1-2** tocones de las especies de árboles talados.

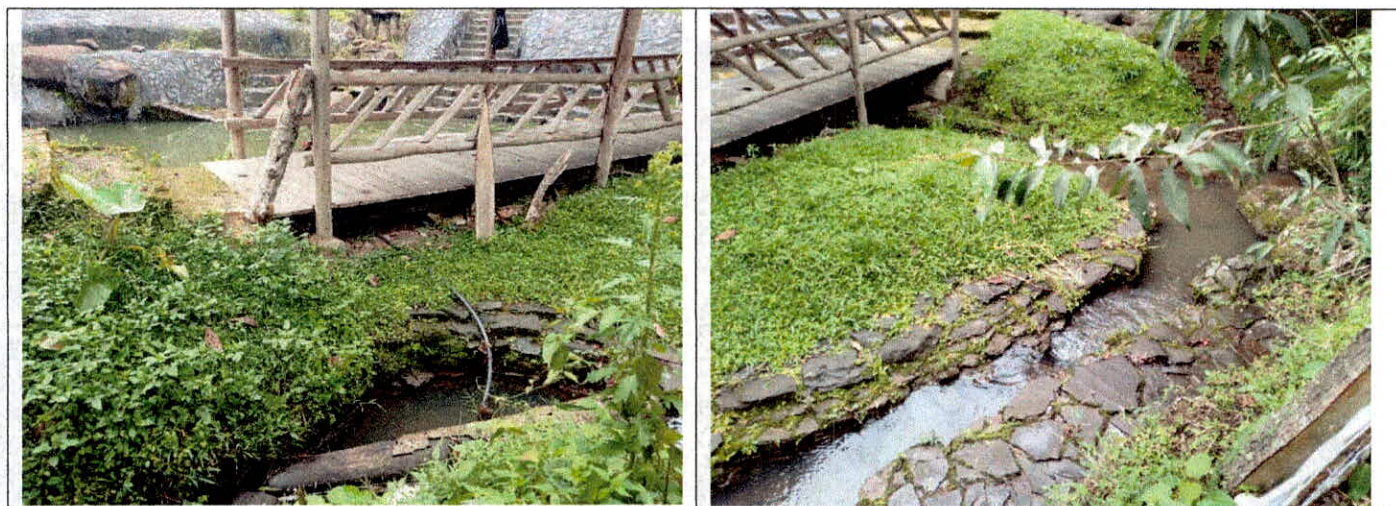
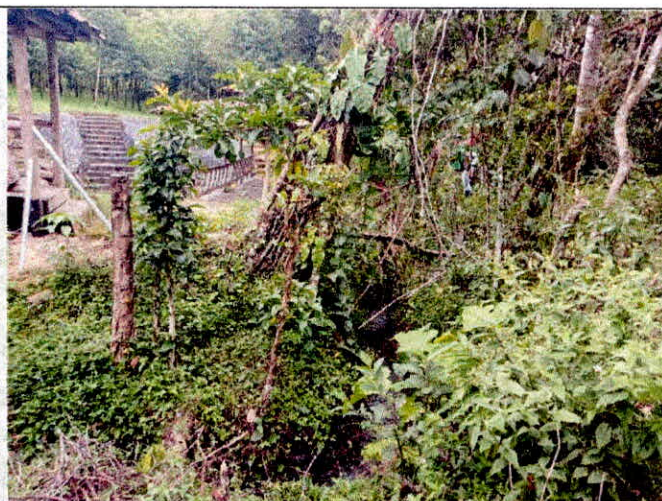
*Durante la inspección ocular realizada en el predio de la empresa SOID SAS CON NIT 813.010.368-7 se observa construcción de unas piscinas en piedra y canal en concreto construida sobre el cauce y área forestal protectora de la fuente hídrica quebrada la Moya.*

**Fotografías 3-6** construcciones dentro del cauce y área forestal protectora de la fuente hídrica.

- Restituir el cauce natural de la fuente hídrica quebrada Las moyas, intervenida mediante la construcción de la piscina, en el predio de la asociación SOID SAS, en el punto de coordenadas planas E 753443 N 701886 ubicada en la vereda la cuchilla del municipio de San Agustín.
- Respetar el área forestal protectora de la fuente hídrica quebrada las Moyas según lo establecido en el Decreto 1076 de 2015 así:

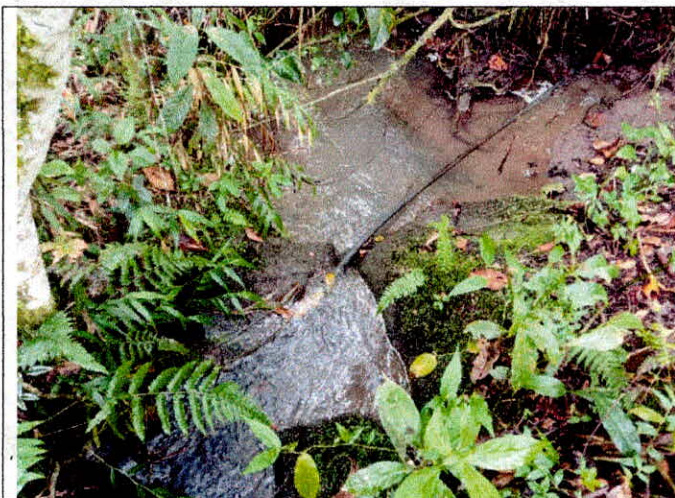
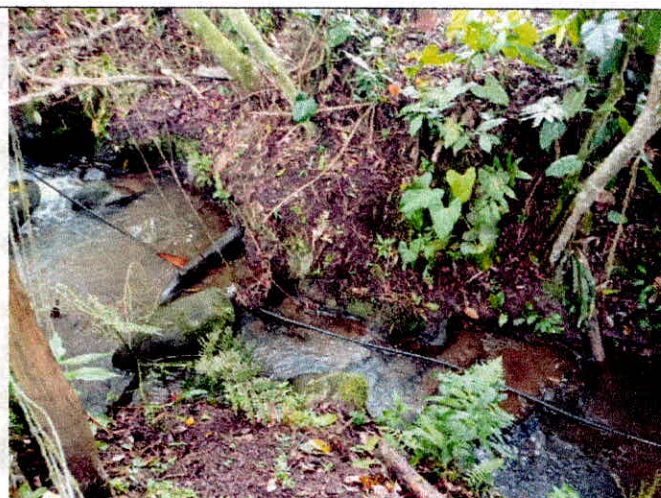
Además en el punto de coordenadas planas X 753443 Y 701886, se observa captación ilegal, mediante manguera, la cual conduce hasta la piscina en concreto.

**Fotografías 7-8** Aceptación mediante manguera

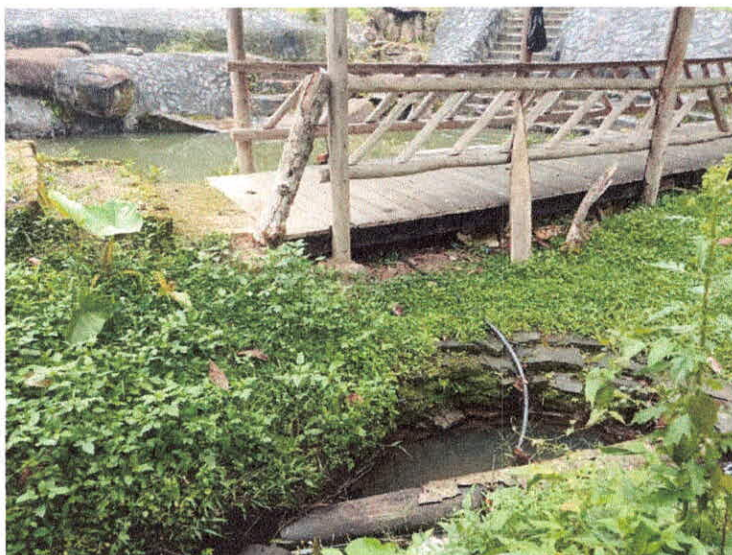
**Fotografías 9** ingreso de la manguera a la piscina en concreto.
