| Acto a notificar | Auto de Inicio No. 397 |

Auto No. **397**

**ASUNTO:** AUTO DE INICIO

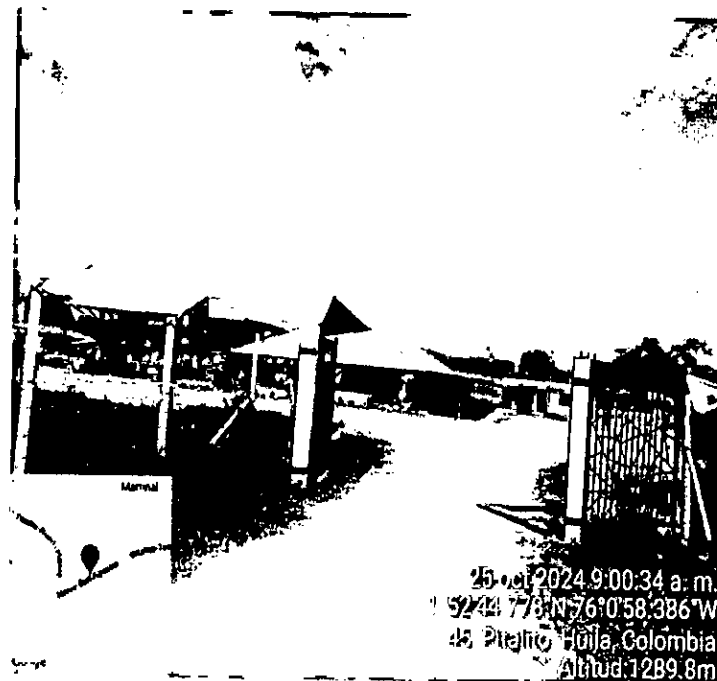
Fotografía No. 1. Predio Restaurante Casanare

Es preciso aclarar que el lugar de visita por ser establecimiento de actividad comercial Restaurante, se genera gran cantidad de aguas residuales domésticas, producto de la atención a muchas personas, las cuales utilizan servicio de sanitario y lavamanos, además de generación de aguas de la cocina.

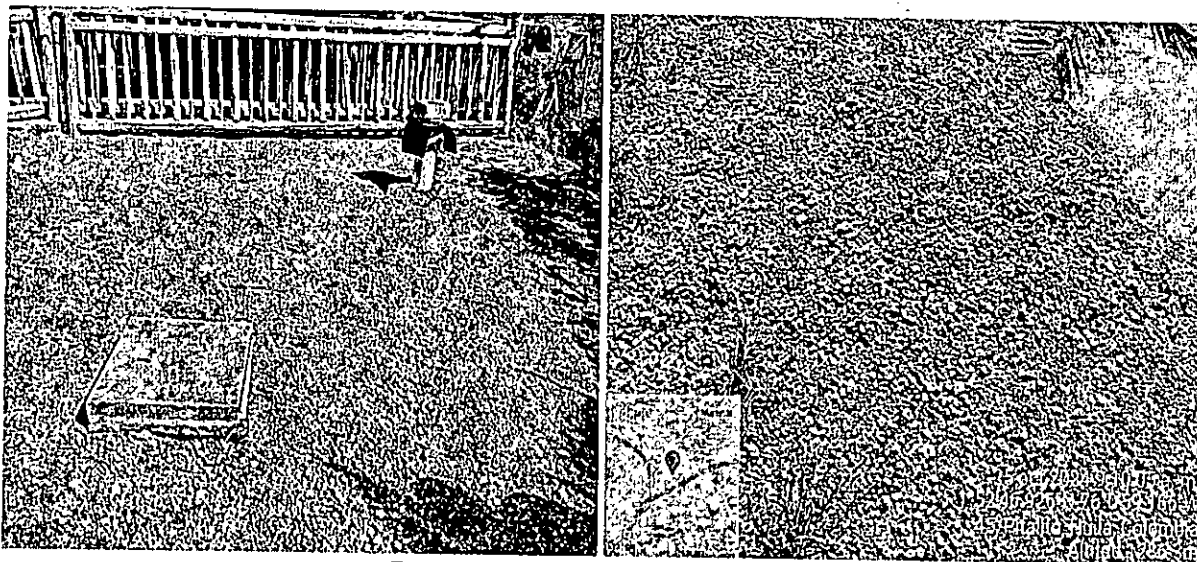
Por otra parte, se indaga sobre el tratamiento de las aguas negras del sanitario, se evidencia que cuentan con dos pozos sépticos, ubicados en las coordenadas planas E 784234 N 699735 y E 784234 N 699734 a 1286 msnm, los cuales se encuentran contruidos en concreto, bajo tierra, con respiradero, el primer pozo séptico conecta al segundo realizando la función de filtro, los cuales tienen dimensiones de 4x3 metros y una profundidad de 4 metros cada uno, es pertinente aclarar que los pozos sépticos se encuentran al costado derecho del restaurante los cuales presentan buen funcionamiento.

Fotografía No. 5 y 6. Pozos sépticos
