| | <b>AUTO DE INICIO DE PROCEDIMIENTO<br/>SANCIONATORIO</b> | | Código: | F-CAM-015 |

### No. 161

**DIRECCIÓN TERRITORIAL:** CENTRO  
**RADICADO:** 2025-E 22198 – DENUNCIA-01958-25  
**FECHA DE RADICACIÓN:** 29 DE AGOSTO DE 2025.  
**EXPEDIENTE:** SAN-00763-25  
**PRESUNTA INFRACCIÓN:** REALIZAR ACTIVIDADES DE TALA DE UN INDIVIDUO FORESTAL SIN LA OBTENCIÓN DEL RESPECTIVO PERMISO DE APROVECHAMIENTO FORESTAL EMITIDO POR LA AUTORIDAD AMBIENTAL COMPETENTE, E INTERVENCIÓN DE DRENAJE NATURAL SENCILLO INDETERMINADO JUNTO CON SU ÁREA FORESTAL PROTECTORA, EN EL DESARROLLO DE ACTIVIDADES DE APERTURA DE VÍA DE FORMA MECANIZADA SIN CONTAR CON LOS RESPECTIVOS PERMISOS EMITIDOS POR LAS AUTORIDADES COMPETENTES.  
**PRESUNTO INFRACTOR:** FANOR ZAMBRANO

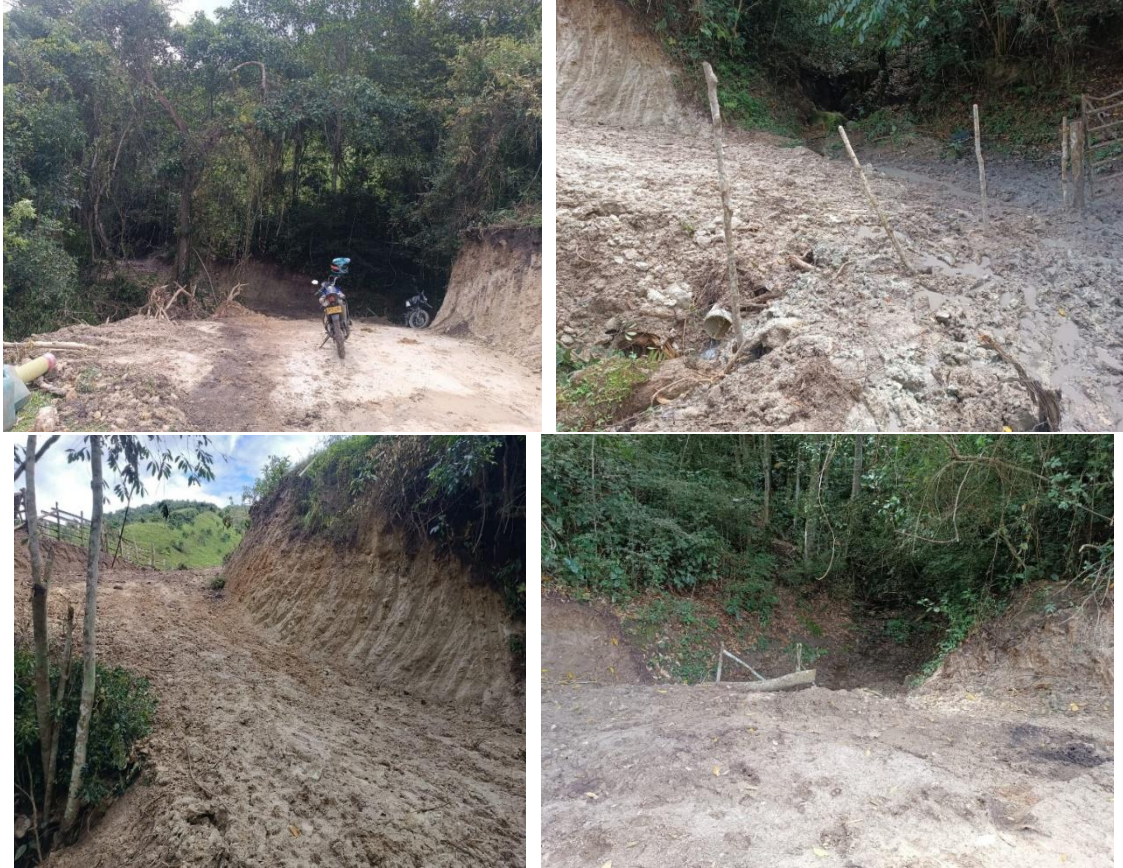
- Se evidencia la apertura de una carretera aparentemente con maquinaria amarilla la cual sobre el punto ubicado sobre las coordenadas planas MAGNA-SIRGAS de origen Bogotá X: 804245 Y: 707311, interviene un drenaje sencillo sin nombre afluente de la quebrada El Chorro y su área forestal protectora.

**Fotografía No. 1, 2, 3 y 4:** Apertura de carretera sobre drenaje sencillo sin nombre afluente de la quebrada El Chorro y su área forestal protectora, vereda Satia Municipio de Suaza, dentro del Distrito Regional de Manejo Integrado Serranía de Peñas Blancas.

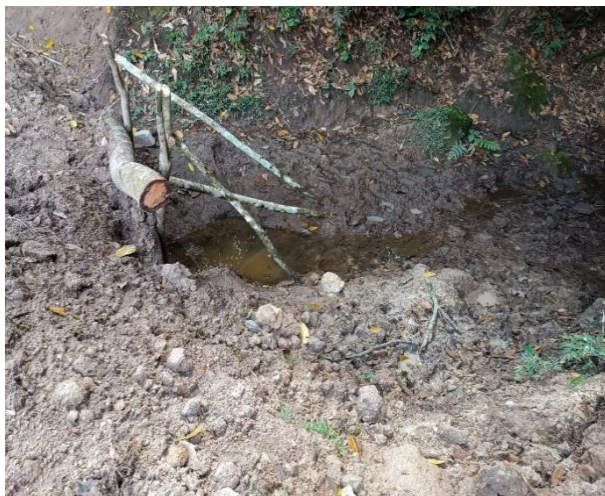
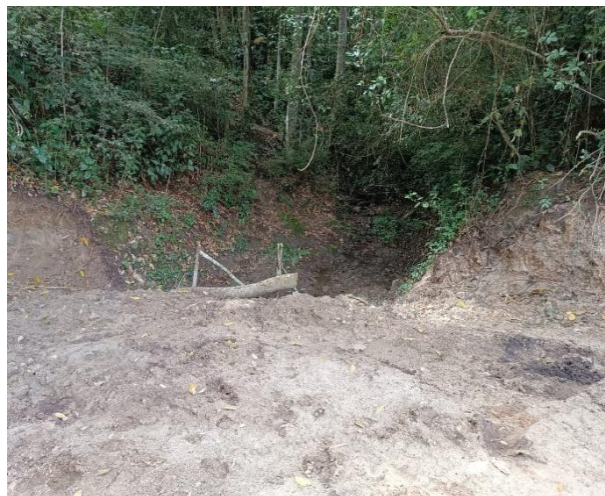
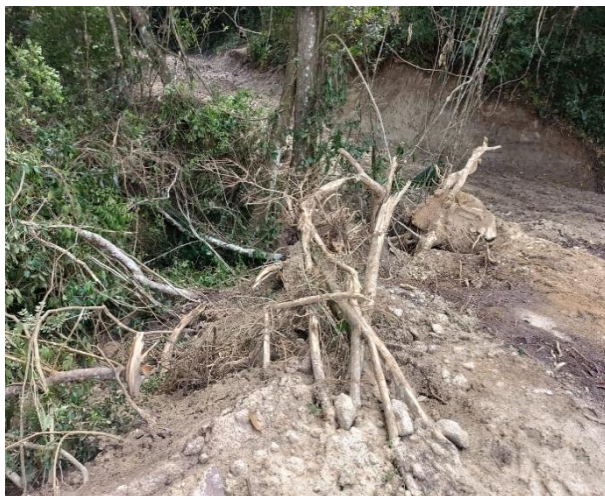
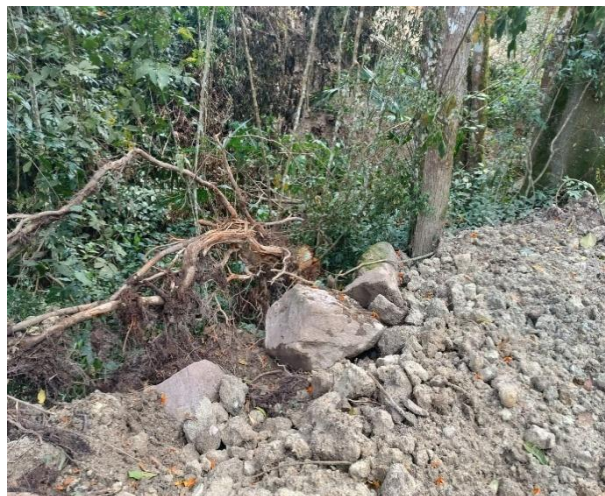
- También, se observa la remoción de la cobertura vegetal del área por donde se realizó la apertura la vía, encontrándose raíces y restos de vegetación de porte bajo a los costados de la vía, en medio de material de suelo y subsuelo el cual ha sido removido para adecuar la carretera.

- Además, se evidencia que se ha realizado la implementación de una tubería para la conducción del drenaje y de esta forma la apertura la carretera sobre este.

**Fotografía No. 5, 6, 7 y 8:** Drenaje natural sencillo y su área forestal protectora intervenidos, vereda Satia Municipio de Suaza, dentro del Distrito Regional de Manejo Integrado Serranía de Peñas Blancas.

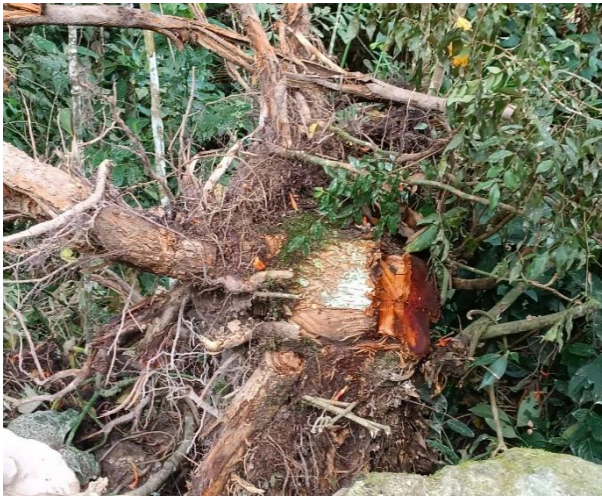
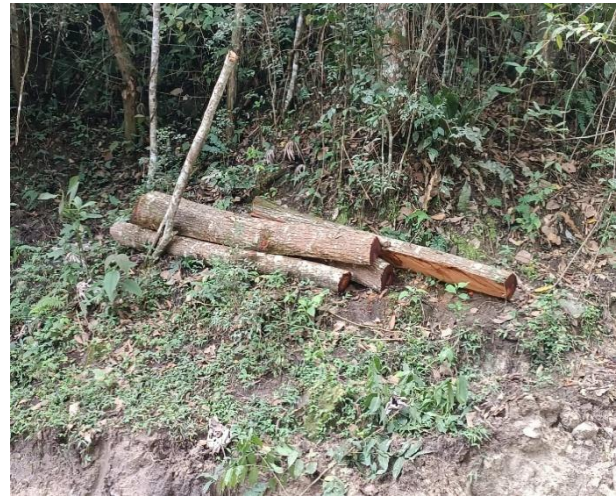
- En sitio donde se realizó la intervención se observó la tala de un individuo forestal perteneciente a una especie propia de la zona, el cual presentaba una circunferencia a la altura del tocón de 0.7 metros, se observa que el árbol fue talado y su raíz removida a un costado de la intervención.

- De igual forma, se evidencia que se ha utilizado material forestal en la adecuación de la vía sobre el drenaje, posiblemente del individuo forestal talado, adicionalmente se observaron varias piezas de material forestal apiladas a un costado de la intervención en presentación de rolliza.

**Fotografías No. 9 y 10:** Detalles del individuo forestal talado y el material forestal encontrado, área forestal protectora de un drenaje sencillo afluente de la quebrada Satia, vereda Satia Municipio de Suaza.
