AUTO FORMULACION PLIEGO DE CARGOS

AUTO No. 311--2

DIRECCIÓN TERRITORIAL: Sur
RADICACIÓN DENUNCIA 2025E4338
FECHA DE LA DENUNCIA: 20 de febrero de 2025
PRESUNTA INFRACCIÓN "Afectación por vertimientos de aguas residuales domésticas y del beneficio de café"
PRESUNTO INFRACTOR: María del Carmen Murcia Valderrama C.C. 26570601
ASUNTO: PLIEGO DE CARGOS

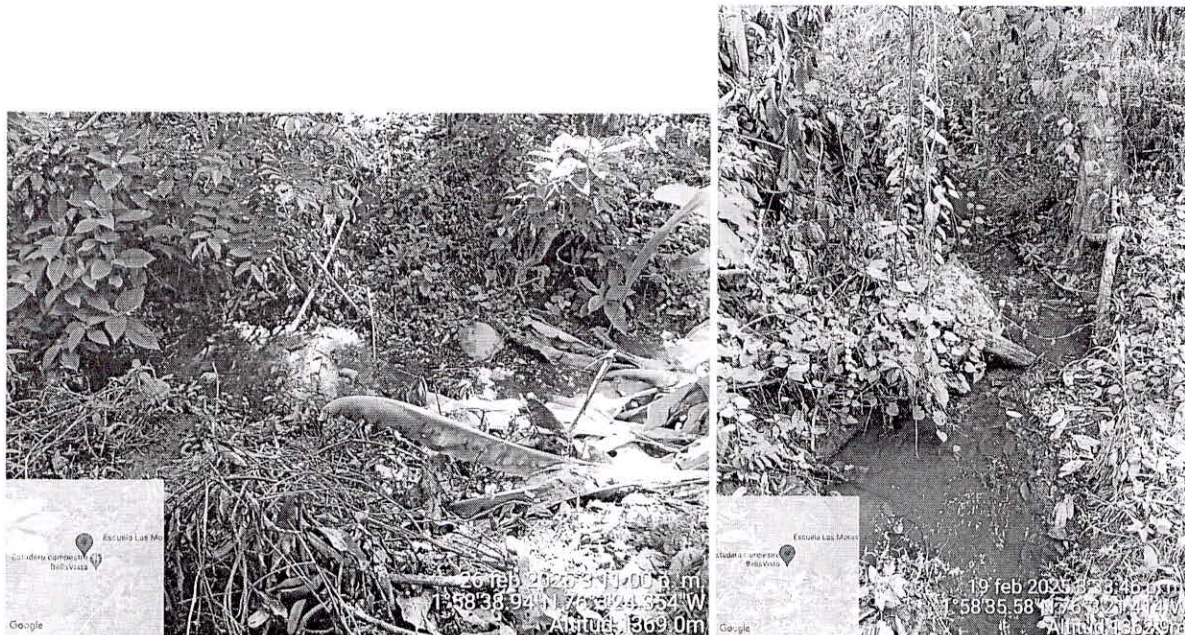
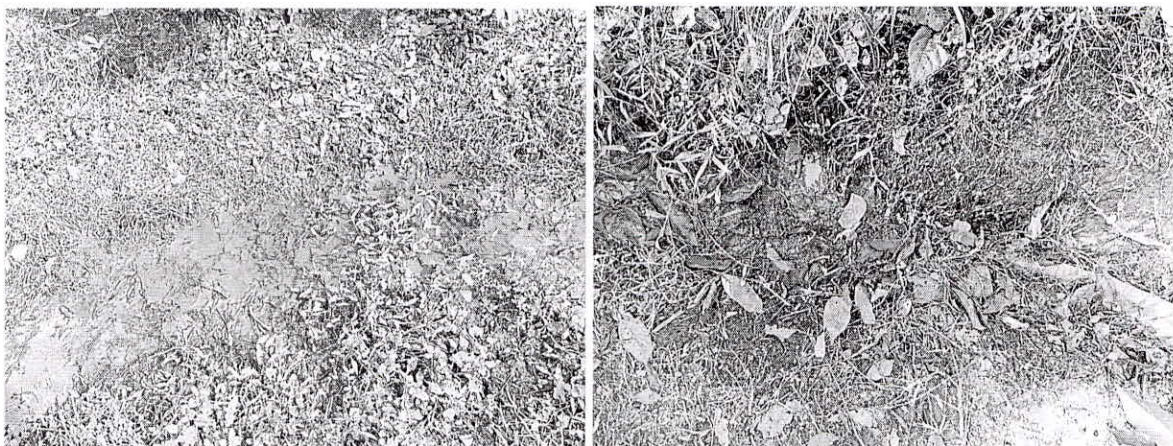
Fotografías No. 1,2,3 y 4. Recorrido sobre la afectación por vertimientos fuente hídrica Las Moras.

Como se puede observar en las fotografías No. 1, 2, 3 y 4, se evidencia que sobre la fuente hídrica Quebrada Las Moras, existen componentes extraños en el agua, tales como turbiedad en su color, espesor, grasas, espuma y se percibieron olores ofensivos.
