FASE DE APRESTAMIENTO PMAM QUEBRADA GARZÓN

PRODUCTO 3. RECOPILOCIÓN, ANÁLISIS Y EVALUACIÓN DE LA INFORMACIÓN EXISTENTE

2019

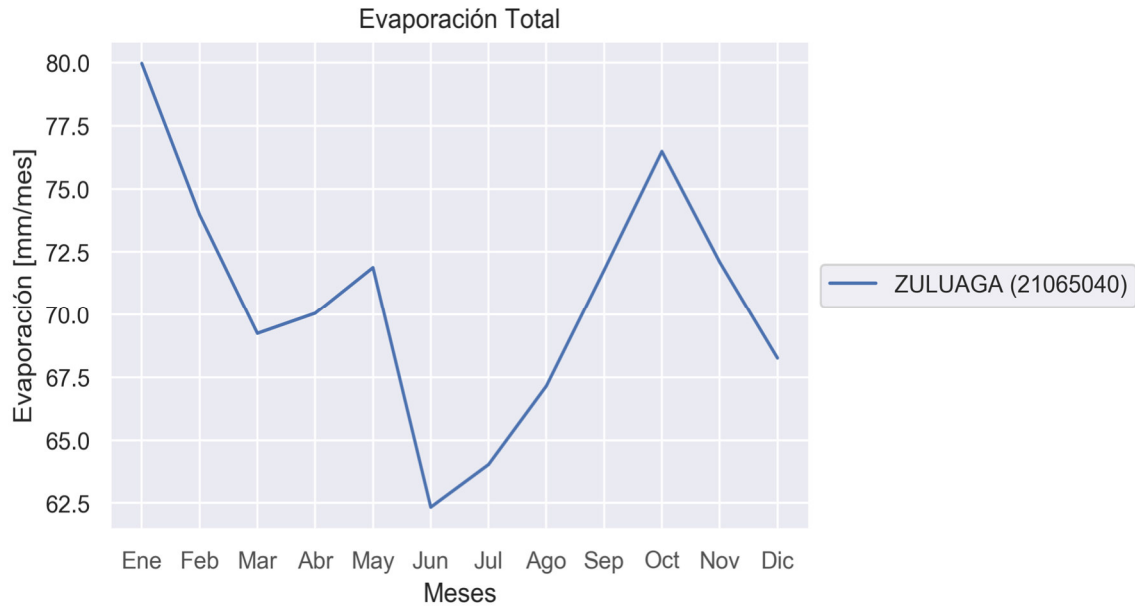
Gráfica 3. Variación temporal de la Evaporación Total mensual promedio multianual [1990-2018]

Para el análisis de la Evaporación Total se cuenta con la información registrada por la estación ZULUAGA (21065040) en el periodo comprendido entre 1990-2018. De esta manera se tiene un promedio anual de 847,3 mm/año, siendo el promedio mensual más bajo de 62.3 mm que se presenta en el mes de junio, mientras que el promedio mensual más alto es de 80 mm/mes que se presenta en el mes de enero (Tabla 8 y Gráfica 3).

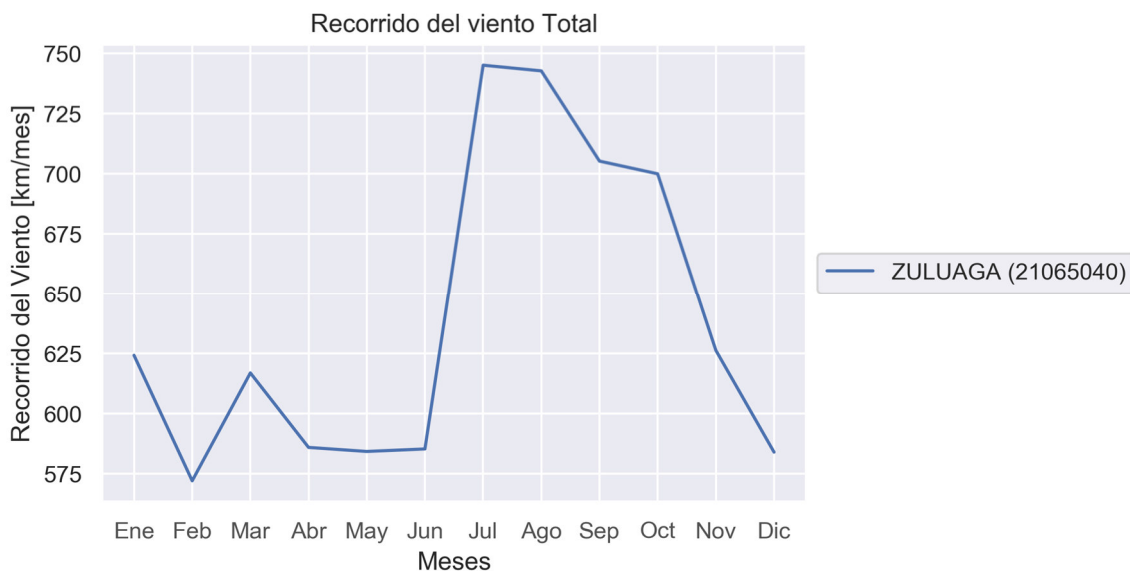
Gráfica 11. Variación temporal de la Recorrido del viento Total mensual promedio multianual [1990-2018]

Para el análisis del Recorrido del viento Total se cuenta con los registros para el periodo 1990-2018 de la estación ZULUAGA (21065040). El promedio anual es de 7670,8 km, siendo el promedio mensual más bajo de 572 km que se presenta en el mes de febrero, mientras que el promedio mensual más alto es de 745 km que se presenta en el mes de julio (Tabla 16 y Gráfica 11).
