| | <b>AUTO DE INICIO DE PROCEDIMIENTO<br/>SANCIONATORIO</b> | Código: | F-CAM-015 |

**AUTO No.00698**

**DIRECCIÓN TERRITORIAL:** NORTE  
**DENUNCIA:** 00394-26  
**PRESUNTA INFRACCIÓN:** VERTIMIENTOS DE AGUAS RESIDUALES NO DOMESTICAS  
**PRESUNTO INFRACTOR:** MIGUEL SIERRA

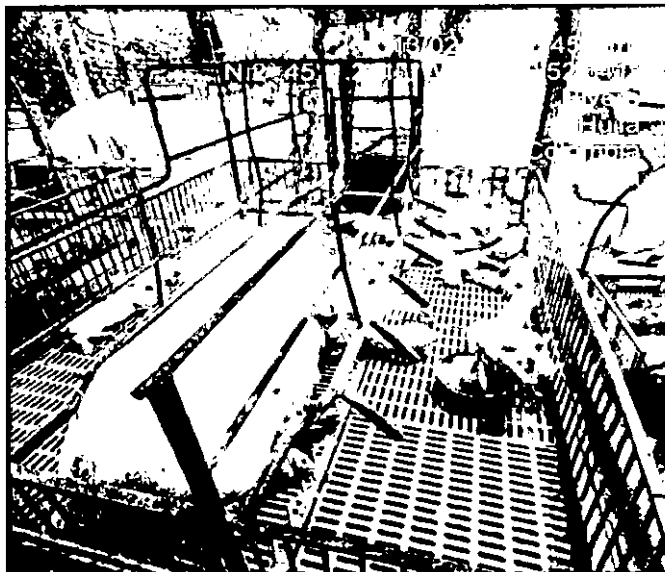
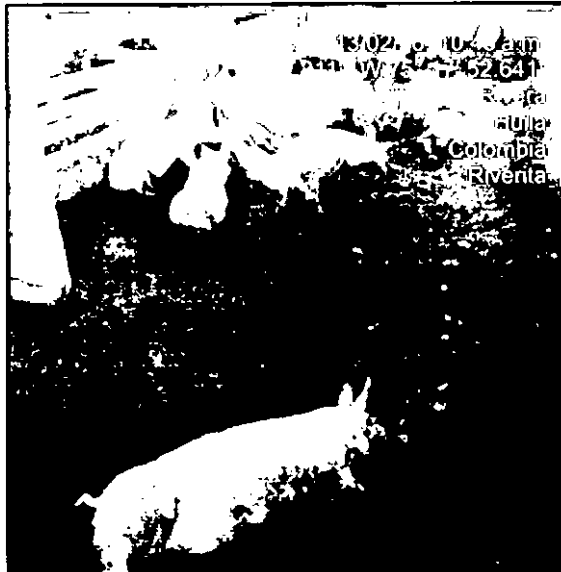
El recorrido inicio en las marraneras en donde se identificó que se realiza la actividad porcícola mediante setenta (70) cerdos en las siguientes etapas de producción:

**Foto No. 1 y 2:** Cochera en canastilla para el área de maternidad y en tierra se observa cerdos en estado de levante

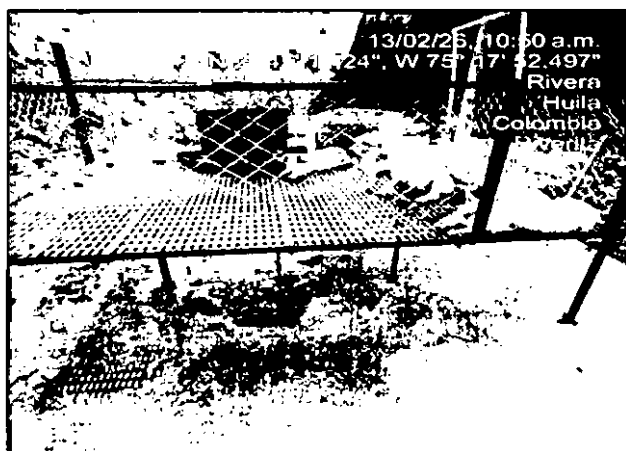
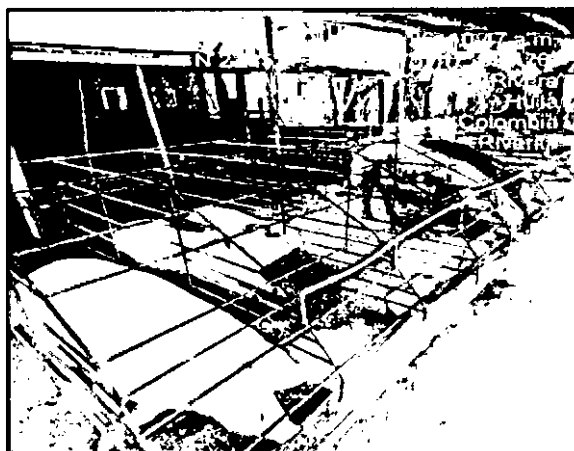
**Foto No. 3 y 4:** Evidencia fotográfica de cerdos en levante en canastilla y cerdas en estado de gestación.

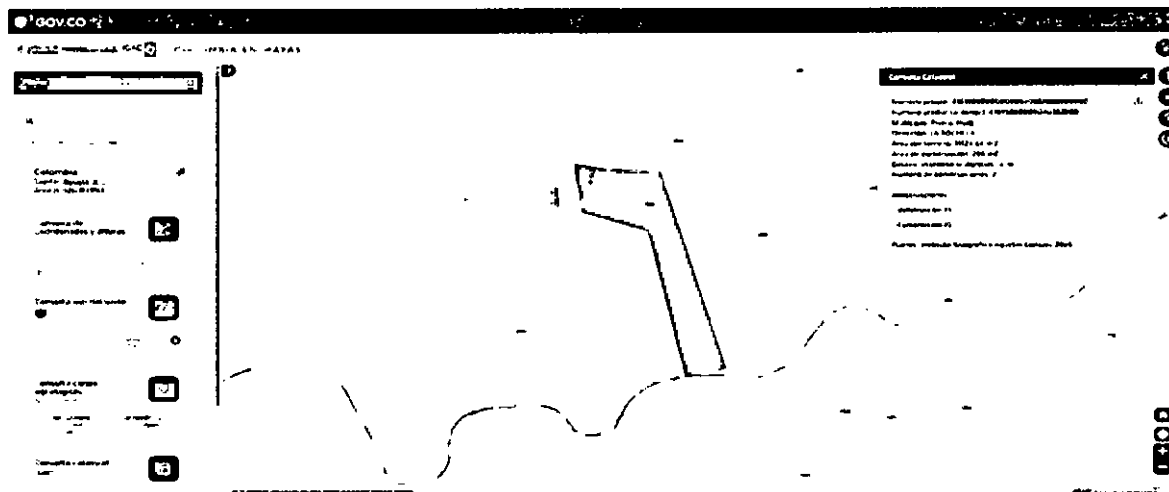
**Imagen No. 3: Mapa temático división predial. Fuente: SPOT-CAM.**
