AUTO DE INICIO DE PROCEDIMIENTO SANCIONATORIO	Código:	F-CAM-015
		Versión:	4
		Fecha:	09 Abr 14

No. 026

DIRECCIÓN TERRITORIAL: CENTRO
RADICADO: 2024-E 15697– DENUNCIA-03062-25
FECHA DE RADICACIÓN: 18 DE JUNIO DEL 2025.
EXPEDIENTE: SAN-00114-26
PRESUNTA INFRACCIÓN: INCUMPLIMIENTO A LA NORMATIVIDAD AMBIENTAL POR NO CONTAR CON LOS PERMISOS OTORGADOS POR LA AUTORIDAD AMBIENTAL COMPETENTE PARA VERTER SIN TRATAMIENTO PREVIO LAS AGUAS RESIDUALES NO DOMESTICAS QUE SE GENERAN DE LA ACTIVIDAD DEL BENEFICIO DEL CAFÉ.

PRESUNTO INFRACTOR: **EFRAIN CARVAJAL IBARRA.**

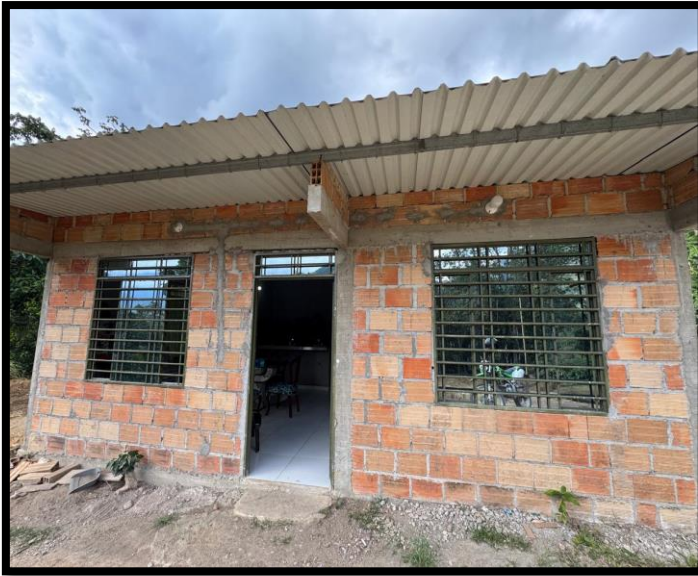
Imagen 1 - Vivienda

Durante la inspección técnica del área, se constató que el predio cuenta con una vivienda dotada de unidades sanitarias, cocina y lavadero, identificadas como las principales fuentes generadoras de aguas residuales domésticas (ARD). Al verificar las conexiones, se evidenció que las descargas salen de la vivienda mediante tubería de PVC; sin embargo, estas no se encuentran conectadas a un sistema de tratamiento como pozo séptico. El señor Efraín Carvajal manifestó que anteriormente disponía de este sistema, pero dejó de utilizarlo debido a la preocupación de que pudiera generar contaminación sobre un nacedero colindante al predio.

Se informó al propietario sobre la importancia de implementar un sistema adecuado para el tratamiento de las ARD, tales como un pozo séptico u otra alternativa técnicamente viable, teniendo en cuenta que este tipo de aguas no debe ser vertido directamente al suelo ni a fuentes hídricas sin el respectivo tratamiento previo.

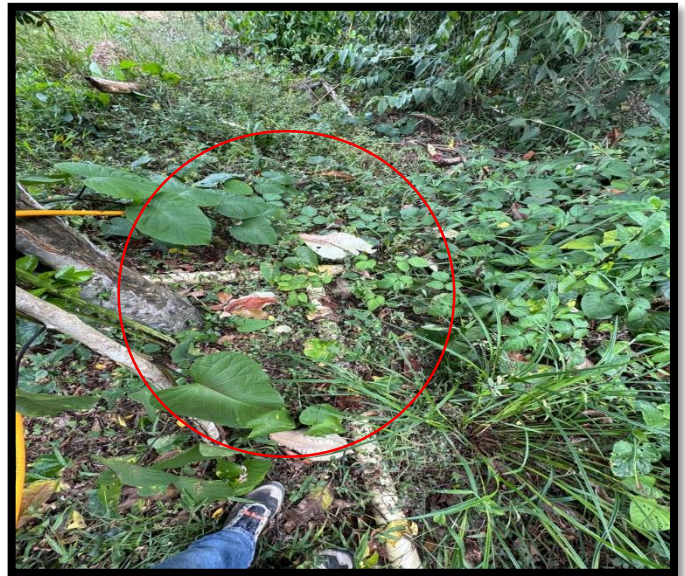
Imagen 2 – Conexión de las ARD y ARnD

Finalmente, se realizó el seguimiento de la tubería que transporta tanto las aguas residuales domésticas (ARD) como las aguas residuales no domésticas (ARnD) hasta el punto ubicado en las coordenadas planas X: 806775 Y: 694147, donde la descarga es conducida hacia una alcantarilla que finalmente desemboca en la quebrada Jacué sin ningún tipo de tratamiento, situación que representa un riesgo de afectación al recurso hídrico.

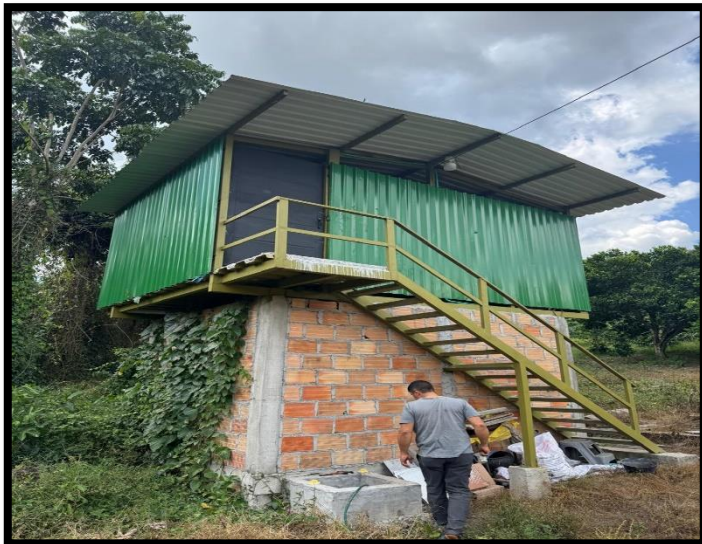
Imagen 4 – Beneficiadero de café

Posteriormente, nos dirigimos al beneficiadero de café ubicado en las coordenadas planas X: 806748 Y: 694236, con el fin de verificar la existencia de un sistema de tratamiento para las aguas mieles generadas durante el proceso de beneficio del café. Se constató que el establecimiento no cuenta con dicho sistema; las aguas mieles son evacuadas a través de tubería de PVC sin recibir tratamiento alguno y se conectan a otra tubería que transporta las ARD provenientes de la vivienda, generando un vertimiento de tipo compuesto. En este sentido, se reiteró al denunciado la importancia de implementar un sistema adecuado para el tratamiento de las aguas residuales no domésticas (ARnD), dado que estas tampoco deben ser vertidas directamente al suelo ni a fuentes hídricas sin el respectivo tratamiento.

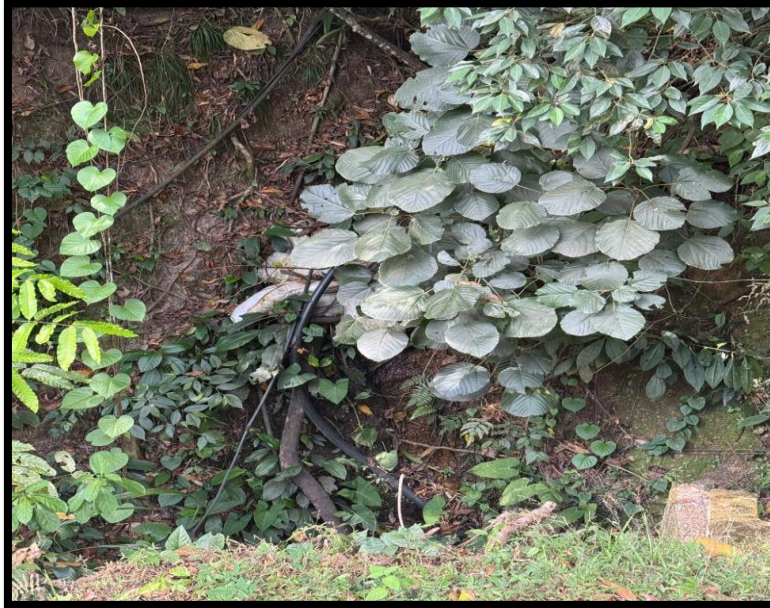
Imagen 5 – Descarga del vertimiento de las ARD y ARnD a la alcantarilla

Como resultado de la inspección técnica, se evidenció que el predio no cuenta con sistemas adecuados para el tratamiento de las aguas residuales domésticas (ARD) ni de las aguas residuales no domésticas (ARnD) generadas en el beneficiadero de café, las cuales son conducidas sin tratamiento hasta la quebrada Jacué. Esta situación representa un riesgo de afectación al recurso hídrico, por lo que se requiere la implementación de medidas correctivas orientadas al adecuado manejo y tratamiento de dichos vertimientos, en cumplimiento de la normatividad ambiental vigente.

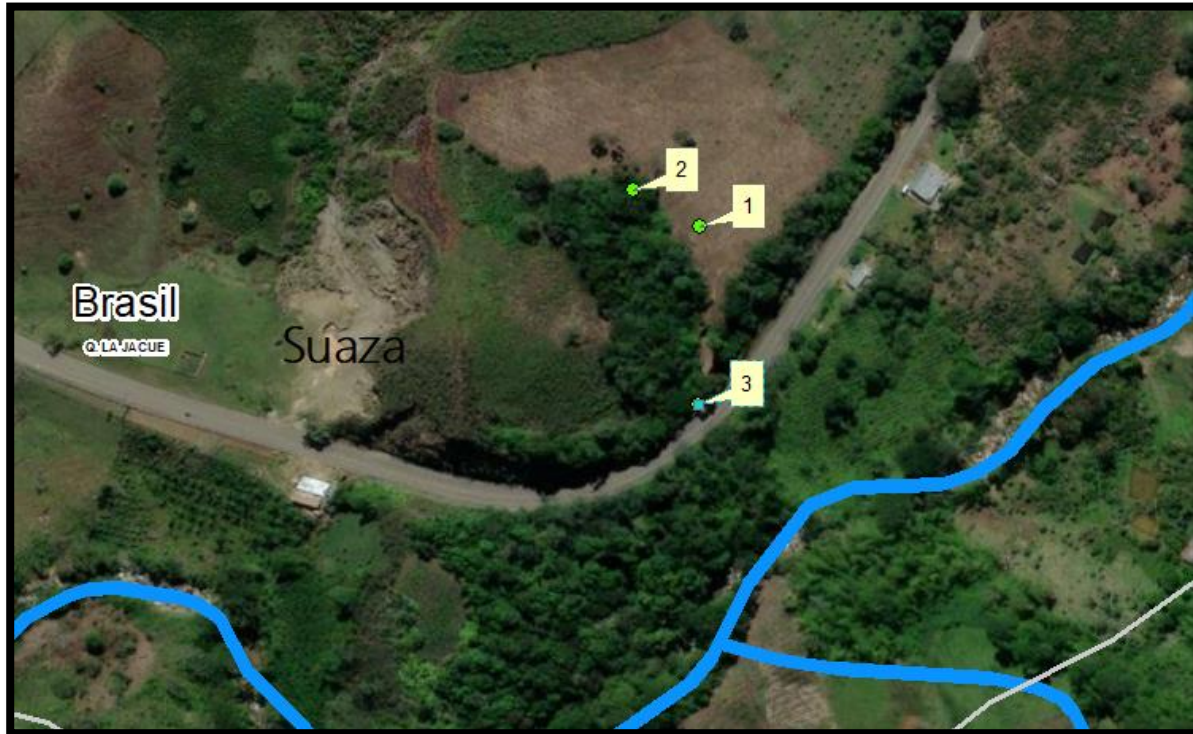
Imagen 6 – Georeferenciación puntos de interés

ITEMS	COORDENADAS		PUNTO
	X	Y	
1	806776	694221	Predio - Denunciando
2	806748	694236	Beneficiadero de café
3	806775	694147	Punto de salida de las ARD y ARnD a la alcantarilla
