Acto a notificar	Resolución No. 4154
Fecha del Acto	21 DE NOVIEMBRE DE 2024
Proferido por	Dirección Territorial Sur
Impuesto a	BITELIO MOTTA MIRANDA
Identificación	CC. No. 83218925
Expediente	SAN-00146-2022

RESOLUCION No. **4154**

ASUNTO: RESOLUCIÓN POR MEDIO DE LA CUAL SE EXIME DE RESPONSABILIDAD.

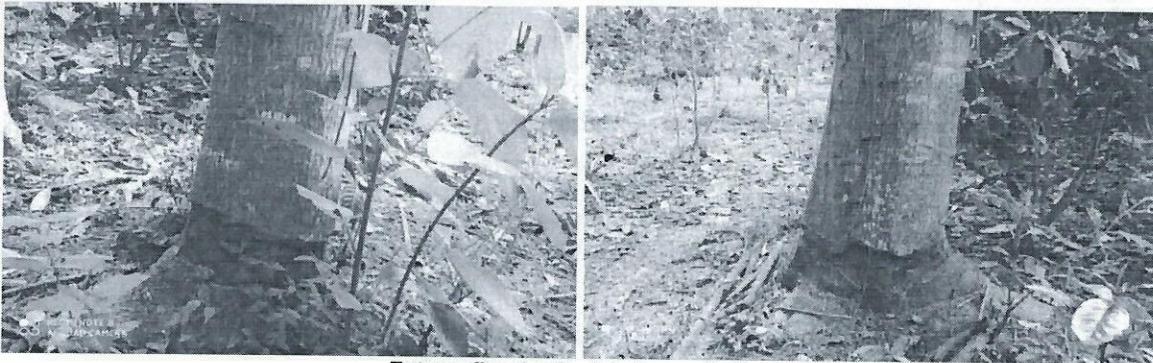
Se inicia el recorrido con el fin de evidenciar las posibles afectaciones descritas en la denuncia, el predio cuenta con 3 has, las cuales se encuentran con cultivo de café, y un pequeño relicto de bosque en donde se encuentra una zona de nacimiento de agua, de la cual aguas abajo algunas familias se benefician de esta, para consumo humano y otras actividades propias de predios rurales; se evidencia que en la zona se han anillado 4 árboles de especies forestales nativas, sin embargo esta actividad no generó la muerte de estos como se pretendía inicialmente, al momento de la visita se observa que cuentan con un buen estado fitosanitario.

Fotografías 1 y 2. Arboles anillados

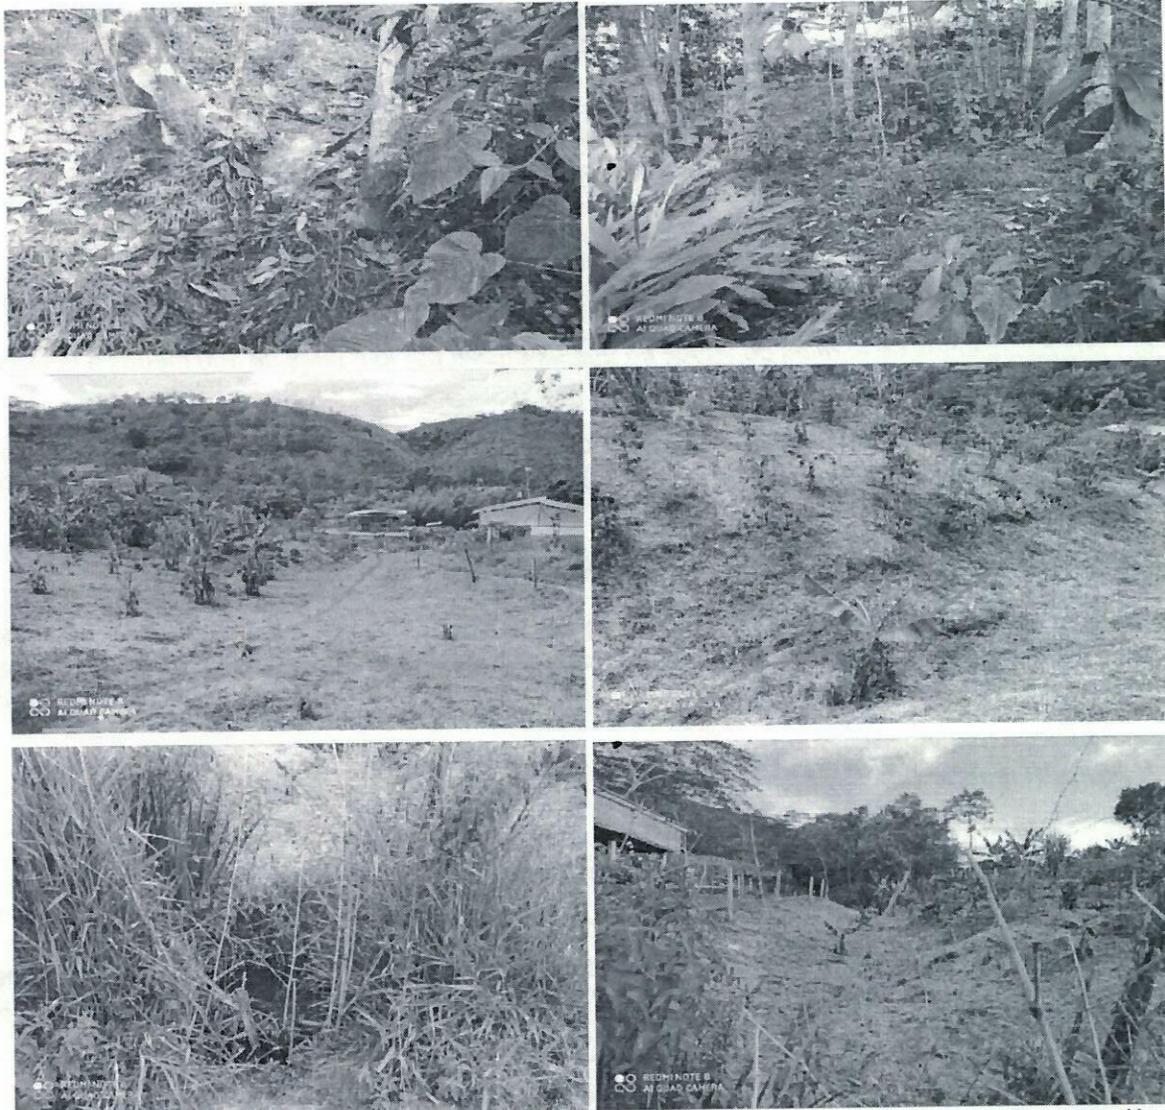
Se continúa el recorrido por la zona en busca de verificar la disposición inadecuada y quema de residuos sólidos sobre la zona de protección del nacimiento de agua, sin embargo, no se logra evidenciar actividades recientes o restos de residuos quemados y dispuestos en este lugar. Se evidencia que aguas abajo la pequeña fuente hídrica no cuenta con la respectiva zona forestal protectora, se observa que actualmente se encuentra con gramíneas las cuales se eliminan constantemente, mediante corte con guadaña; de acuerdo al seguimiento en imágenes satelitales esta actividad se ha desarrollado durante muchos años atrás. En la zona se evidencia que se ha instalado cultivo de café y algunas matas de plátano.

Fotografías 3 a 6. Zona en donde se localiza el nacimiento y la fuente hídrica y en donde se realiza captación de agua sobre el predio de propiedad del señor Vitelio Motta en la Vereda Versalles Municipio de Acevedo.

Por consiguiente, se tiene que en el predio de propiedad del señor Vitelio Motta Miranda se ha realizado actividades de anillado de algunos árboles pertenecientes a la zona forestal protectora de nacimiento de agua, además de ocupación de la zona forestal protectora del pequeño afluente que genera el nacimiento existente en el predio y del cual se benefician algunas familias asentadas en la zona.

- Recuperar la zona forestal protectora del nacimiento de agua y del pequeño afluente como lo indica el decreto 1076 de 2015, en donde se establece que la zona forestal protectora de un nacimiento de agua corresponde a 100 metros a la redonda y del afluente de 30 metros a cada lado.
