Auto No. 99

DIRECCIÓN TERRITORIAL: Sur
RADICACIÓN DENUNCIA: 20203400089952
FECHA DE LA DENUNCIA: 16 DE JUNIO DE 2020
EXPEDIENTE: DEN-01109-20
PRESUNTO INFRACTOR: AMANDA SAEZ, Con C.C. No. 36.275.726

ASUNTO: AUTO DE INICIO

VERIFICACIÓN DE LOS HECHOS

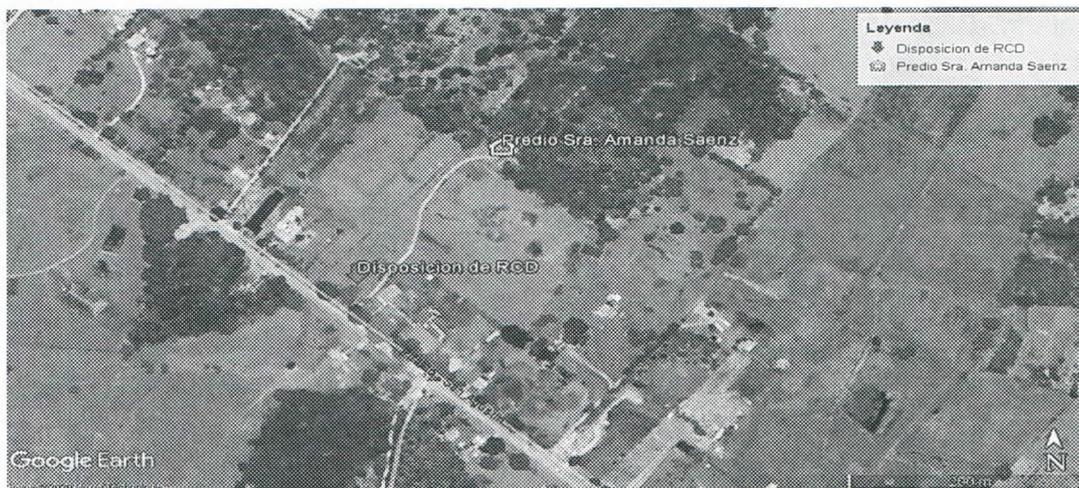
Imagen 1. Ubicación de la vivienda de la señora Amanda Saenz y ubicación del punto donde se depositaron los escombros. Imagen año 2012.

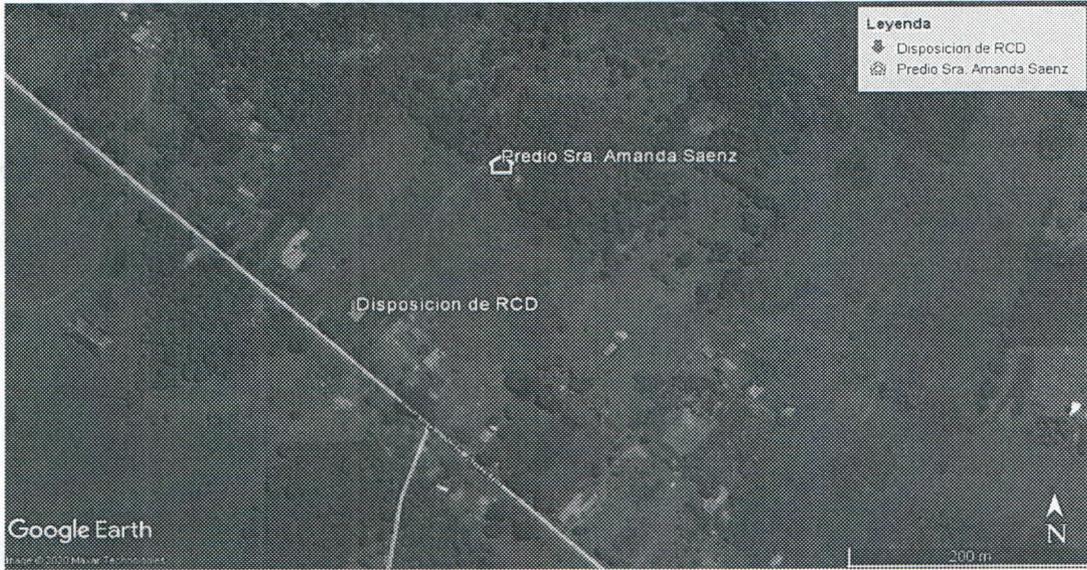
Imagen 2. Imagen año 2013

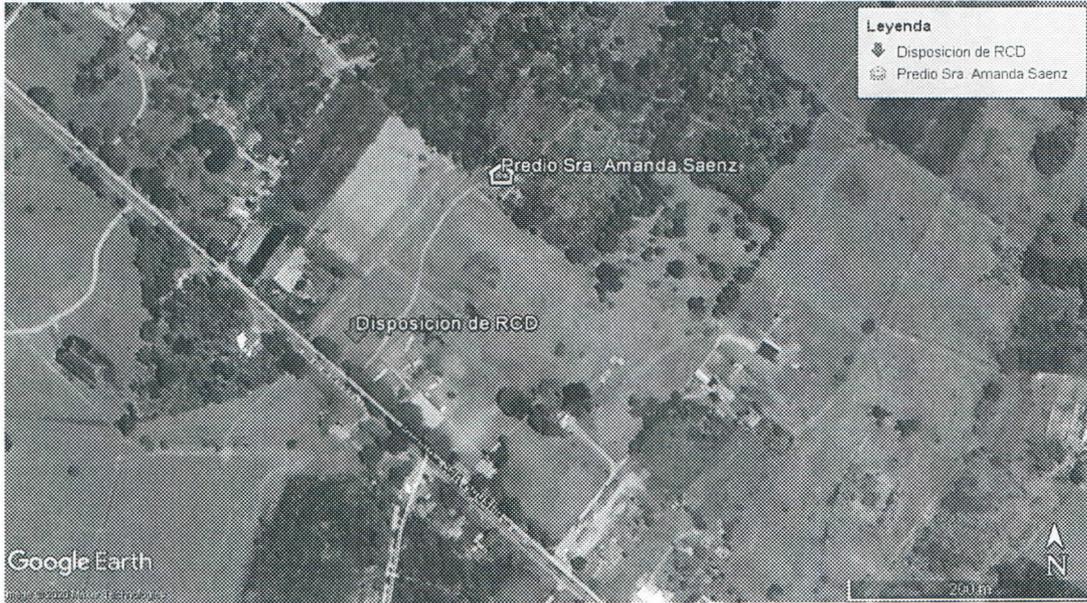
Imagen 3. Imagen año 2016

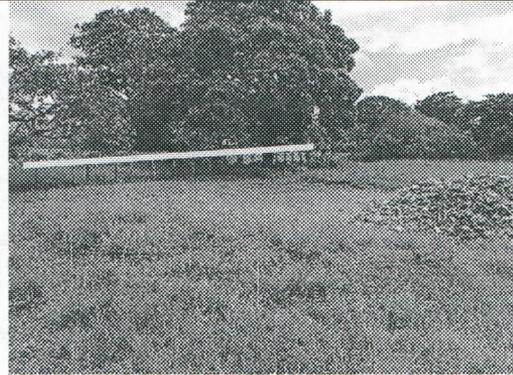
Se observa que el lugar donde se depositaron los RCD es una zona de terreno anegado, es decir con un nivel freático alto, el cual capta, infiltra y almacena el agua para así recargar los acuíferos. De tal forma, se realiza un análisis en cuanto a la permanencia del agua superficial en la zona intervenida y se tiene que según el histórico de las imágenes suministradas por Google Earth, esta permanece de manera semi-permanente a lo largo de los años, además de contar con las características propias de un humedal. Por lo tanto, la disposición de los RCD genera afectación ambiental sobre el ecosistema alterando el hábitat de fauna y flora presente en el lugar.

Fotografía 2. RCD depositados. Línea amarilla. Indica la vía nacional.

El área de afectación corresponde a unos 9 metros cuadrados aproximadamente, área donde fueron depositados los RCD.

- Suspender de manera inmediata la actividad de disposición inadecuada de Residuos de Construcción y Demolición – RCD en el predio de propiedad de la señora Amanda Sáenz, localizado en la vereda Contador del municipio de Pitalito.
- Se deberá realizar la gestión integral de los residuos de Construcción y Demolición – RCD depositados en el área intervenida mencionada en el presente concepto técnico, de acuerdo a lo establecido en la Resolución No. 0472 del 28 de febrero del 2017, Capítulo 5, Artículo 20 en donde se estipula: **Prohibiciones:** “Almacenamiento temporal o permanente de RCD en zonas verdes, áreas arborizadas, reservas forestales, áreas de recreación y parques, ríos, quebradas, playas, canales, caños, paramos, humedales, manglares y zonas ribereñas.”
- Permitir la restauración natural del área intervenida.
- Efectuar el cumplimiento a la Normatividad Ambiental vigente.

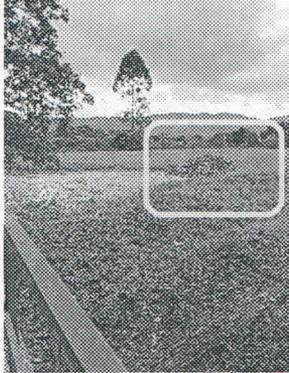
Fotografía 3. RCD depositados

Durante la visita efectuada se evidencia afectación ambiental provocada por la disposición inadecuada de residuos de construcción y demolición – RCD, realizada directamente sobre humedal el cual se encuentra ubicado en la vereda Contador, del municipio de Pitalito. Esto implica que los servicios eco sistémicos que nos brinda el hábitat se vean afectados directamente viéndose reflejados en la pérdida de cobertura vegetal, pérdida de la calidad y cantidad de agua, disminución de la flora y fauna, alteración en las propiedades fisicoquímicas y biológicas del suelo como también alteración en el paisaje.

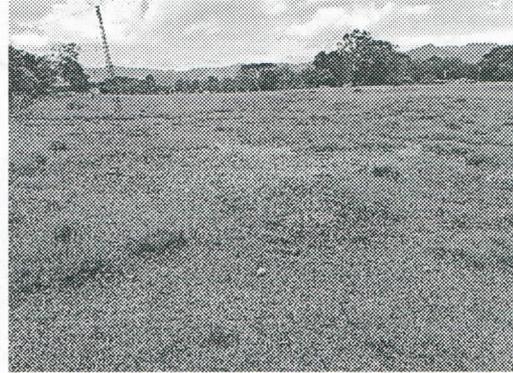
Fotografía 4. Terreno anegado.
