*ORDENAMIENTO DEL RECURSO HÍDRICO
DE LA CORRIENTE DEL RÍO LAS CEIBAS
QUE DISCURRE POR EL MUNICIPIO DE NEIVA,
EN EL DEPARTAMENTO DEL HUILA*

FUNDISPROS

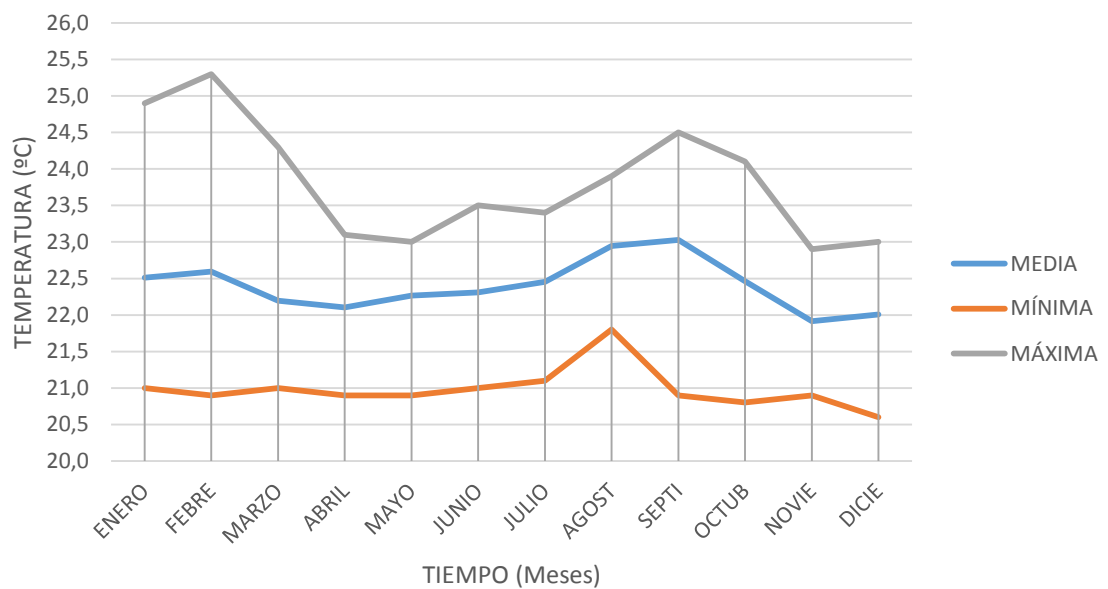
Grafica 3. Registros de Temperatura máxima, media y mínima mensual multianual de la estación Palacio Vegalarga.
 Fuente: FUNDISPROS, 2015

De acuerdo a lo relacionado en las gráficas anteriores, se tiene que la temperatura registrada por las dos estaciones seleccionadas presenta un comportamiento de tipo bimodal. Los meses con mayores registros medios mensuales multianuales

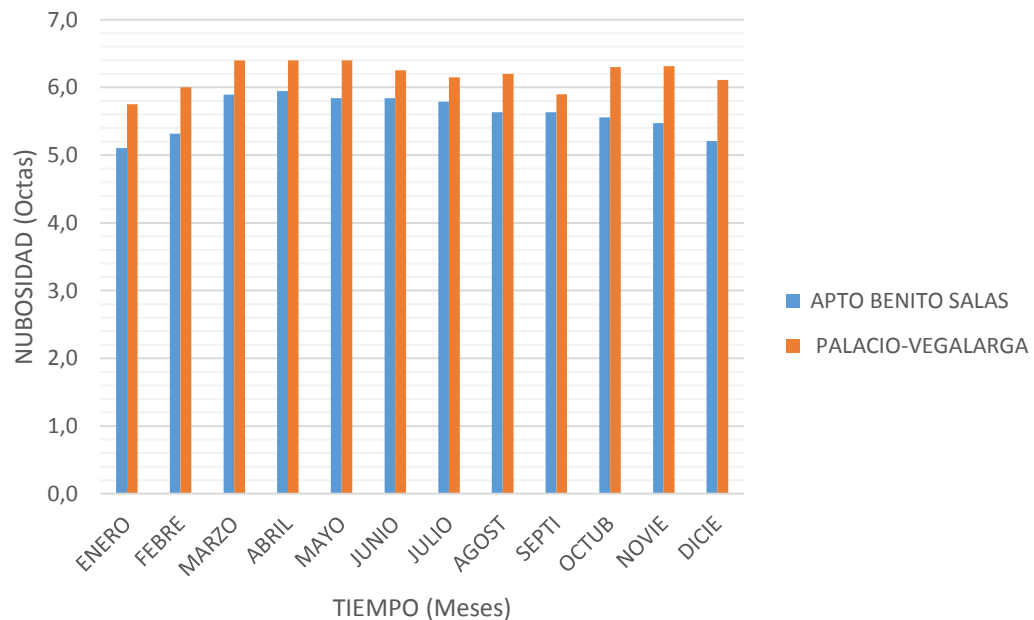
Gráfica 5. Registros de nubosidad media mensual multianual de las estaciones Apto Benito Salas y Palacio Vegalarga.
 Fuente: FUNDISPROS, 2015.

El comportamiento de la nubosidad es similar para las dos estaciones y está en función del régimen de precipitaciones. Los mayores registros para la estación Apto Benito Salas y Palacio Vegalarga se presentaron durante los meses de Marzo y Abril con valores de 5.9 y 6.4 octas respectivamente, meses que corresponde a un periodo caracterizado por la precipitación de un mayor volumen de agua. El mes que registra un menor valor de este parámetro es Enero con 5.1 y 5.8 Octas para la estaciones Apto Benito Salas y Palacio Vegalarga respectivamente.

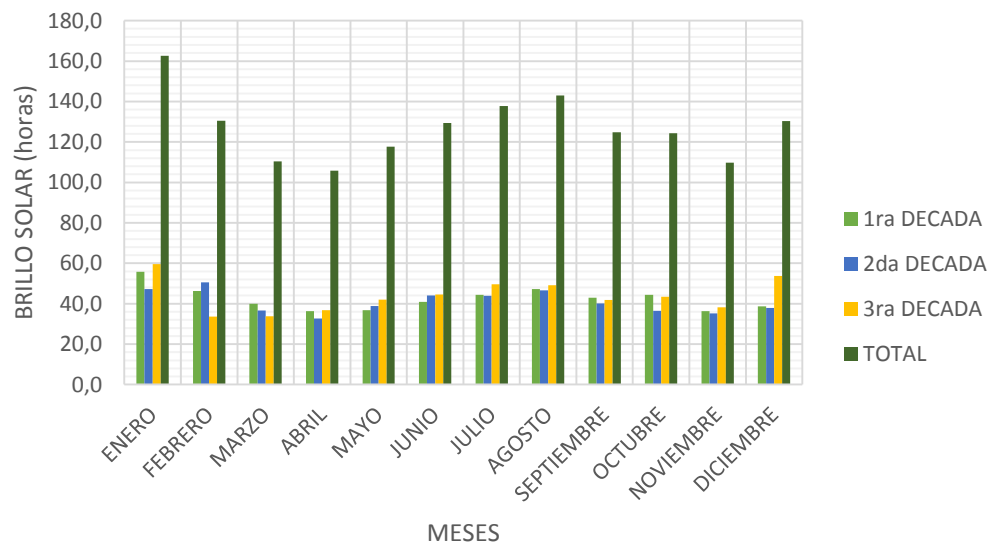
Grafica 6. Registros medios decadales mensuales multianuales de Brillo solar de la estación Palacio Vegalarga.

Según lo presentado en la Tabla 11 y la Grafica 6, los meses que registran mayor número de horas de brillo solar son Enero, Julio y Agosto con valores de 162,6, 137,8 y 143,0 horas. Por otro lado, los registros más bajos de brillo solar se encuentran en los meses de Abril y Noviembre, con valores de 105,8 y 109,7 horas. Consecuentemente con lo anterior, se tiene un número de horas media multianual de brillo solar de 1508,4 horas que indicaría que en promedio se registran aproximadamente 4 horas diarias de brillo solar.

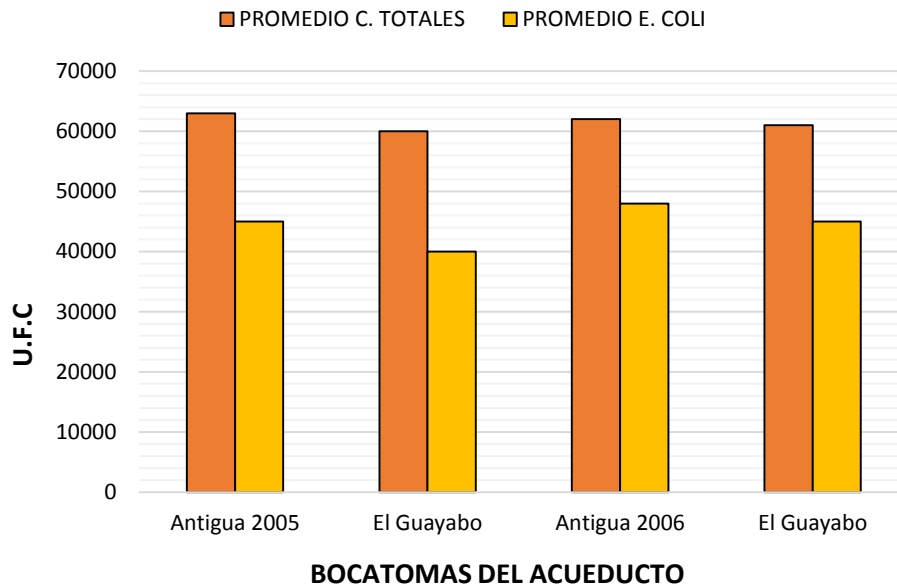
Grafica 8. Promedio anual del Análisis Microbiológico de agua cruda en las plantas del acueducto de Neiva 2005-2006

Cabe resaltar que el agua del Río Las Ceibas no es apta para consumo humano salvo previo tratamiento. La contaminación microbiológica es alta y requiere un tratamiento especial. A continuación se presenta las cifras (Grafica 8) que demuestran el impacto que se origina por el vertimiento de desechos orgánicos y la entrada de aguas negras al ecosistema.

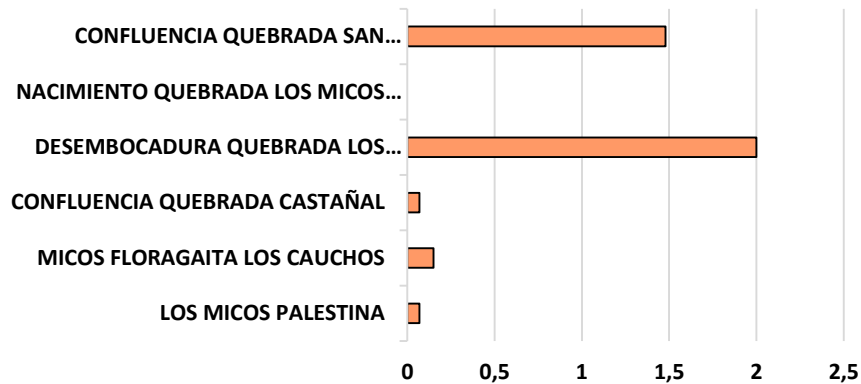
ICOMI - 2011

Grafica 9. ICOMI AÑO 2011

Este índice se expresa en función de la conductividad (como reflejo de los sólidos disueltos), la dureza (reúne los cationes calcio y magnesio) y la alcalinidad (recoge los aniones carbonato y bicarbonato). Los resultados obtenidos en la aplicación ICOMI, el agua de la Quebrada Los Micos presentan para el año 2011 entre **Media y Alta contaminación por Mineralización**. Puede apreciarse que en términos generales el ICOMI en la muestras de cada punto monitoreado (Grafica 9), presenta un progresivo aumento a lo largo del tramo de estudio. El valor medio se presenta en el punto Los Micos Palestina con un valor de 0,45 y los valores más altos se presentan en Micos Flora gaita – Los Cauchos (0,93), confluencia Quebrada Castañal (0,68), desembocadura quebrada Los Micos (0,86), y confluencia Quebrada San Rafael (0,76), en el único punto donde se presenta un valor bajo es en el nacimiento Los Micos Palestina con un valor de (0,29).

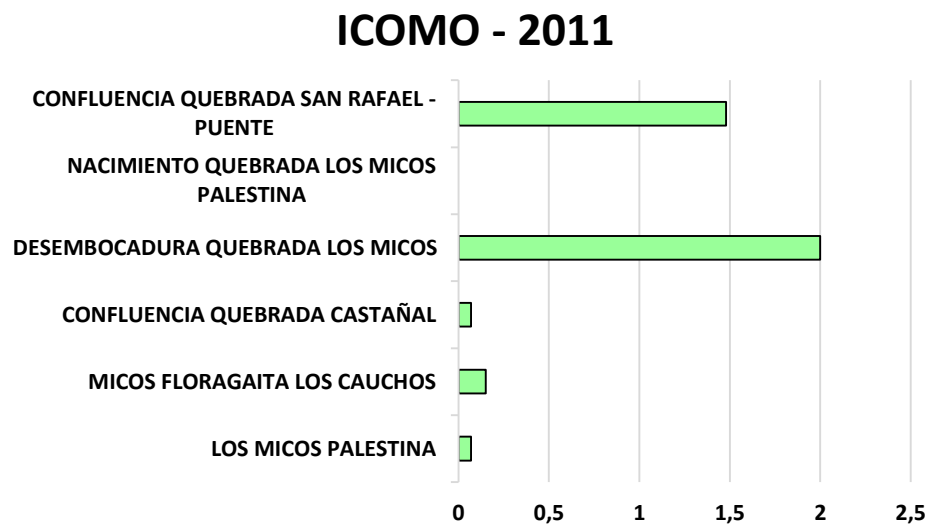
Grafica 11. ICOMO AÑO 2011
Fuente: CAM, 2014

Los resultados de este índice, en promedio, La Quebrada Los Micos presenta para el año 2011 un índice **Medio de contaminación por materia orgánica**. Se observa en forma general que en la muestras de cada punto se presenta un deterioro significativo de calidad del agua, donde lo más probable es su asociatividad a la descarga de aguas residuales domésticas a lo largo de la Quebrada.

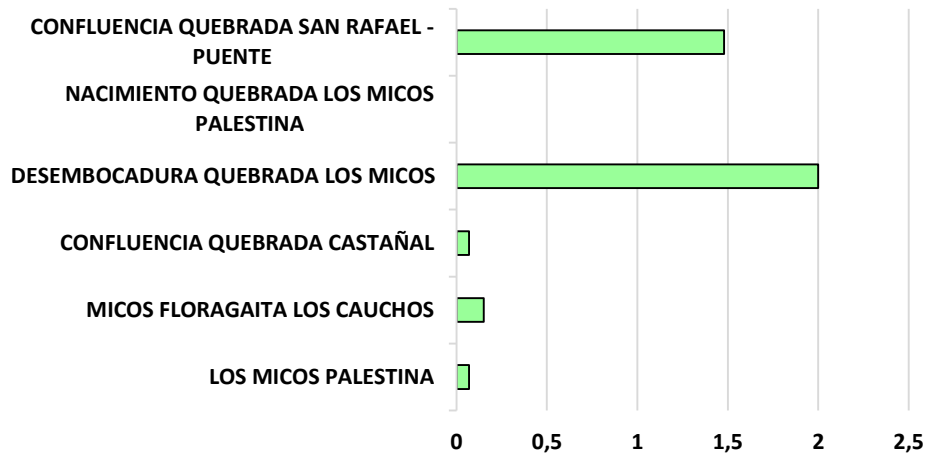
ICOMO - 2010

Grafica 12. ICOMO AÑO 2010

Para el año 2010, presenta un nivel **Bajo de Contaminación** reflejando que la calidad del agua se encontraba en mejores condiciones y que a lo largo del tiempo se ha venido deteriorando.

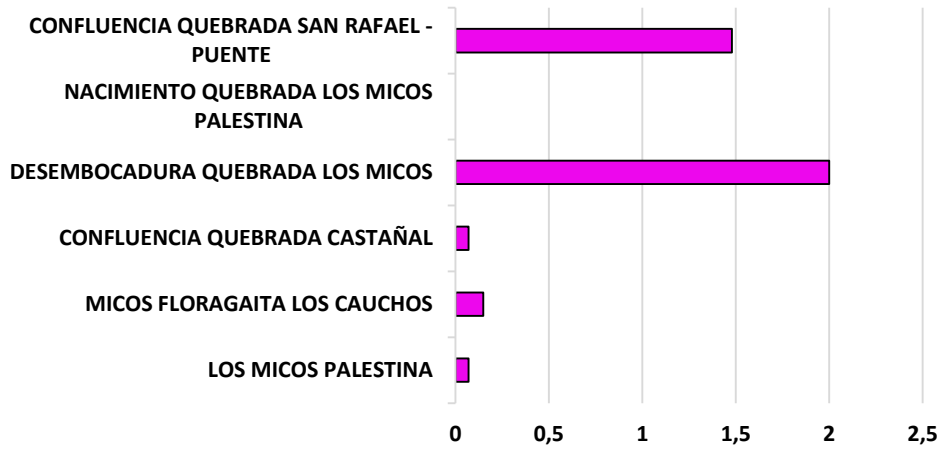
ICOSUS - 2011

Grafica 13. ICOSUS AÑO 2011
Fuente: CAM, 2014

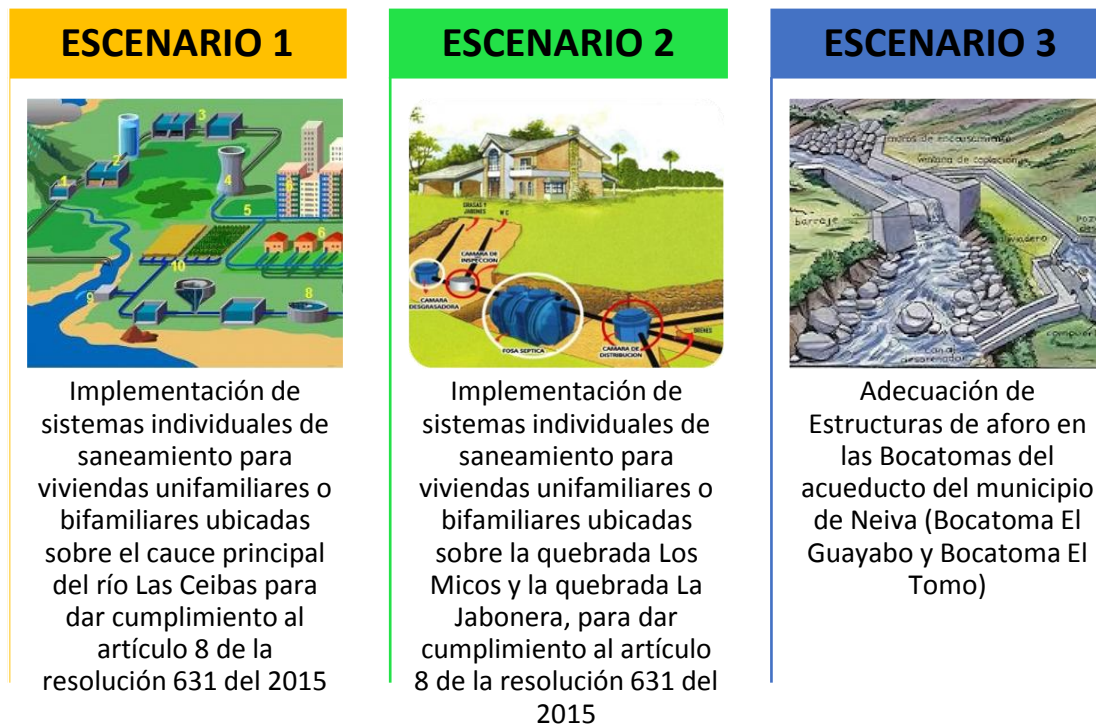
Figura 4. Descripción de Los Escenarios

3.3.1. Modelación de la Calidad del Agua – Software “QUAL 2Kw”

3.3.1.1. Planteamiento de Escenarios

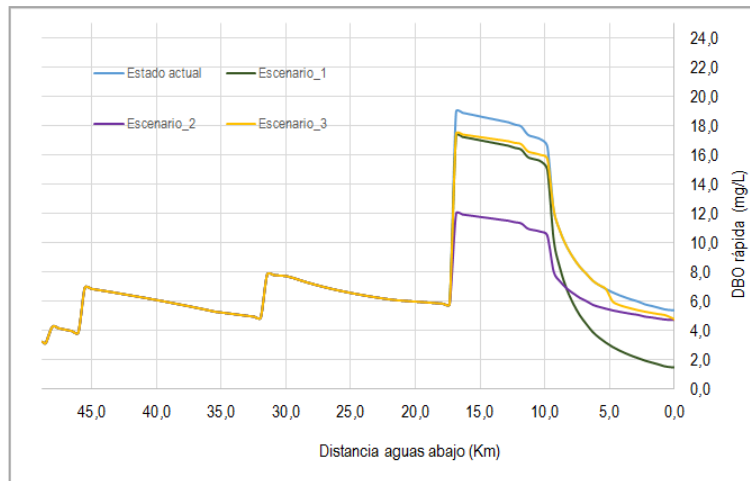
Figura 5. Escenarios para La DBO Rápida
 Fuente: FUNDISPROS, 2015

Los escenarios de modelación planteados permitieron predecir la asimilación y/o degradación de los parámetros físico-químicos en la corriente ante distintas situaciones futuras. La formulación de estos escenarios contempló las tres situaciones más probables que impactarán directamente la calidad del agua del río Las Ceibas.

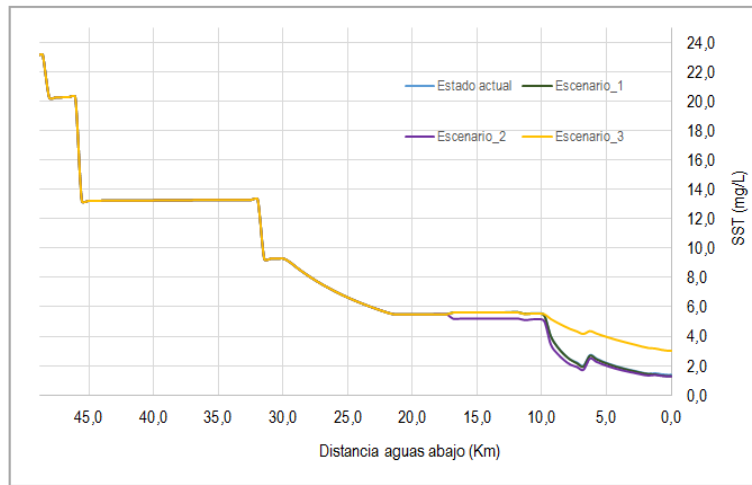
Figura 6. Escenarios para los SST
Fuente: FUNDISPROS, 2015

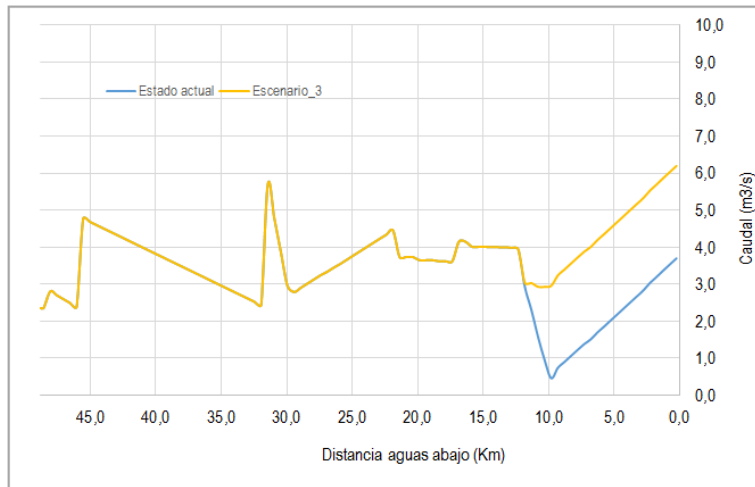
Figura 7. Escenarios para el Caudal
Fuente: FUNDISPROS, 2015

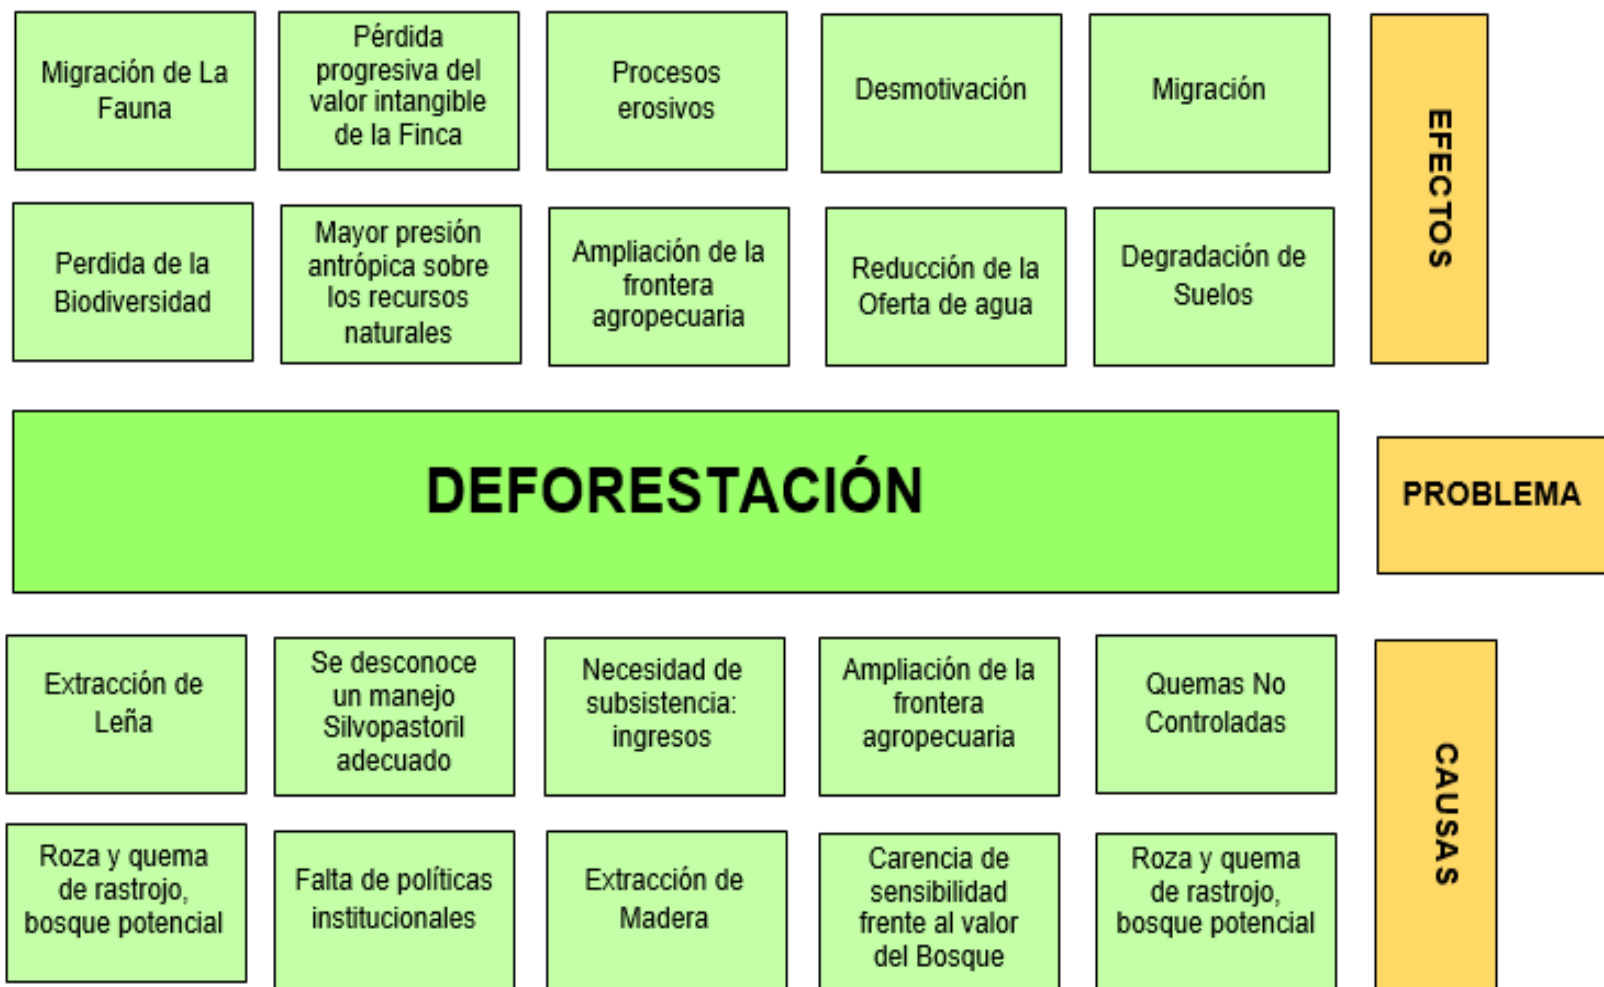
Figura 8. Árbol de problemas para la Deforestación para la cuenca del Río Las Ceibas
 Fuente: Diagnóstico del POMCA – Río Las Ceibas, 2007

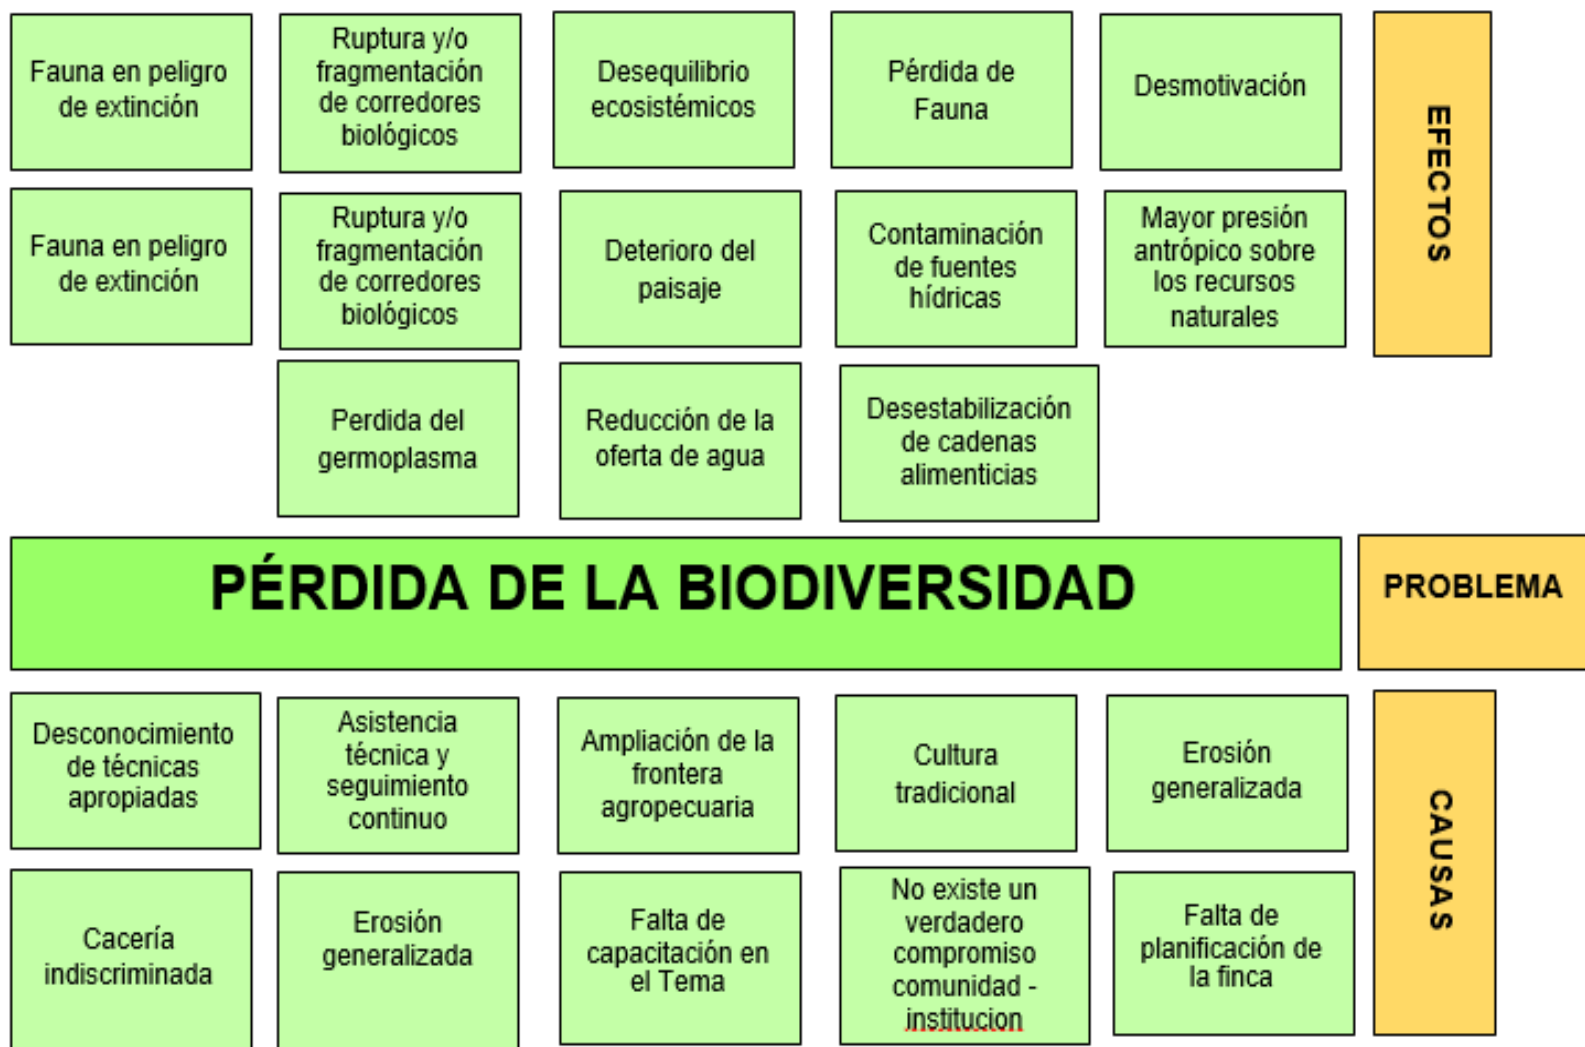
Figura 9. Árbol de problemas para la Pérdida de Biodiversidad para la cuenca del Río Las Ceibas
 Fuente: Diagnóstico del POMCA – Río Las Ceibas, 2007

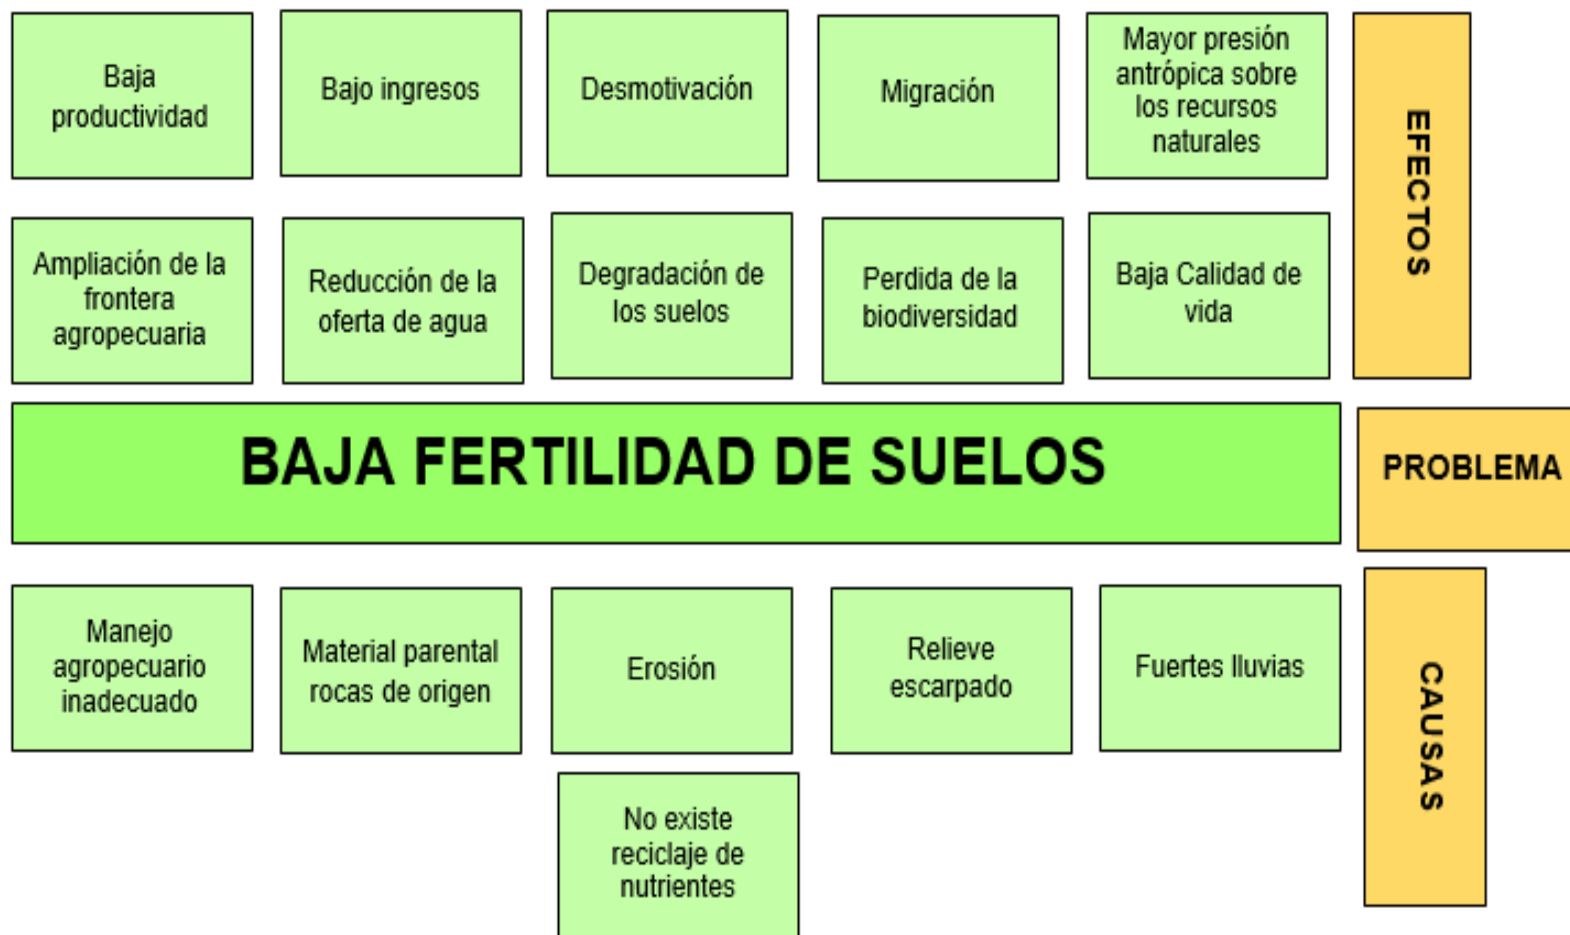
Figura 11. Árbol de problemas para la baja fertilidad de suelos de la cuenca del Río Las Ceibas
 Fuente: Diagnóstico del POMCA – Río Las Ceibas, 2007
