| Acto a notificar | <b>Auto de Inicio No. 90</b> |
| Expediente | <b>SAN-00301-2023</b> |

## AUTO No. 90

**ASUNTO:** AUTO DE INICIO

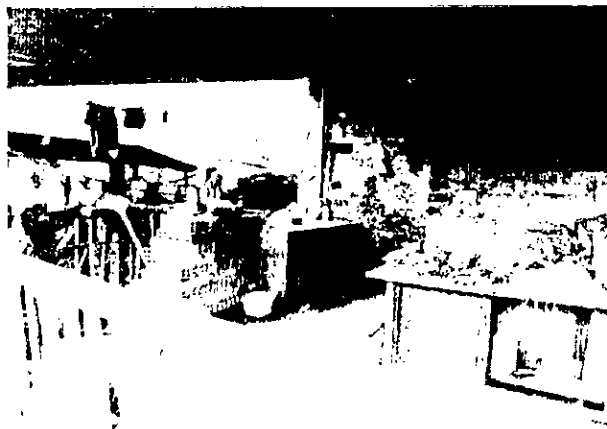
El predio tiene una extensión de una hectárea cultivada en café aproximadamente, La vivienda se encuentra en el punto de coordenadas proyectadas sistema Magna Sirgas origen Bogotá EPSG 3116 E 777794 N 715176. En el predio se observó una vivienda la cual posee estructuras como unidad sanitaria, alberca, ducha, cocina y beneficiadero de café, donde se observó una alberca utilizada para el lavado y despulpado del café. En el predio no se observó sistema de tratamiento para las aguas mieles del café ni para las aguas provenientes de la vivienda de cocina, lavadero, estas son conducidas por tubería y manguera hacia unas cajillas de inspección y seguidamente hacia el punto de descarga sobre el suelo, en un cultivo de café ubicado el predio del señor Jader Hernández, las aguas de la unidad sanitaria son conducidas a través de una manguera de 2" hacia una excavación no revestida con tapa fundida en concreto, según lo mencionado, sin embargo dicha información no pudo ser verificada debido a que la señora manifestó que donde se encuentra un galpón para algunas gallinas debajo se encuentra la excavación.

Fotografía 1 y 2. Predio de la señora Rosa Isabel Córdoba.

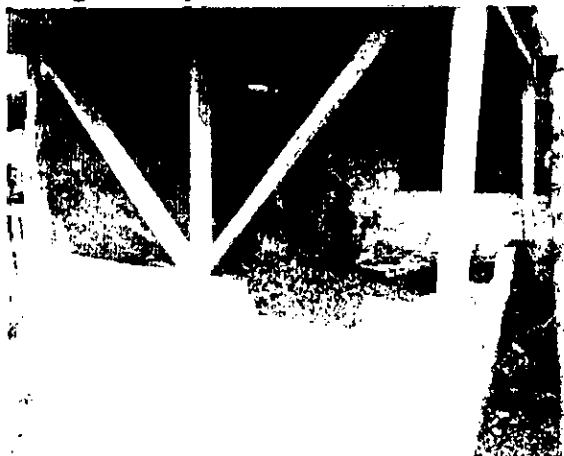
En cuanto al manejo de los residuos sólidos de la café cereza", estos son dispuestos sobre una estructura adecuada técnicamente de tal forma que no entran en contacto con el suelo y se encuentra techada.

Fotografía 3. Beneficio de café y fosa techada e impermeabilizada.

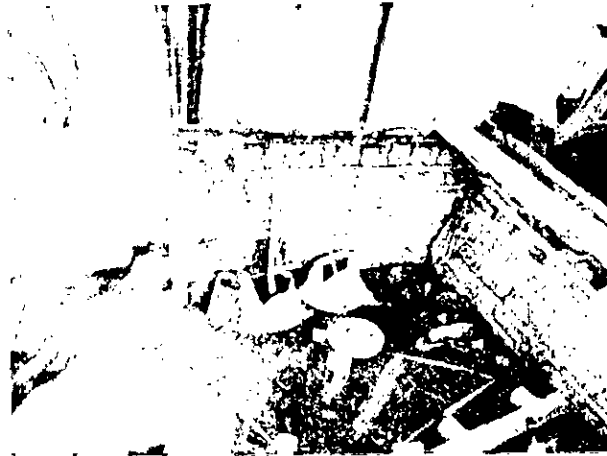
Fotografía 4. Lugar donde se manifiesta se encuentra la excavación donde llegan las aguas de la unidad sanitaria.
