AUTO No. **074**

**DIRECCIÓN TERRITORIAL:** SUR  
**RADICACIÓN DENUNCIA:** 2024E31154  
**EXPEDIENTE N°:** SAN 01410-2024  
**PRESUNTO INFRACTOR:** JOAQUI OFELIO GOMEZ, IDENTIFICADO CON CEDULA DE CIUDADANIA NO. 12.143.127.  
**PRESUNTA INFRACCIÓN:** VERTIMIENTO DE AGUAS RESIDUALES DE ORIGEN DOMESTICO SIN TRATAMIENTO PREVIO A SU DESCARGA AL SUELO Y POSTERIORMENTE A LA QUEBRADA DENOMINADA ORITOGUAZ  
**FECHA DE LA DENUNCIA:** 21 DE OCTUBRE DE 2024

**ASUNTO: PLIEGO DE CARGOS**

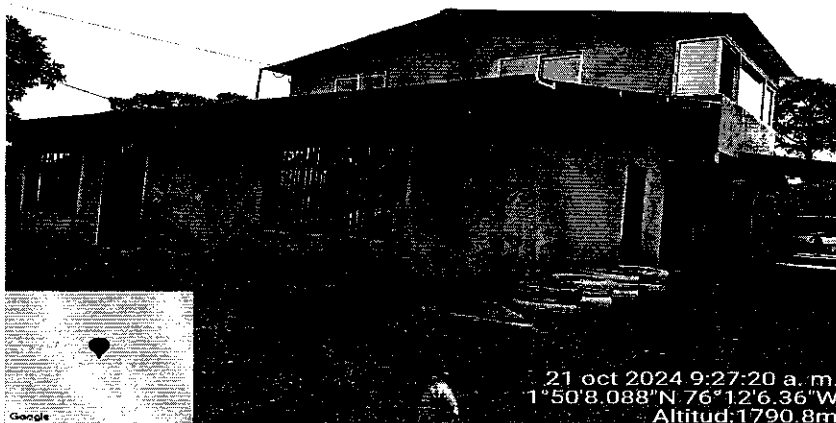
Se encontró una vivienda rural, donde habitan 3 personas de manera permanente, de propiedad del señor Ofelio Gómez.

Fotografía No. 1. Predio del señor Ofelio Gómez.

En el predio del señor Ofelio Gómez, en las diferentes actividades realizadas por cada uno de ellos al interior de la vivienda (tales como higiene personal y limpieza de elementos, materiales o utensilios), generan aguas residuales domésticas, las cuales son conducidas a un pozo séptico ubicado en las coordenadas geográficas 1°50'8.74" N 76°12'6.58" a 1797 msnm y coordenadas planas con origen Bogotá X 763588 Y 694897. El cual, no se pudo determinar su funcionamiento ni las condiciones técnicas de construcción para determinar si cumple con lo establecido en la normatividad ambiental para el tratamiento de aguas residuales domésticas.

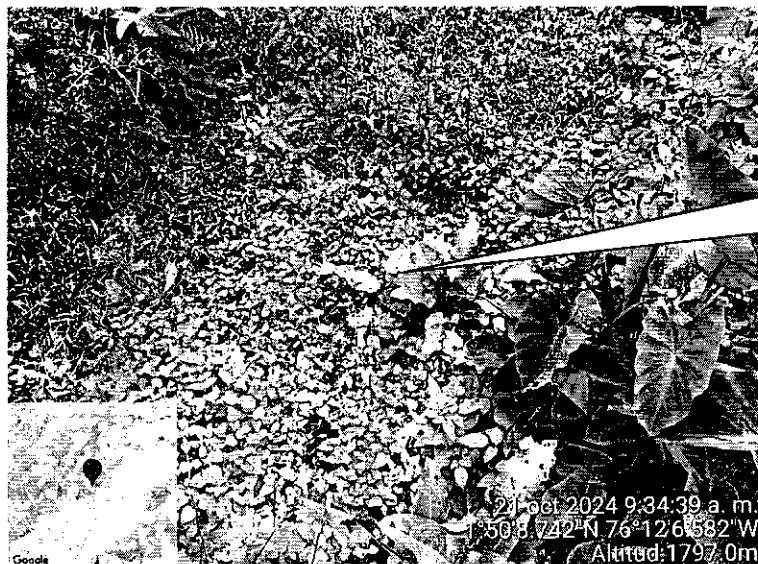
Las aguas generadas en el sanitario se descargan al mismo pozo donde se descargan las aguas residuales domesticas de la ducha, lavado de ropa, cocina

Área de disposición de las aguas residuales domesticas

*Fotografía No. Pozo séptico*

*Es de indicar que un pozo séptico no puede recepcionar aguas residuales domésticas y del sanitario sin previo tratamiento dado que puede afectar acuíferos que se encuentren en el lugar.*

*De igual manera no se observó si técnicamente el pozo cumple con lo establecido en la normatividad ambiental vigente para ser eficiente en la disminución de la carga contaminante.*

*Las aguas residuales domésticas generadas por 3 personas permanentes, son dispuestas sin tiramientos eficientes para la disminución de la carga contaminante*

*Es de indicar que los sistemas evidenciados no son eficientes para la disminución de la carga contaminante de las aguas residuales domésticas, generando un riesgo a los usuarios del acueducto Versailles ya que se desconoce cuál es la capacidad de tratamiento del sistema y si todas las aguas se descargan en el pozo o si de lo contrario son vertidas a la fuente hídrica que discurre cerca del predio y es vertiente de la quebrada Oritoguaz.*

El predio visitado, carece de sistemas de tratamiento eficientes para las aguas residuales domésticas (ARD), Las cuales son vertidas de manera puntual al suelo y/o a la quebrada sin denominación vertiente de la quebrada Oritoguaz, de tal manera que se recomienda:

Para las aguas residuales domesticas tener en cuenta las disposiciones de la **Resolución 330 del 2017 “Reglamento Técnico del Sector Agua Potable y Saneamiento Básico SECCIÓN 3. TRATAMIENTOS DESCENTRALIZADOS”**.

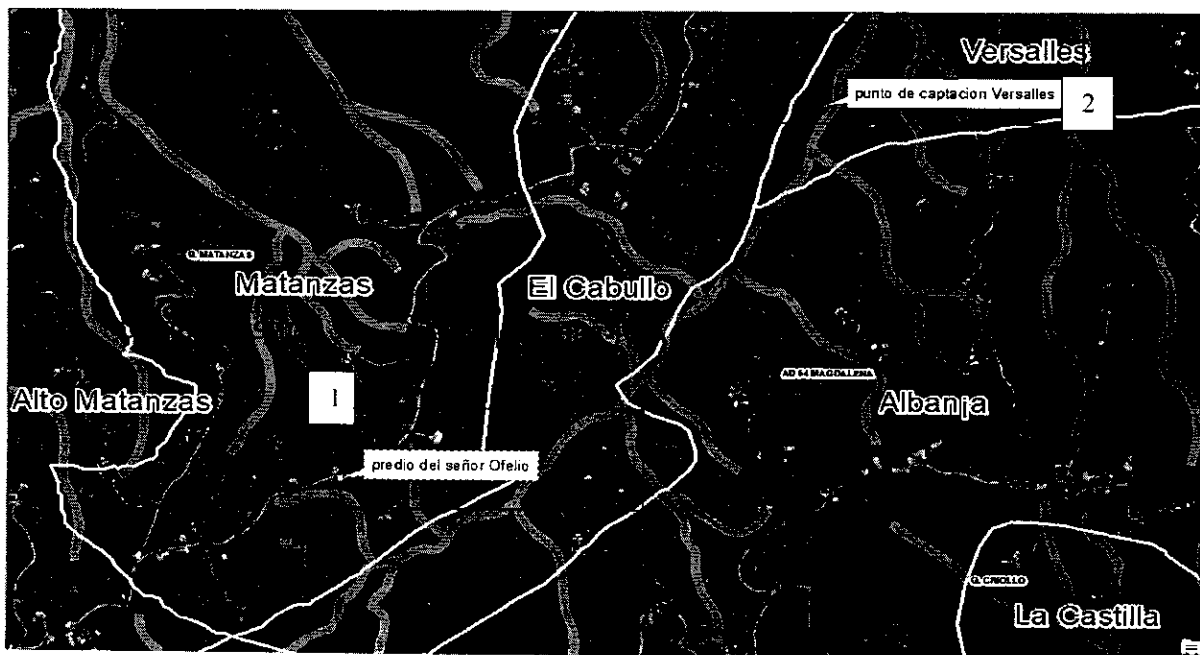
*Posterior se insertan las coordenadas al SIG de la corporación determinando que el predio se encuentra fuera de áreas protegidas y ecosistemas estratégicos sin embargo se ubica muchos metros antes del punto de captacion del Acueducto Versailles.*

*Imagen No. 2. 1Predio del señor Ofelio Gómez. 2. Punto de captacion del acueducto de Versailles.*
