| | <b>NOTIFICACION POR AVISO</b> | Código | F-CAM-186 |

| Acto a notificar | <b>Auto de Inicio No. 070</b> |

**Auto No. 070**

DIRECCIÓN TERRITORIAL: Sur  
RADICACIÓN DENUNCIA: 9440 2024-S  
EXPEDIENTE: SAN-401-2024  
PRESUNTO INFRACTOR: DIANA MARIA GARCIA MÉNDEZ  
INFRACCIÓN: VERTIMIENTOS DE AGUAS RESIDUALES

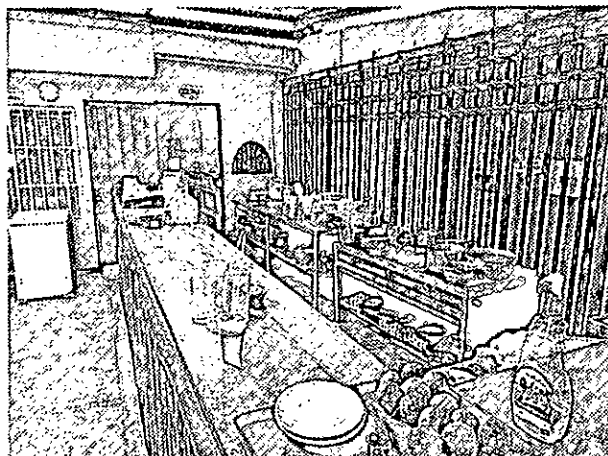
**Fotografía 1.** Establecimiento de comercio  
Restaurante y Guarapería Cañaveral. Vereda  
Montañita, municipio de Pitalito.

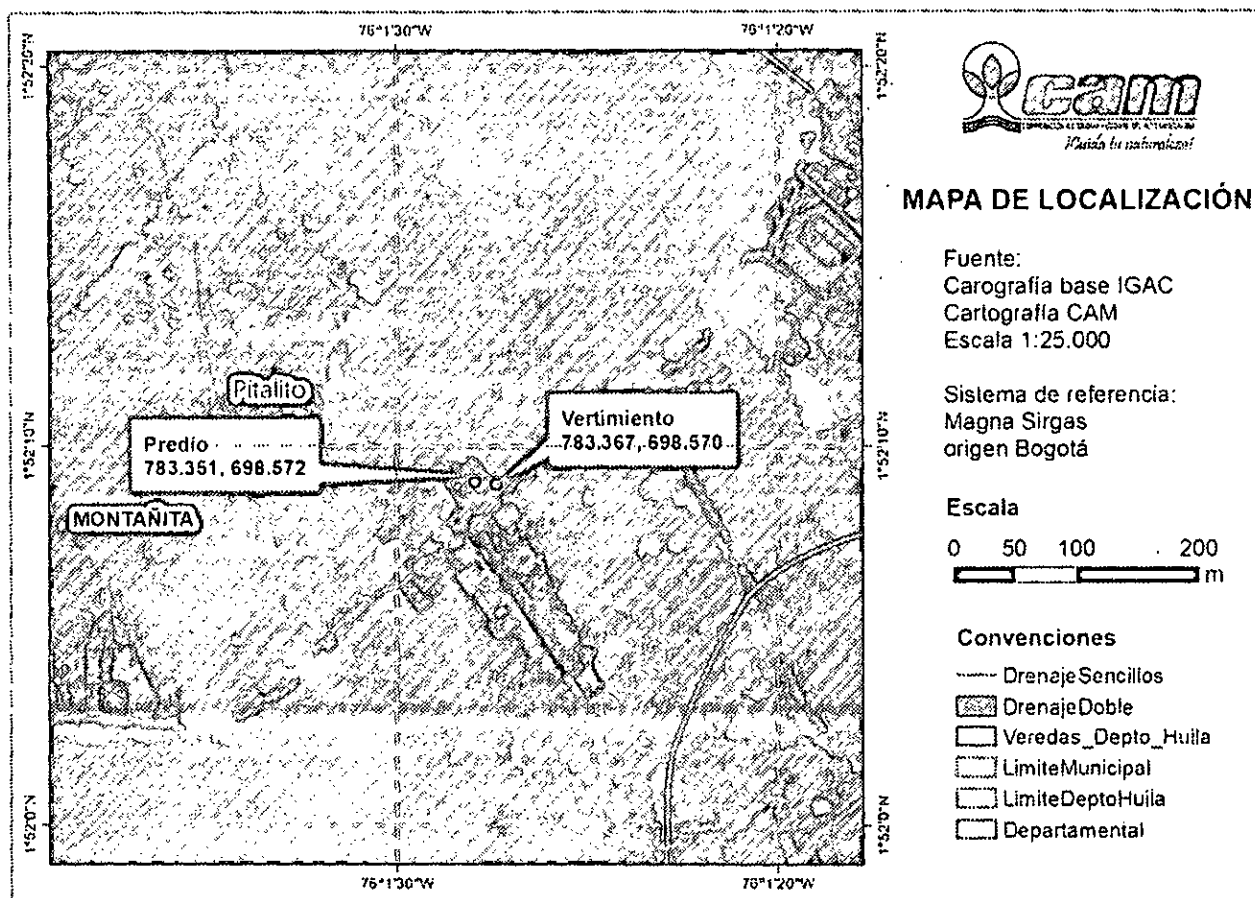
**Figura 1.** Ubicación de puntos georreferenciados en campo. Vereda Montañita del municipio de Pitalito Huila.

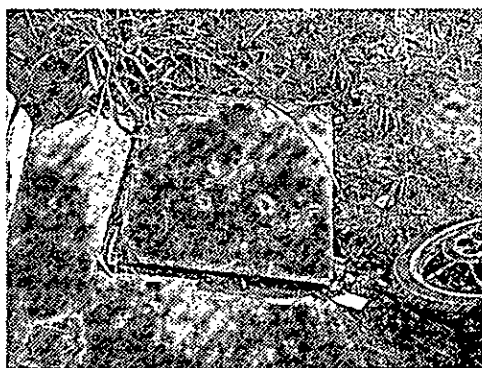
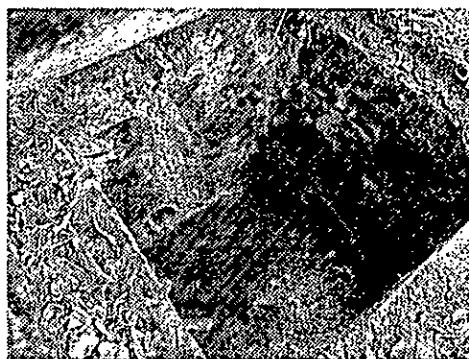
Respecto a las aguas residuales generadas en la cocina durante la preparación de los alimentos, estas son conducidas a través de tubería PVC a una cajilla construida con paredes, base y tapa removible en concreto.

Fotografía 2 – 3. Cajilla a donde ingresan las aguas residuales provenientes de la cocina.

- Diseñar, construir, implementar y operar un sistema de tratamiento eficiente para los vertimientos de aguas residuales generados en la cocina del establecimiento de comercio Restaurante y Guarapería Cañaveral, que cumpla con las disposiciones de la sección 3 del Reglamento Técnico del Sector Agua Potable y Saneamiento Básico Resolución 330 de 2017 para sistemas descentralizados.

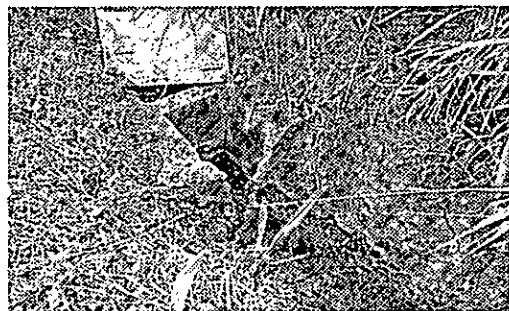
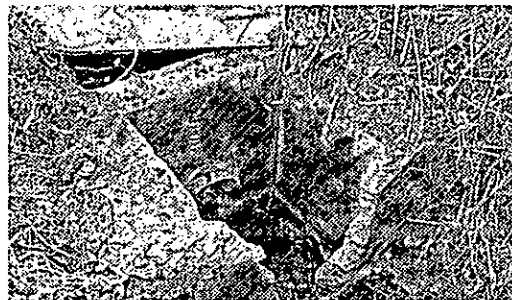
Posterior a esta cajilla, a través de tubería PVC continua el curso de las aguas residuales sin ningún tipo de tratamiento previo hasta las coordenadas geográficas 01°52'09.02"N; 76°01'27.14"O, (E 783.367, N 698.570) donde finalmente se realiza la descarga sobre una zanja no revestida ubicada paralela a la vía nacional Ruta 45 (ver figura 1) y por donde discurre también agua de escorrentía.

Fotografía 4 - 5. Salida del agua residual sobre zanja no revestida.

Teniendo en cuenta que el predio carece de un sistema para el tratamiento de las aguas residuales grises que se generan en la cocina, esta actividad se constituye como un incumplimiento a la normatividad ambiental vigente, establecidas así:
