RESOLUCIÓN No. 0225 (04 DE FEBRERO DEL 2026)

POR LA CUAL SE DECLARA LA PÉRDIDA DE LA FUERZA EJECUTORIA DE UN PERMISO DE CONCESIÓN DE AGUAS SUPERFICIALES

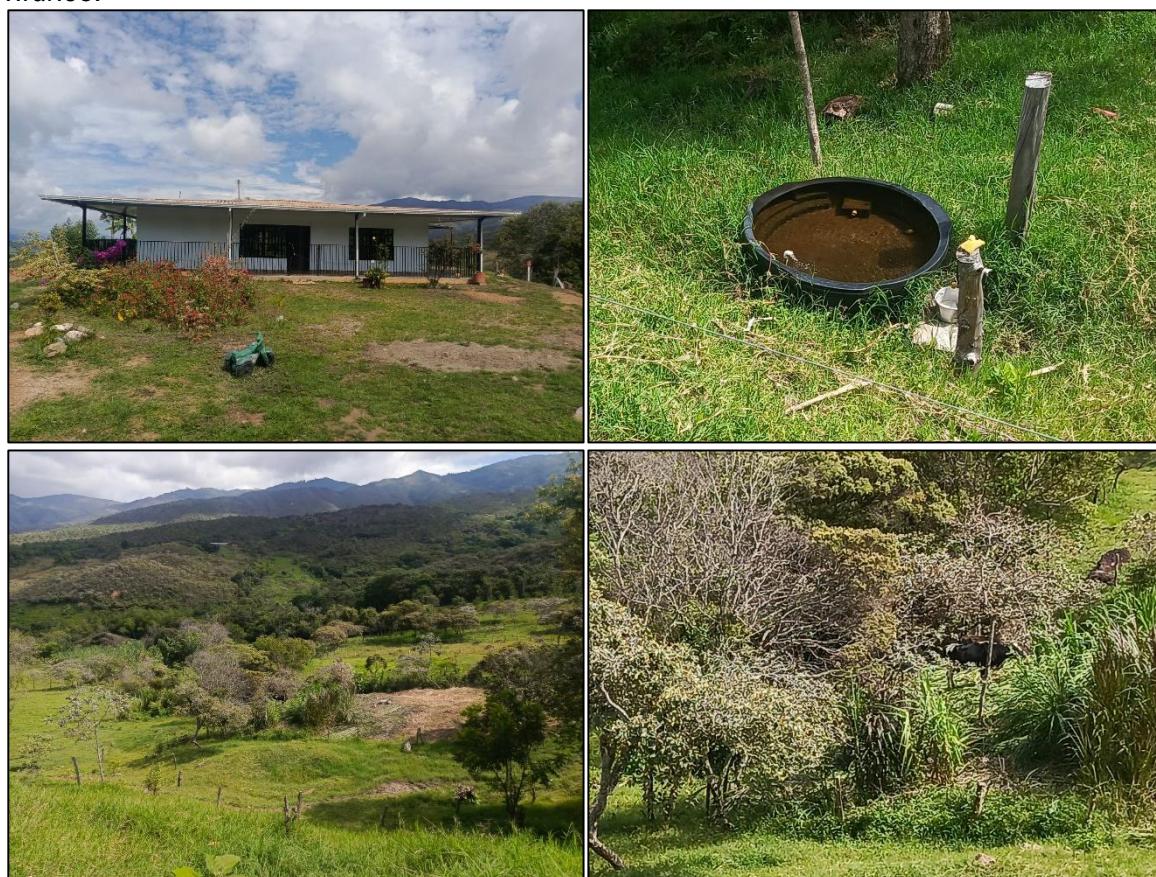
Figuras 2 – 5

Vista general del predio Bellavista (Lote 2 La Primorosa LT Bella Vista) y usos del recurso hídrico.

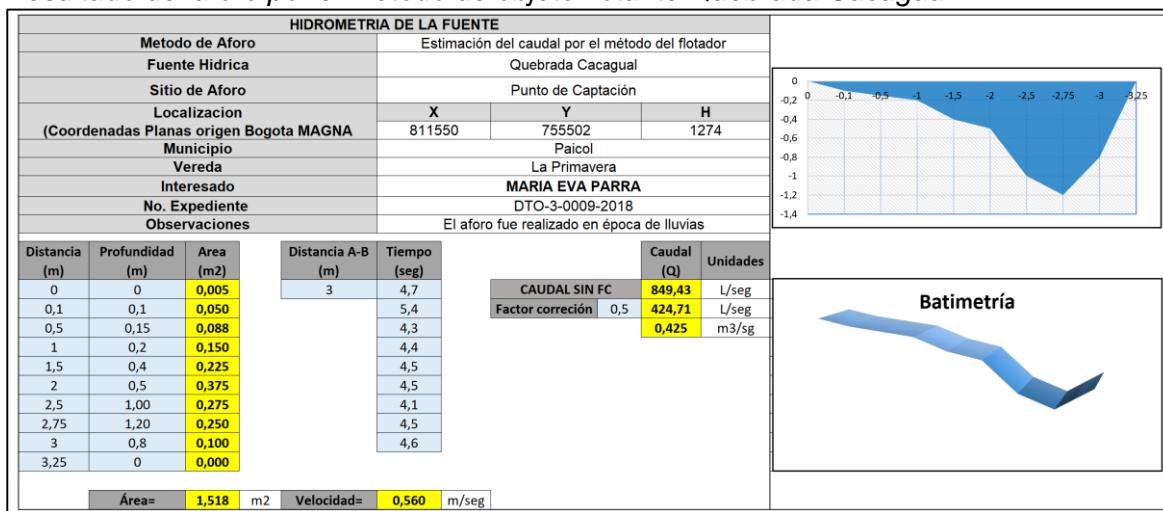
Figura 7

Se realizó aforo en la fuente hídrica denominada Quebrada El Cacagual, aplicando el método de objeto flotante, el cual consiste en medir el tiempo que tarda un objeto ligero (no absorbente) en recorrer una distancia determinada sobre la superficie del agua, permitiendo estimar la velocidad superficial del flujo.

- Sección del cauce: regular, con fondo de material mixto (rocas, grava y sedimento).
- Velocidad superficial: calculada con base en un promedio de siete recorridos del objeto flotante.
- Área del cauce: estimada mediante medición directa en campo de ancho y profundidad promedio.

Resultado del aforo por el método de objeto flotante Quebrada Cacagual.

La fuente hídrica objeto de captación se clasifica como un cuerpo de agua superficial de origen natural lótico, cuya ubicación fue verificada mediante coordenadas geográficas ubicado en la subcuenca hidrográfica Río Páez. Durante la visita se realizó un aforo utilizando el método volumétrico, obteniéndose un caudal de 424,71 L/seg.

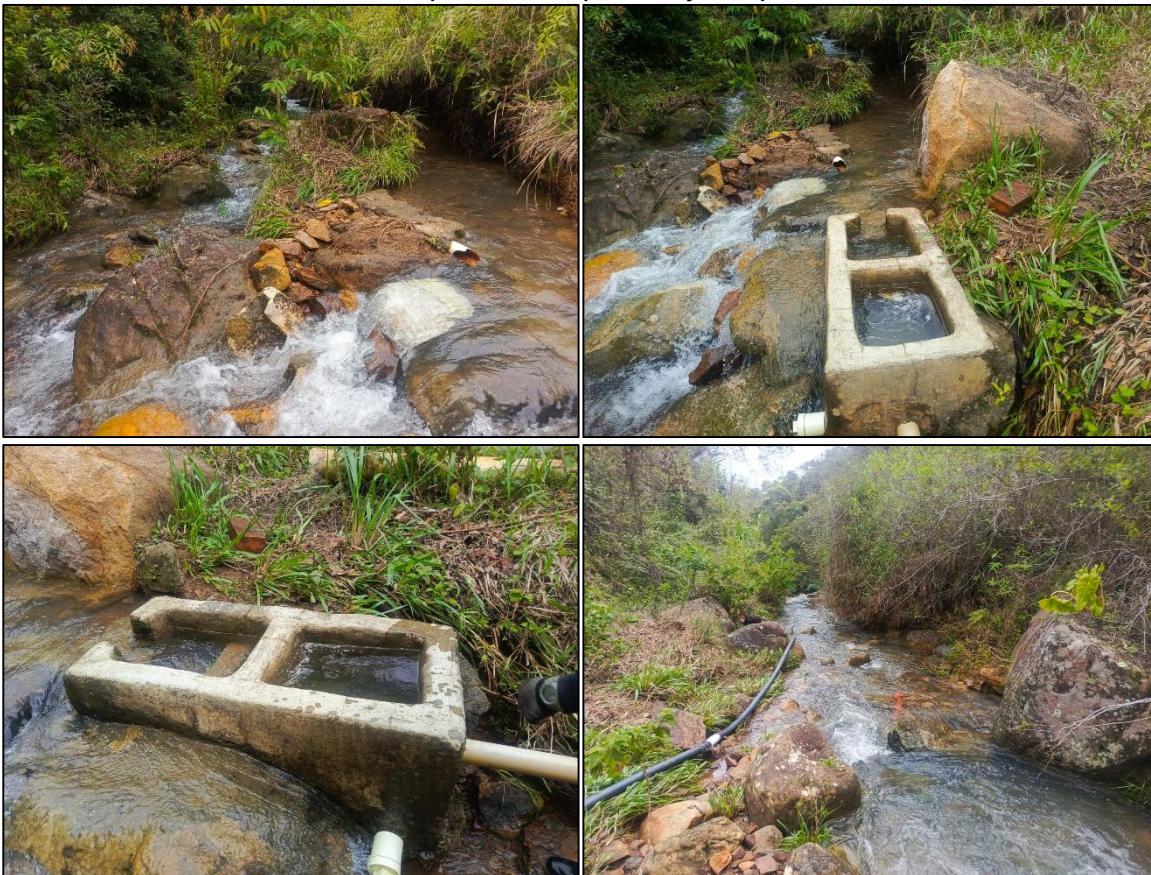
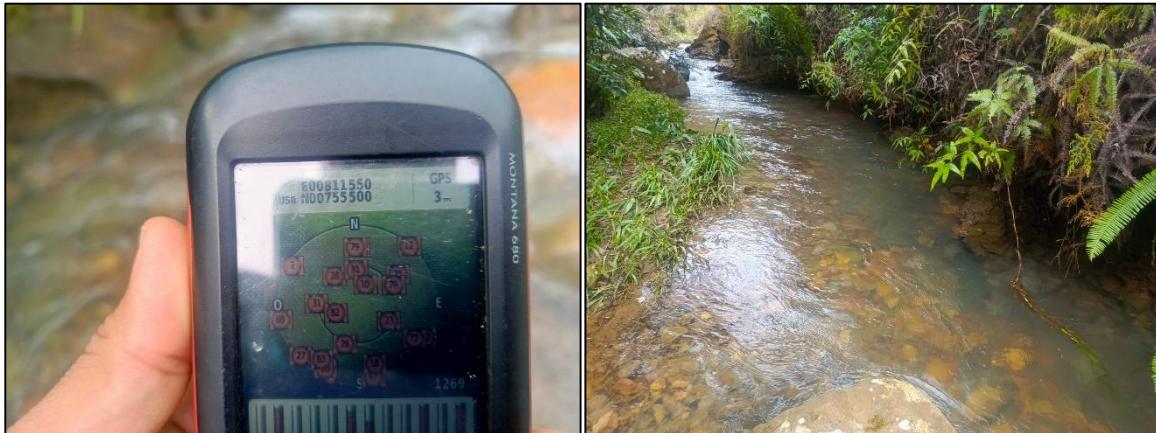
Figuras 9 – 14

Durante la visita de seguimiento al permiso ambiental otorgado, se verificó que la captación del recurso hídrico se encuentra en funcionamiento, sin presentar novedades ni alteraciones con respecto a lo autorizado. Esta verificación se sustentó mediante evidencia fotográfica recolectada en campo, donde se constató la correcta operación del sistema de captación y el cumplimiento de las condiciones establecidas por la autoridad ambiental.

El sistema de captación es de tipo artesanal y consiste en una tupia construida con rocas y tulas. Desde este punto, el recurso hídrico es conducido mediante manguera de 2" con reducción a 1" se conduce el recurso hídrico captado hasta el predio. En el predio, el agua es almacenada en un tanque plástico y posteriormente distribuida para las labores de abrevio pecuario y riego.

Panorámica de la fuente hídrica, punto de captación y tanque de almacenamiento.
