| | <b>AUTO DE INICIO DE PROCEDIMIENTO SANCIONATORIO</b> | | Código: | F-CAM-015 |

**AUTO No.00654**

**DIRECCIÓN TERRITORIAL:** NORTE  
**DENUNCIA:** 02270-26  
**PRESUNTA INFRACCIÓN:** VERTIMIENTOS DE AGUAS RESIDUALES DOMESTICAS  
**PRESUNTO INFRACTOR:** MARIA JIMENA QUIZÀ ROMERO Y EUGENIO CARDOZO DELGADO

**LUGAR Y FECHA:** Neiva, 29 SEP 2026

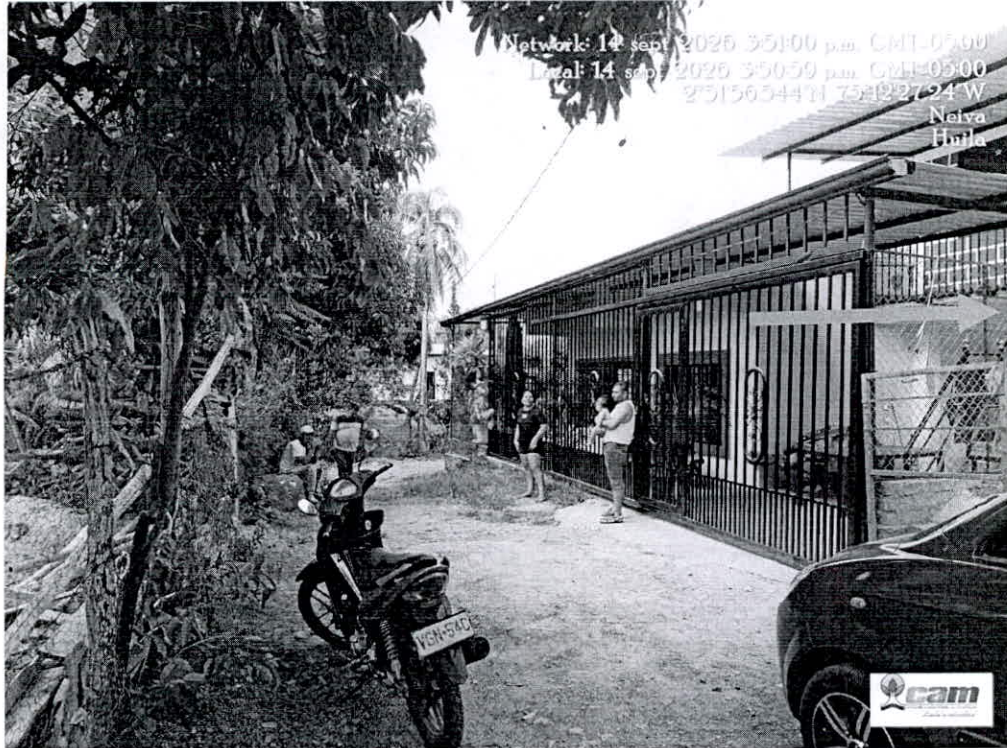
Casa No. 5

**Foto 12:** Evidencia fotográfica de la fachada de la casa No. 5 de propiedad de la señora María Jimena Quizá Romero y del señor Eugenio Cardozo Delgado, vereda El Triunfo del Municipio de Neiva.

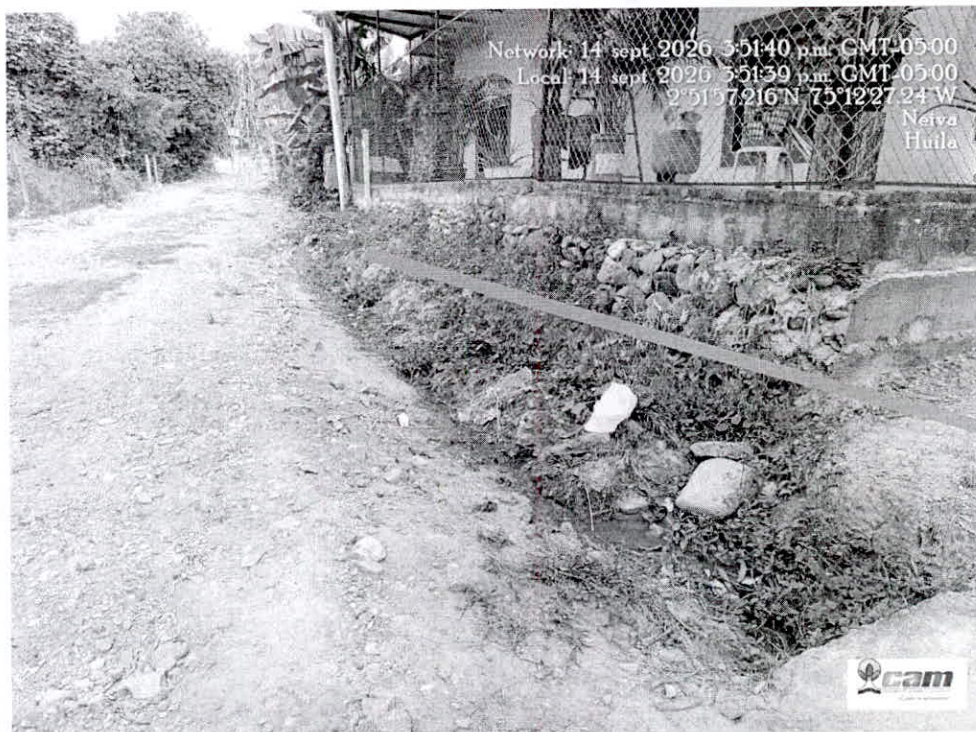
Tubería de 2', por donde se conducen las ARD de la cocina y lavadora

**Foto 13:** Evidencia fotográfica del canal en tierra por donde se conducen las aguas residuales domésticas – ARD provenientes de la casa No. 5 de propiedad de la señora María Jimena Quizá Romero y del señor Eugenio Cardozo Delgado (lavadora y la cocina)

Finalmente, en el lugar se evidencio que al momento de la visita de inspección ocular se estaba realizando la descarga de aguas residuales domésticas – ARD, provenientes de la lavadora, sin contar con previo tratamiento antes de su descarga y sin tener el respectivo permiso de vertimientos otorgado por la autoridad ambiental competente.

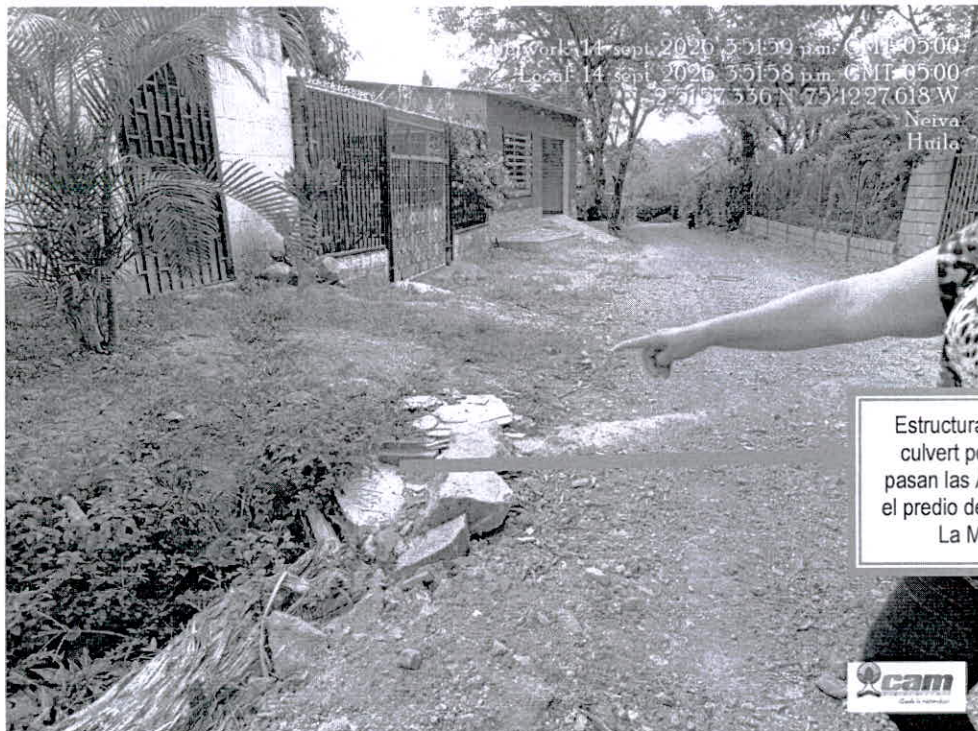
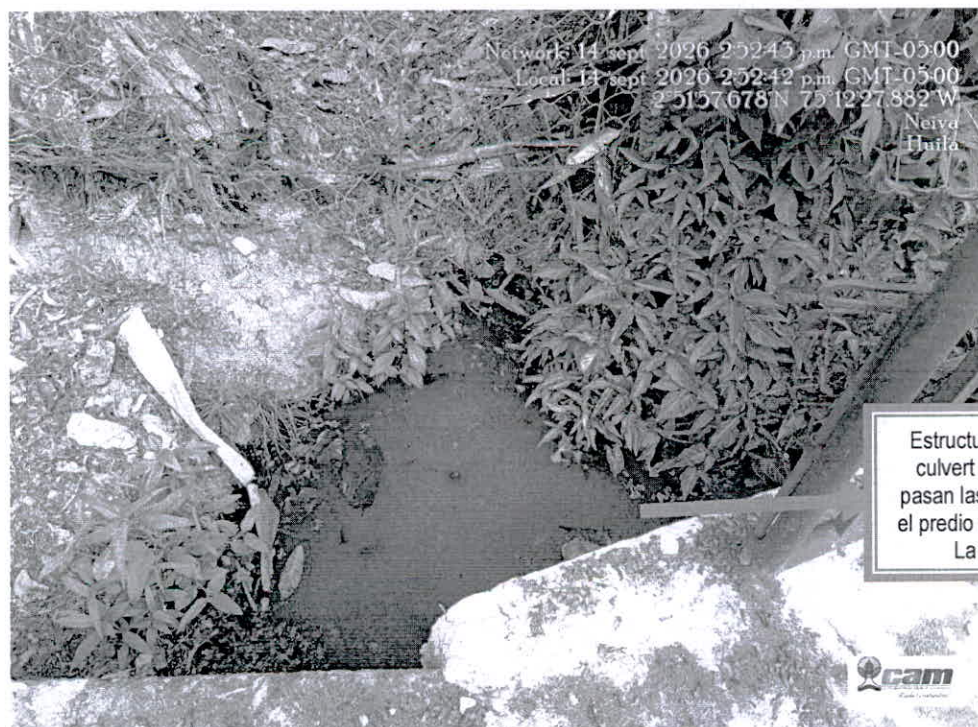
Estructura tipo box  
culvert por donde  
pasan las ARD hacia  
el predio denominado  
La María

**Foto 18 y 19:** Evidencia fotográfica del canal en tierra por donde se conducen las aguas residuales domésticas – ARD y de la estructura tipo box culvert por donde pasan las aguas por debajo de la vía de acceso hacia el predio La María.

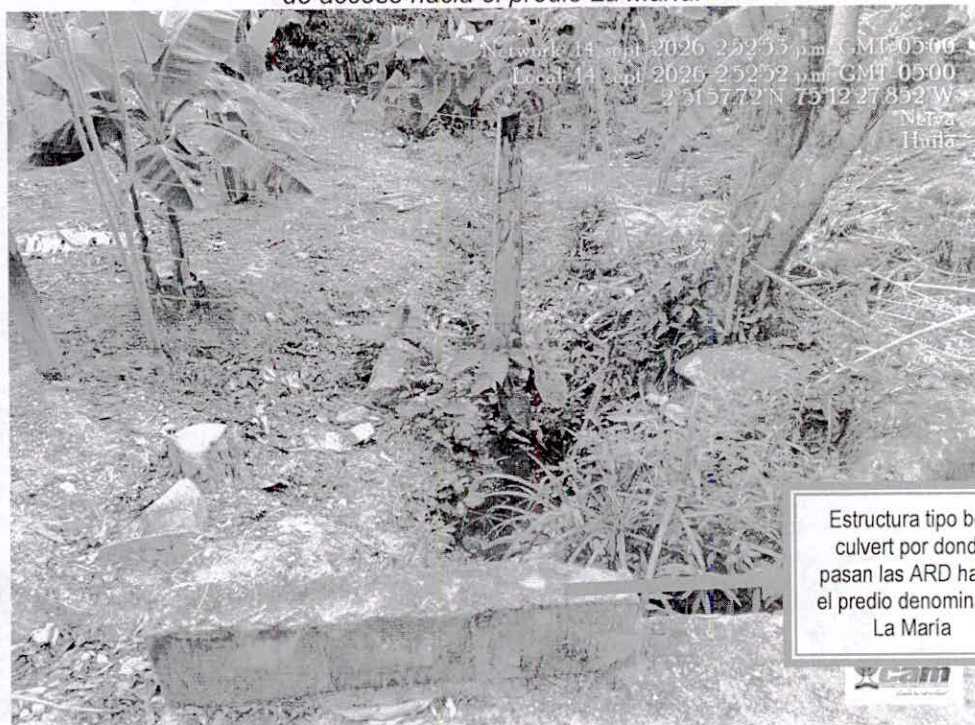
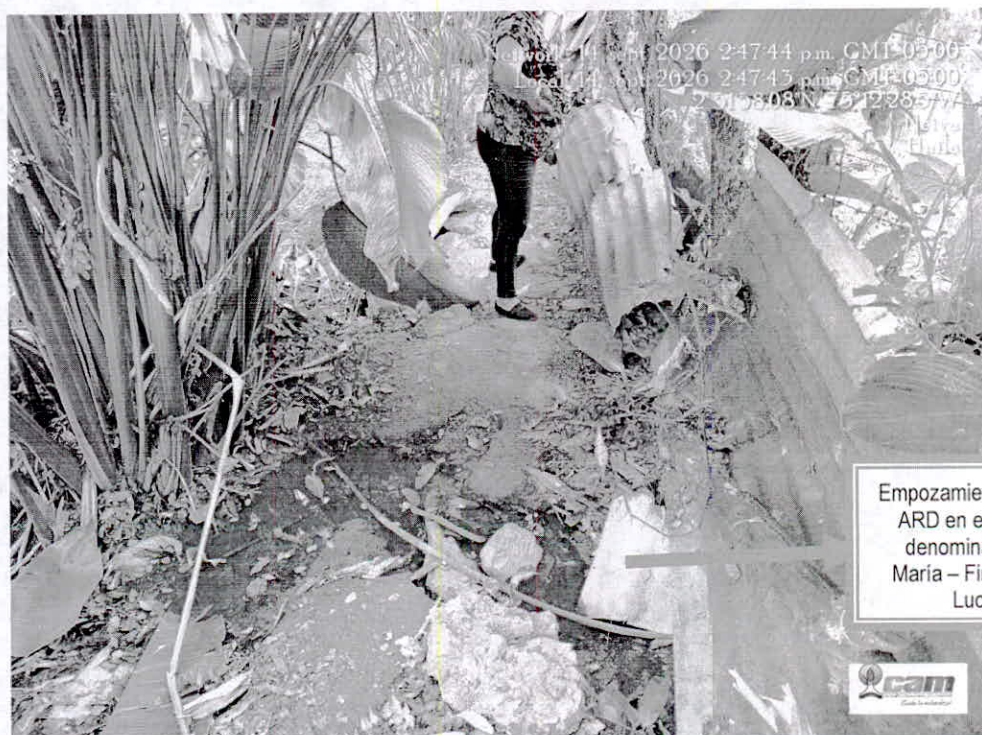
**Foto 20 y 21:** Evidencia fotográfica de la estructura tipo box culvert por donde pasan las aguas residuales domésticas – ARD hacia el predio denominado La María y a su vez por la finca Villa Lucy en donde son empozadas.

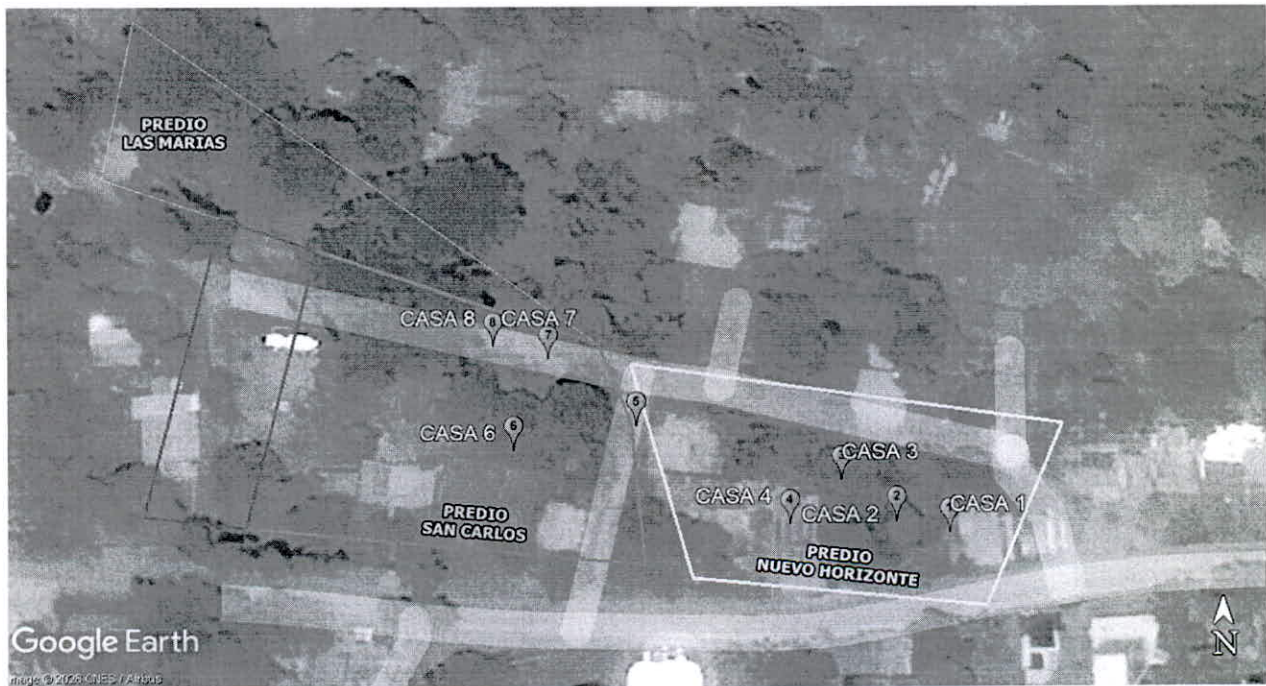
**Imagen 1:** Ubicación geográfica de los Predios denominados Nuevo Horizonte, con código catastral No. 410010002000000120749000000000, San Carlos, con código catastral No. 410010002000000120502000000000, La María, con código catastral No. 410010002000000120310000000000, ubicados en la vereda El Triunfo del Municipio de Neiva – departamento del Huila
