<b>RESOLUCION QUE ORDENA CESACION DE PROCEDIMIENTO</b>	Código:	F-CAM-027
		Versión:	2
		Fecha:	3 Ago 09

RESOLUCIÓN No. **4446**

**POR LA CUAL SE ORDENA LA CESACIÓN DE UN PROCEDIMIENTO.**

Que, en virtud de lo anterior, se emitió concepto técnico de visita No. 1065-24 de fecha 18 de abril de 2024, el que pasa a transcribirse para efectos prácticos:

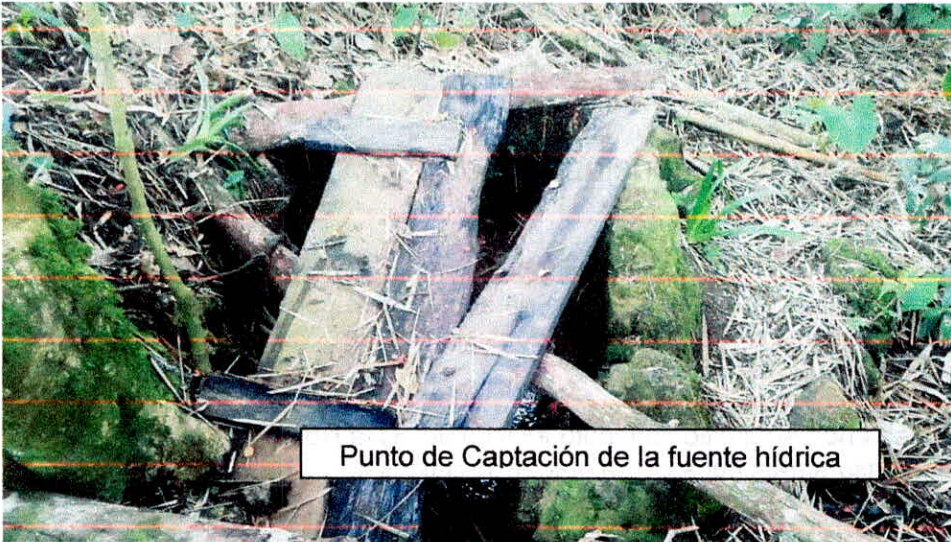
con su compañía se llega al punto donde se realiza la captación encontrando componentes de un acueducto artesanal para la captación y derivación del agua para uso doméstico y agrícola de 7 predios, para este caso se relaciona el predio del señor Alvaro Córdoba, la captación se realiza sobre el afloramiento de la fuente hídrica sin denominación, donde emerge el agua de manera continua, en el punto de coordenadas E 749518 N 705436, a 1709msnm, esto se realiza por medio bocatoma artesanal, la cual se ubica en la intersección del afloramiento, la bocatoma está compuesta por unos muros laterales que retiene el agua de manera transitoria, donde se inserta una manguera de 1 pulgada con un tarro con orificios para retener los sólidos que colapsen el sistema de conducción. La manguera se reduce en el trayecto el sobrante retorna por el cauce.

Punto de Captación de la fuente hídrica

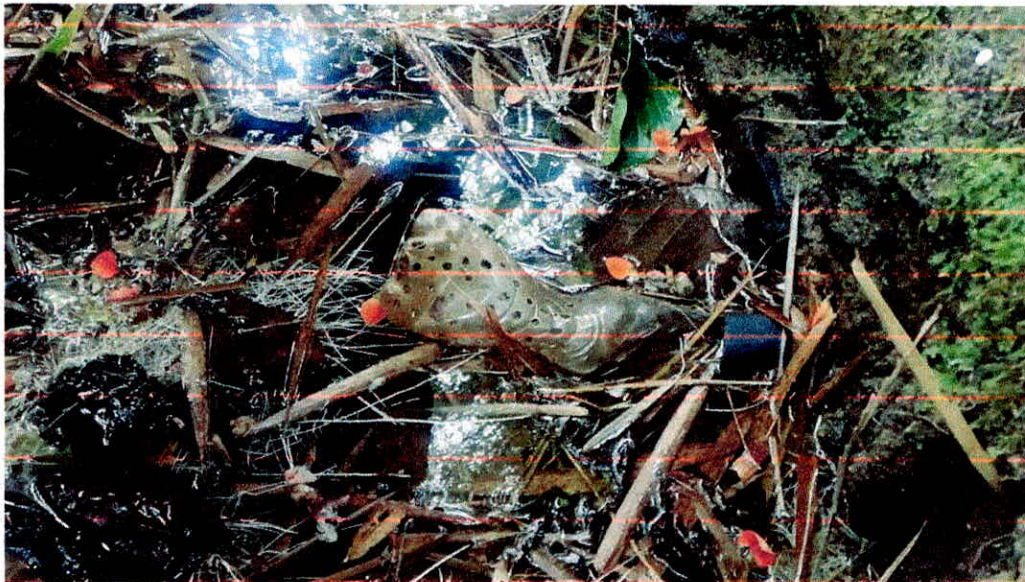
Componente para la derivación.

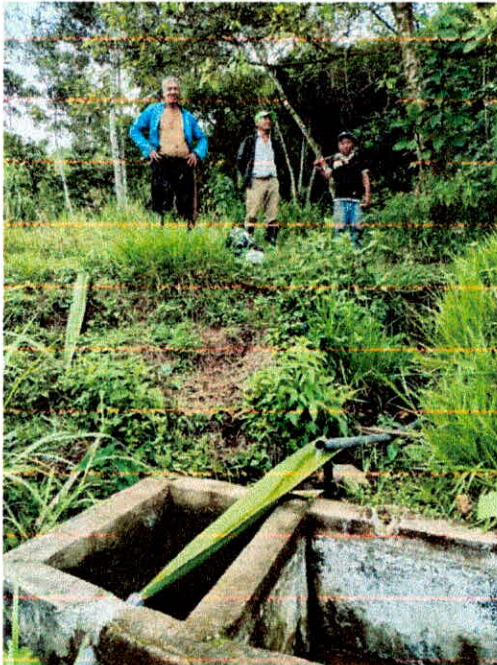
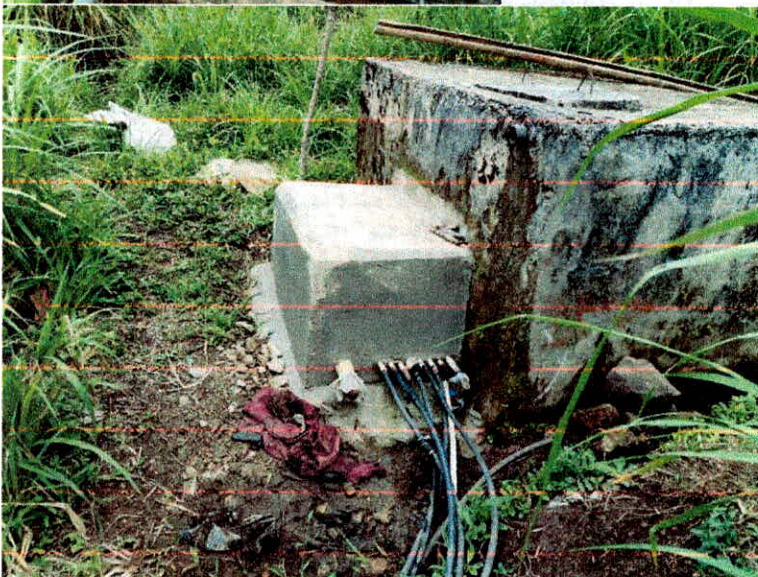
Una vez el agua es captada se conduce hasta el tanque de almacenamiento Ubicado en las coordenadas E 749511 N705413, a 1704msnm, cuya estructura consiste en un tanque en mampostería.

Tanque de almacenamiento

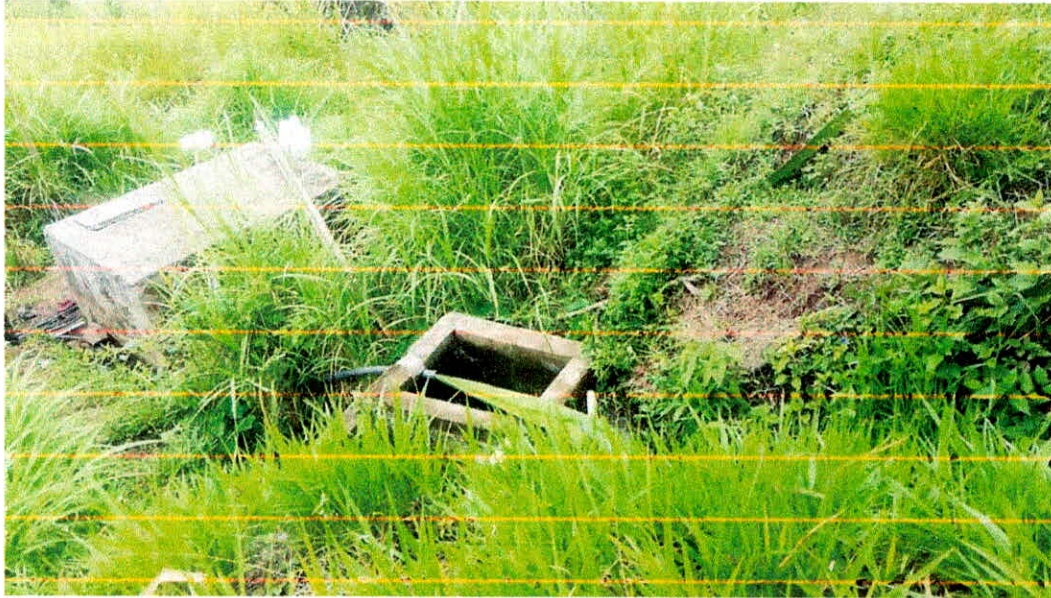
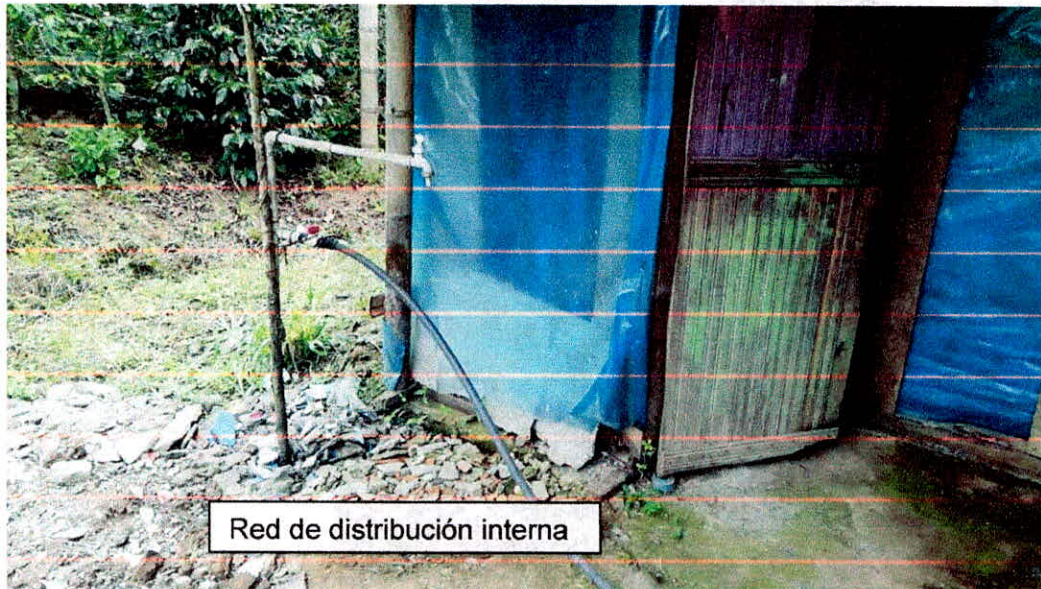
Una vez del tanque de almacenamiento pasa al predio del señor Álvaro Córdoba donde se distribuye por red a cada una de las actividades del predio ubicado en las coordenadas E 749360 N705161, a 1661msnm.

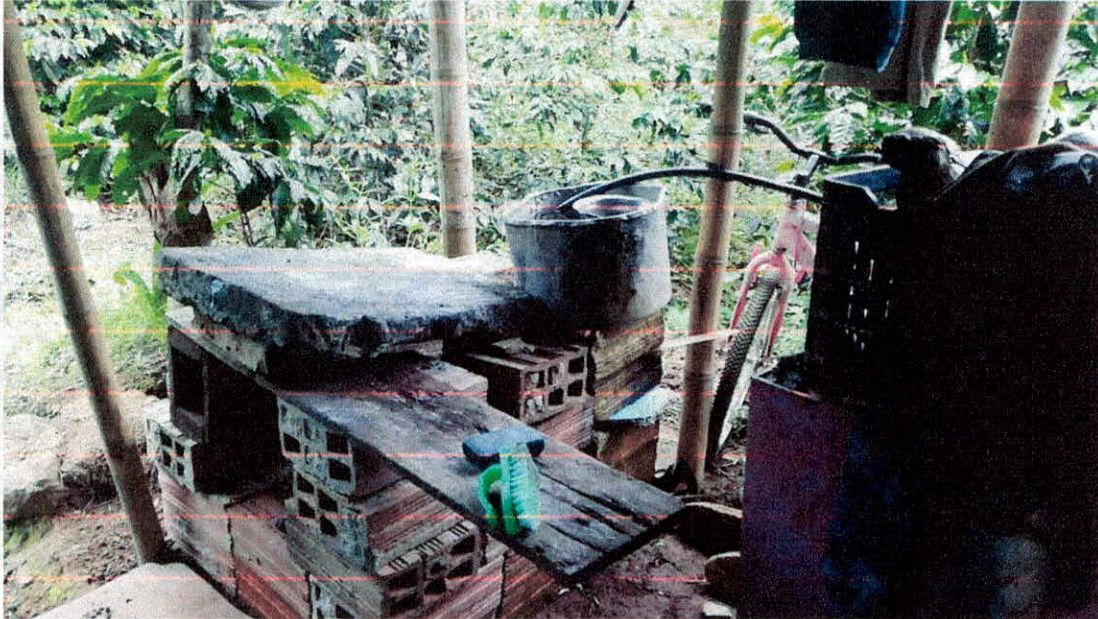
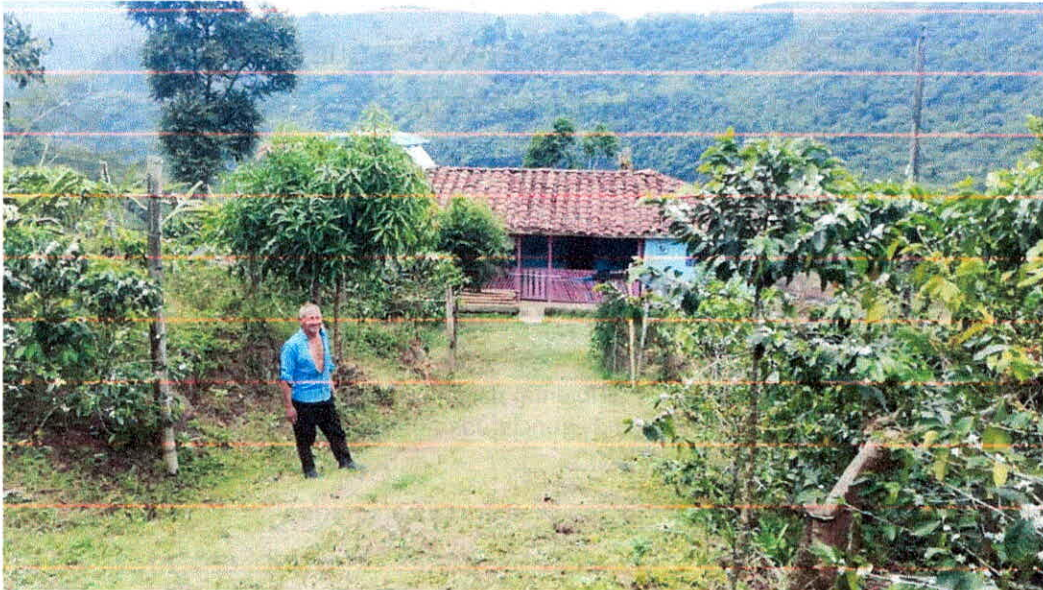
Posterior pasa a cada una de las actividades del predio, donde se utiliza para uso doméstico de una (1) persona permanente.

Predio donde se realiza uso del recurso.

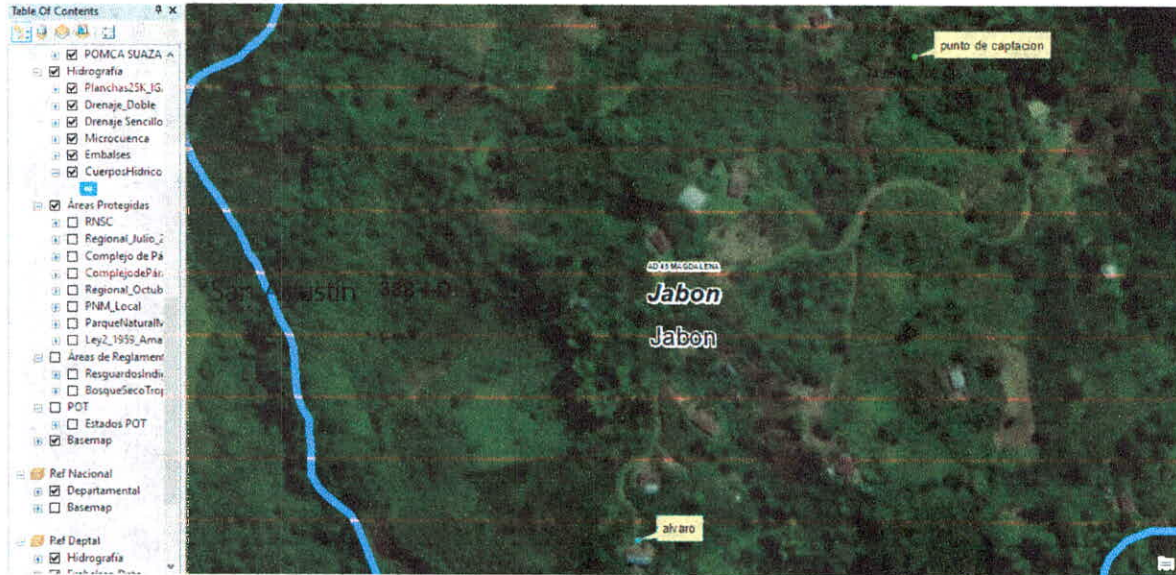
Posteriormente, se insertan las coordenadas en el Sistema de Información geográfica de la Corporación, donde, se determina que el punto de captación se encuentra en la vereda Jabón, sobre el cauce de la fuente sin denominación la cual tributa a la fuente hídrica sin denominación que es vertiente del Rio Magdalena

Fuente SIG cam, la figura geometrica encierra el punto de captacion y predio de uso
