## AUTO DE INICIO DE PROCEDIMIENTO SANCIONATORIO

Auto No. 276

**DIRECCIÓN TERRITORIAL:** Sur  
**RADICACIÓN DENUNCIA:** 20213400141662  
**FECHA DE LA DENUNCIA:** 22 de junio de 2021  
**PRESUNTA INFRACCIÓN:** Incumplimiento al permiso de concesión de aguas superficiales otorgado mediante resolución 2585 del 12 de septiembre de 2021.  
**PRESUNTOS INFRACCTOR:** Empresa de Servicios Públicos del municipio de Acevedo EMPACEVEDO S.A.S E.S.P. identificada con Nit. 900.250.887-2

**ASUNTO:** AUTO DE INICIO

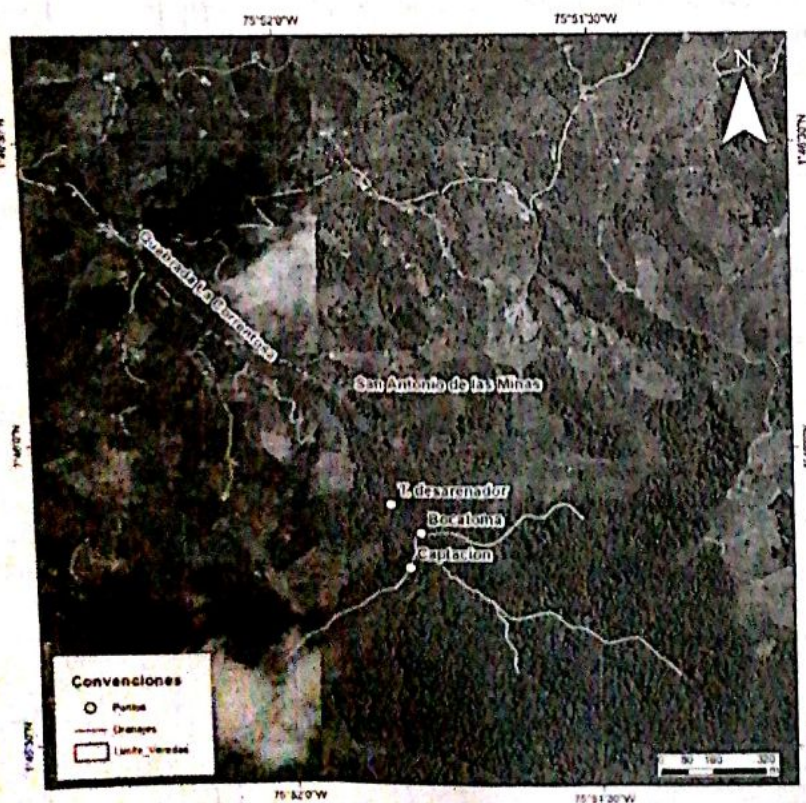
**Imagen 1.** Se ubican los puntos georreferenciados en campo indicando la ubicación del tanque desarenador, la bocatoma sobre la fuente hídrica quebrada La Correntosa y el segundo punto de captación sobre la fuente hídrica quebrada La Paleta.

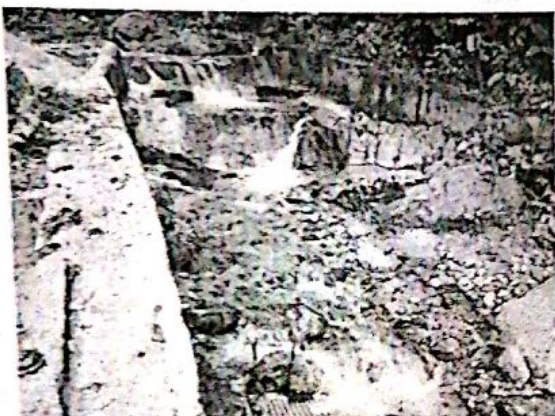
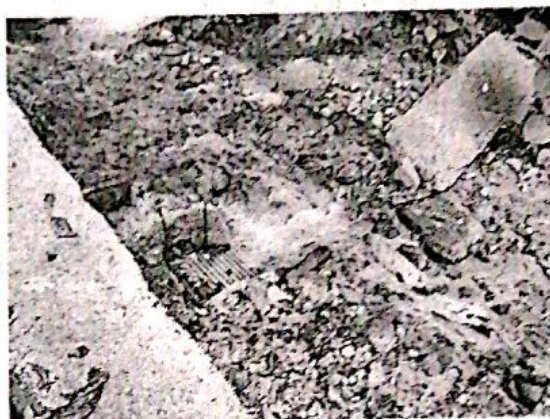
- Se observa que las estructuras hidráulicas utilizadas para la captación del recurso hídrico se encuentran deterioradas debido a diferentes eventos como remoción en masa y crecientes, presentados en el último año aproximadamente.

Fotografía 1 y 2. Punto de captación sobre la fuente hídrica quebrada La Correntosa que abastece al municipio de Acevedo.

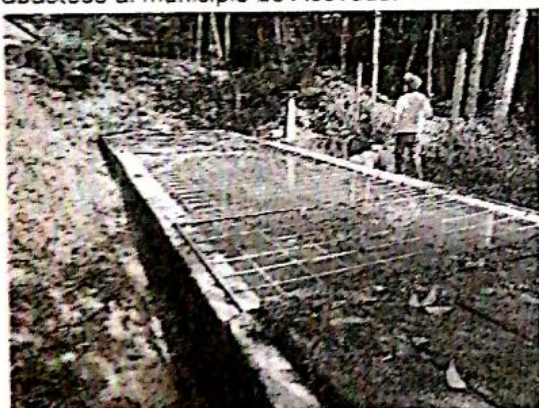
Fotografía 3. Tanque desarenador.

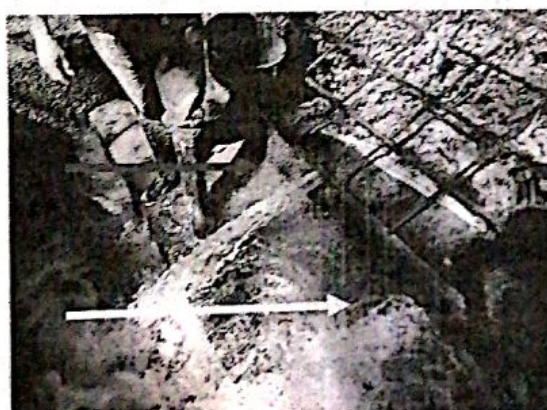
- En el tanque desarenador se observa el ingreso de dos tuberías, una de 8 y otra de 4 pulgadas. La tubería de 8 pulgadas corresponde a la que transporta el recurso hídrico captado de la quebrada La Correntosa (2 puntos de captación), fuente hídrica concesionada. La segunda tubería de 4 pulgadas conduce el recurso de la quebrada La Paleta, captación que no se encuentra autorizada. El aforo realizado sobre el tanque desarenador arroja que el caudal captado de la quebrada La Paleta corresponde a 3,98 lps.

Fotografía 4. Caudal de ingreso derivado de la fuente hídrica quebrada La Correntosa (flecha amarilla) y quebrada La Paleta (flecha roja), que ingresan al tanque desarenador.

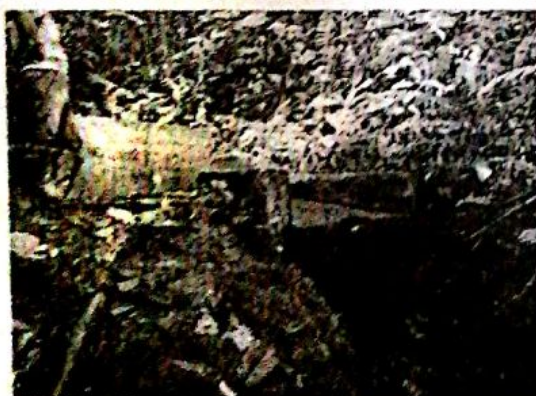
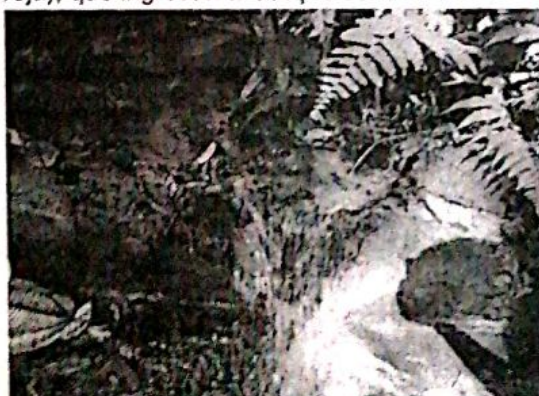
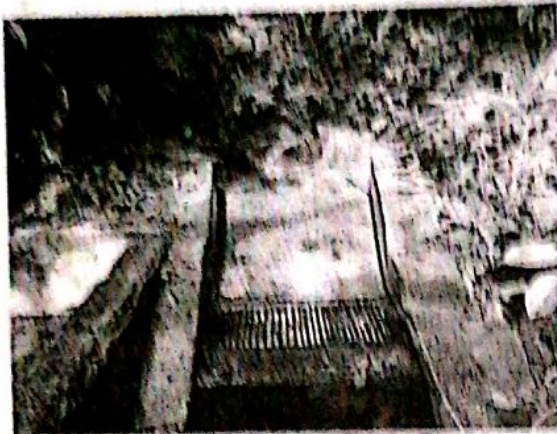
Dentro de la inspección ocular realizada a la zona donde se realiza la segunda captación, se observa que el recurso hídrico captado corresponde al 95% del total del flujo de agua dejando un remanente del 5% aproximadamente. Aunque la fuente hídrica aguas abajo (50 metros aproximadamente) presenta un incremento leve en el caudal, esto se debe a la recarga que se realiza debido a afloramientos de agua presentes en la zona. Teniendo en cuenta lo anterior, se procedió a interponer denuncia ante la Corporación por captación ilegal sobre la quebrada La Paleta, con número de denuncia 01173-21 y radicado 20213400116272.

**Fotografía 5 y 8.** Fotografía 5. Bocatoma del acueducto veredal San Antonio de las minas ubicada sobre la quebrada La Paleta donde se realiza la segunda captación para el abastecimiento del municipio de Acevedo.

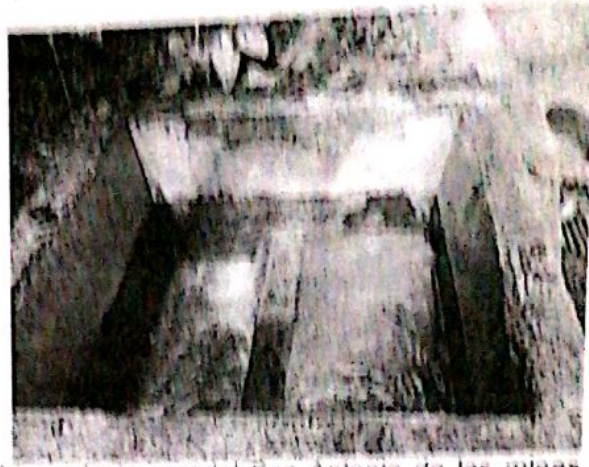
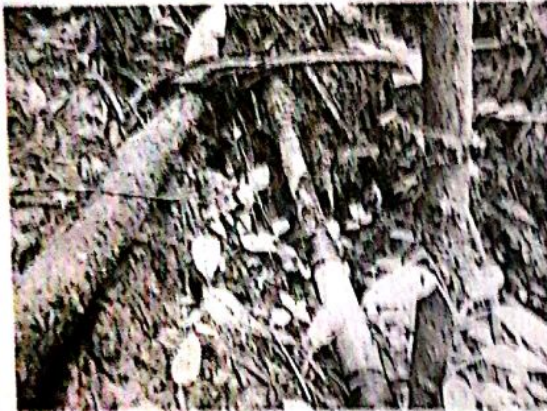
**Fotografía 9.** Manguera de 4" que conduce el recurso captado de la quebrada La Paleta hacia el tanque desarenador.

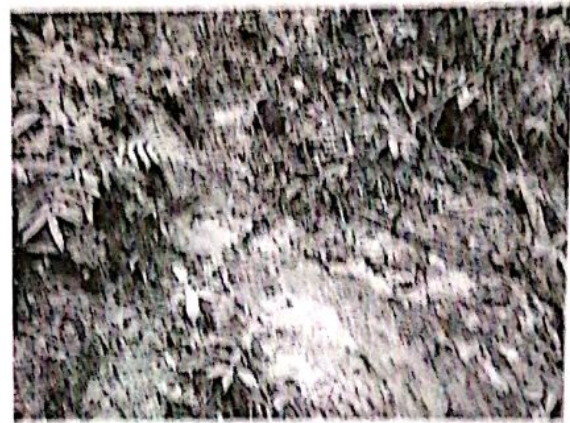
**Fotografía 10.** Quebrada La Paleta aguas abajo del punto de captación. Se observa una disminución considerable del caudal.

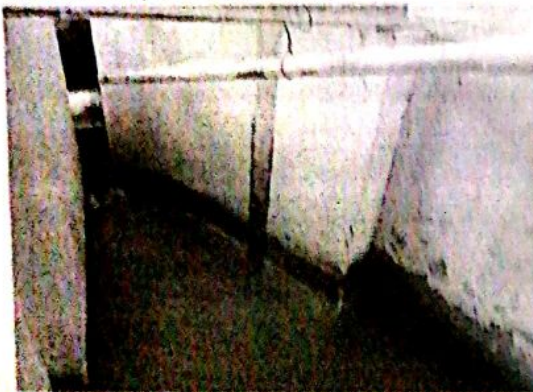
**Fotografía 13.** Canal de ingreso del agua a la PTAP, se observa mediante regleta un nivel bajo de agua.

volumen de ingreso de 26 lps.

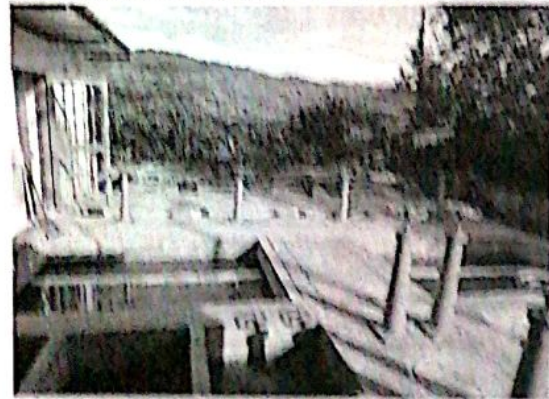
**Fotografía 14.** Planta de tratamiento de agua potable.

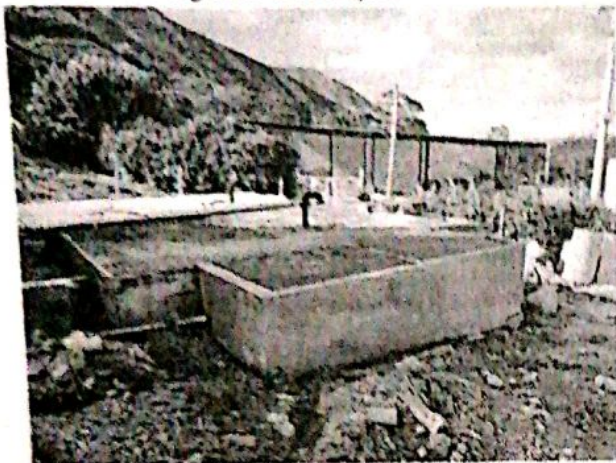
Fotografía 15. Tanque de almacenamiento para posterior distribución a los usuarios.
