| | <b>NOTIFICACION POR AVISO</b> | | Código | F-CAM-186 |

| | <b>AUTO DE INICIO DE PROCEDIMIENTO SANCIONATORIO</b> | Código: | F-CAM-015 |

### Auto No. 302

**ASUNTO:** AUTO DE INICIO

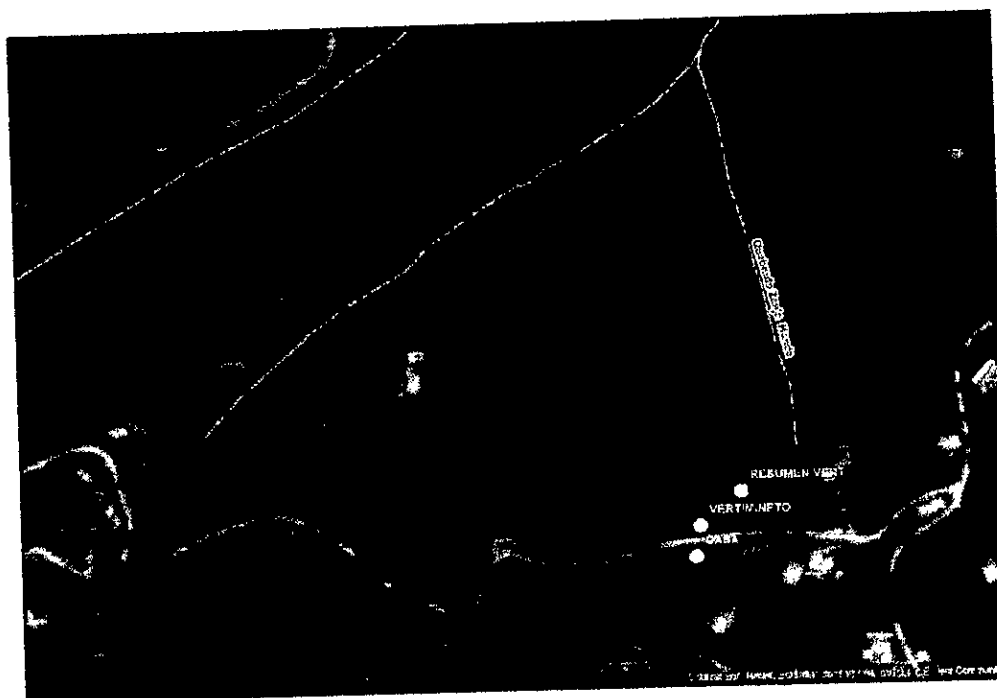
Figura 1. Puntos de interés visitados durante inspección ocular.
