| | NOTIFICACION POR AVISO | Código | F-CAM-186 |

### AUTO No. 294

**INFRACCIÓN: CAPTACIÓN ILEGAL DE RECURSO HÍDRICO**

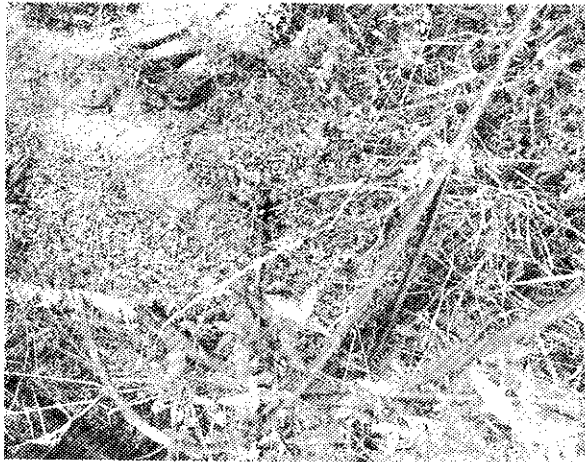
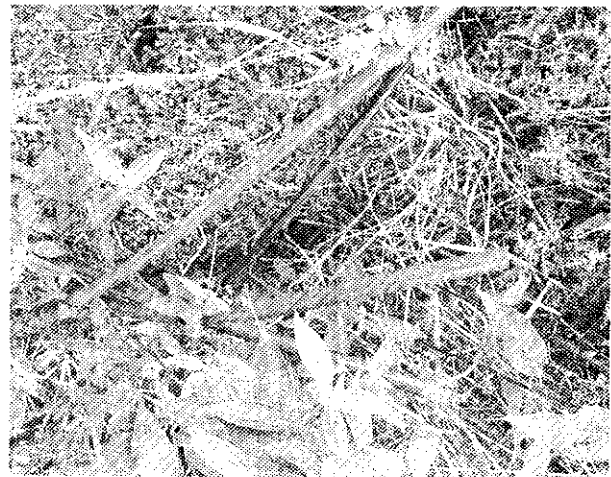
Sin embargo, mencionan que la captación se realiza en la reserva natural Pompeya sobre la fuente "Nacimiento II Reserva Pompeya, en la coordenada N 777323.06 y E 703640.10, ubicada en la zona central de la reserva forestal de propiedad de la sucesión Polania Vargas. Se realiza una verificación en el sistema de la corporación si la señora Beatriz Vargas solicito concesión de aguas, y evidentemente si cuenta con permiso mediante Resolución No. 2547 del 24 de agosto del 2018, pero en ese permiso no especifica los demás usuarios, por tal motivo se radico denuncia a los 5 usuarios del acueducto.

Se realiza aforo de la aducción de agua mediante aforo volumétrico obteniendo un caudal de 0,15 L/s, cabe resaltar que la visita se efectuó en temporada de verano en la zona.

Fotografía No. 1 y 2. Punto de conexiones y distribuciones del recurso para los diferentes predios.

- Tramitar y obtener el permiso de concesión de aguas superficiales dando cumplimiento a lo establecido en el Decreto 1076 del 2015 así: "Sección 7 Concesiones, Artículo 2.2.3.2.7.1. Disposiciones comunes: Toda persona natural o jurídica, pública o privada, requiere concesión para obtener el derecho al aprovechamiento de las aguas para los siguientes fines.

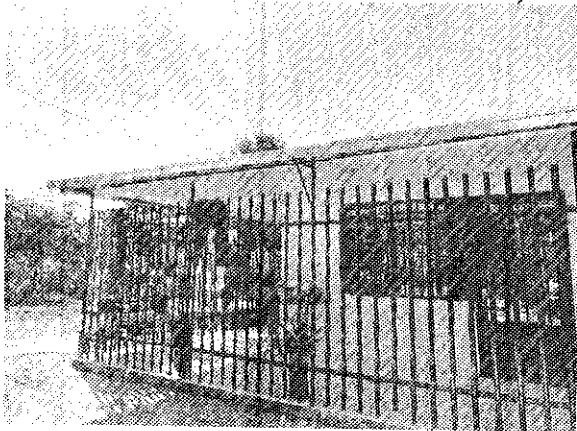
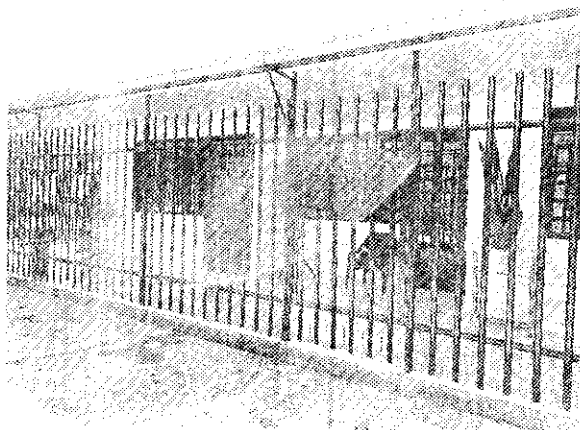
Fotografía No. 3 y 4. Vivienda del señor Diego Galindez
