| | <b>AUTO DE INICIO DE PROCEDIMIENTO<br/>SANCIONATORIO</b> | | Código: | F-CAM-015 |

No. 066

**DIRECCIÓN TERRITORIAL:** CENTRO  
**RADICADO:** 2025-E 24153 – DENUNCIA-02471-25  
**FECHA DE RADICACIÓN:** 19 DE SEPTIEMBRE DEL 2025.  
**EXPEDIENTE:** SAN-00467-26  
**PRESUNTA INFRACCIÓN:** REALIZAR ACTIVIDADES DE TALA DE INDIVIDUOS VEGETALES, SIN CONTAR CON EL RESPECTIVO PERMISO DE APROVECHAMIENTO FORESTAL OTORGADO POR LA AUTORIDAD AMBIENTAL COMPETENTE.

**PRESUNTO INFRACTOR:** NATALIA RAMIREZ NARVAEZ.

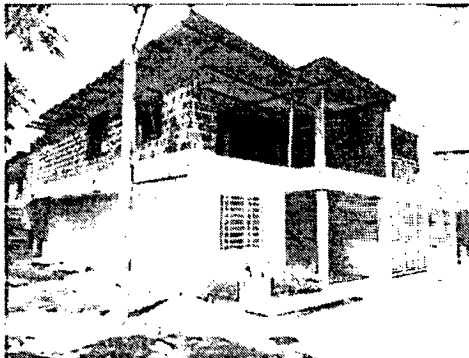
- Dichos muros de contención se evidencian que presuntamente fueron elaborados para resistir la presión lateral del suelo y mantenerlo en su lugar, debido a una pendiente pronunciada en el sitio, la cual se encuentra a menos de 3 metros de una vivienda, que podría provocar su deslizamiento a causa de la erosión del suelo.

**Fotografía No. 1, 2, 3 y 4:** Viviendas beneficiadas con la elaboración de los muros de contención.

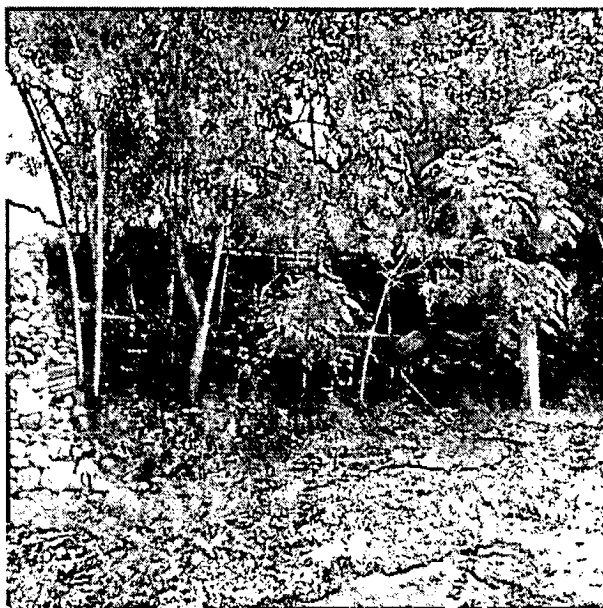
- El muro de contención ecológico elaborado a base de llantas, tiene una longitud aproximada de 20 metros, con altura aproximada de 4 metros.
- Mientras que el muro de contención tipo gavión está elaborado a base de malla de alambre, en forma rectangular, relleno de piedras, el cual tiene una longitud aproximada de 16 metros, con altura aproximada de 5 metros

**Fotografía No. 9, 10 y 11:** Muro de contención artesanal a base de llantas, afectación Guadual No 2.

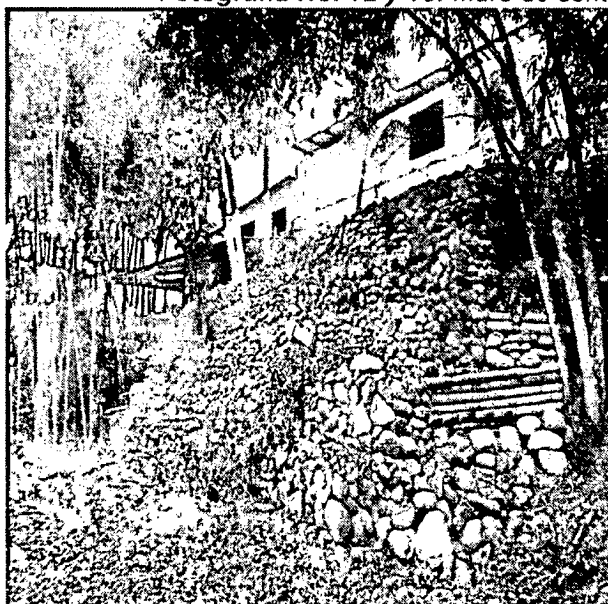
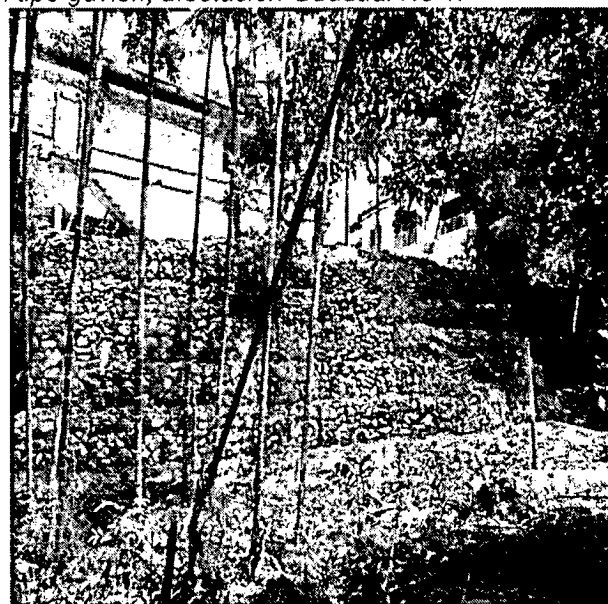
*Fotografía No. 12 y 13: Muro de contención tipo gavión, afectación Guadual No 1.*
