## AUTO DE INICIO DE PROCEDIMIENTO SANCIONATORIO

### AUTO No. 703

**DIRECCIÓN TERRITORIAL:** NORTE  
**EXPEDIENTE:** SAN-00703-26  
**PRESUNTA INFRACCIÓN:** INCUMPLIMIENTO A LA RESOLUCIÓN No. 1218 DEL 2019 *"Por La Cual Se Reglamenta Los Usos Y Aprovechamiento De Las Aguas De Río Neiva Y Sus Principales Afluentes"*. EMITIDA POR LA CORPORACIÓN AUTÓNOMA REGIONAL DEL ALTO MAGDALENA CAM.

**PRESUNTO INFRACTOR:** VÍCTOR HERNANDO JOVEN

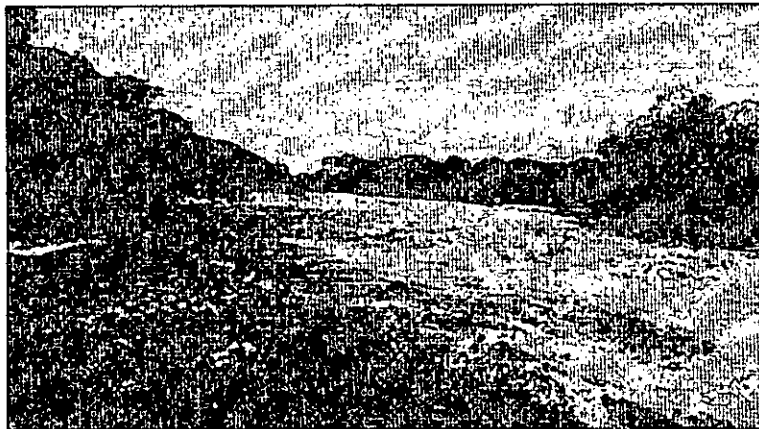
Utilizando el medidor de caudal OTT MF Pro, se realizó aforo sobre el Río Neiva antes de la Cuarta Derivación segunda Izquierda 4D2I (Canal El Túnel O Usoigua), en el punto ubicado en las coordenadas geográficas N 02°35'18,9" W 75°22'04,1" (foto 1), del cual se obtuvo como resultado que el día 03 de septiembre de 2021, antes de la 4D2I, el Río Neiva tenía un caudal de 11040 LPS (ver foto 2).

Foto 1. Sitio del aforo al Río Neiva antes de la 4D2I  
Coordenadas geográficas N 02° 35' 18,9" W 75° 22' 04,1"

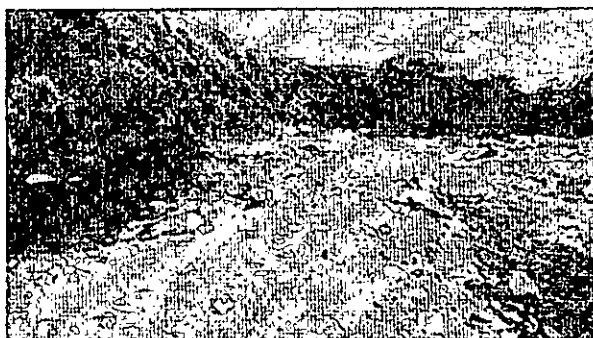
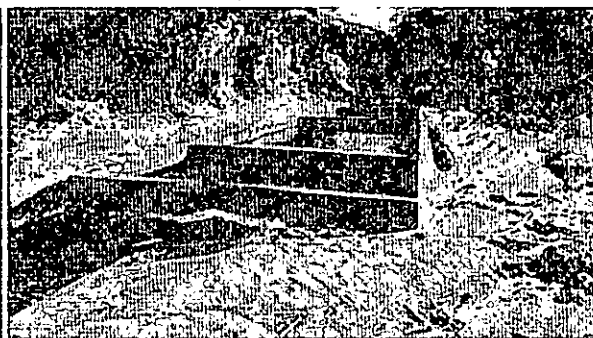
En el punto ubicado en las coordenadas geográficas N 02° 35' 31.4" W 75° 22' 02.0" se encuentra la captación de la Cuarta Derivación Segunda Izquierda (4D2I Canal El Túnel o Usoigua, ver fotos 3 y 4).

Fotos 3 y 4. Captación 4D2I (Canal El Túnel o Usoigua)  
Coordenadas geográficas N 02° 35' 31.4" W 75° 22' 02.0"

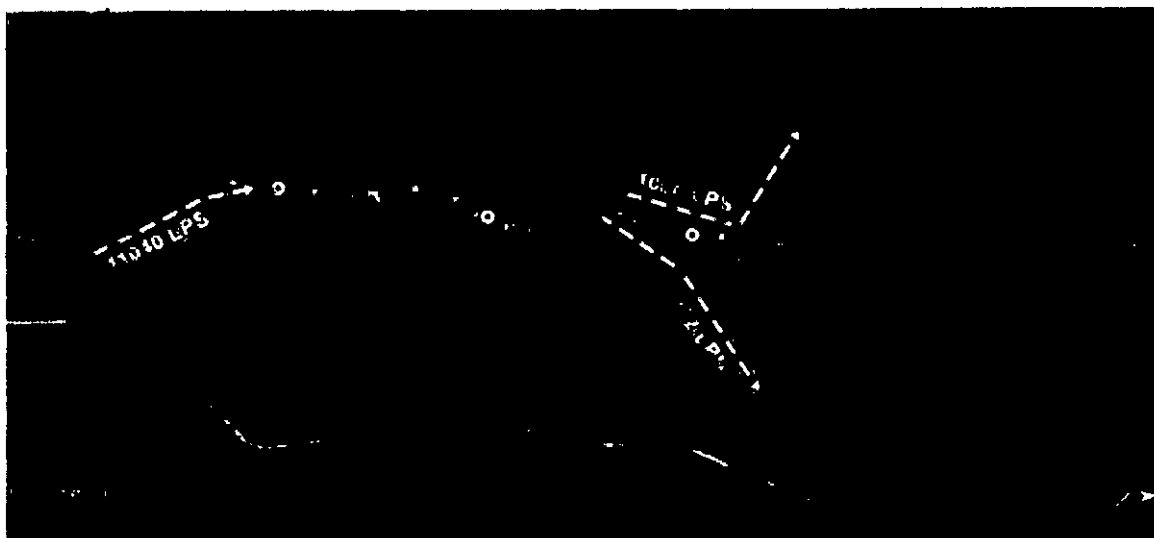
De conformidad con los aforos realizados, se estableció que el día 29 de julio de 2021, antes de la Cuarta Derivación Segunda Izquierda (4D2I Canal El Túnel o Usoigua) el Río Neiva contaba con un caudal de 12250 LPS, por la 4D2I Canal El Túnel o Usoigua se estaban derivando 761 LPS, por lo que el caudal que discurría por el cauce del Río Neiva después de la captación era de 11489 LPS.

Imagen 1. Ubicación en Google earth de los sitios de aforo con los resultados de los mismo sobre el Río Neiva y la 4D2I, el punto de captación de la 4D2I y el caudal calculado posterior a la captación.

De acuerdo con lo expuesto anteriormente, se determinó que al momento del seguimiento realizado el 03 de septiembre de 2021, la Cuarta Derivación Segunda Izquierda (4D2I Canal El Túnel o Usoigua) estaba captando menor caudal del concesionario, toda vez que se encontraban derivando 1068 LPS y el caudal concesionario es de 1079,81 LPS.

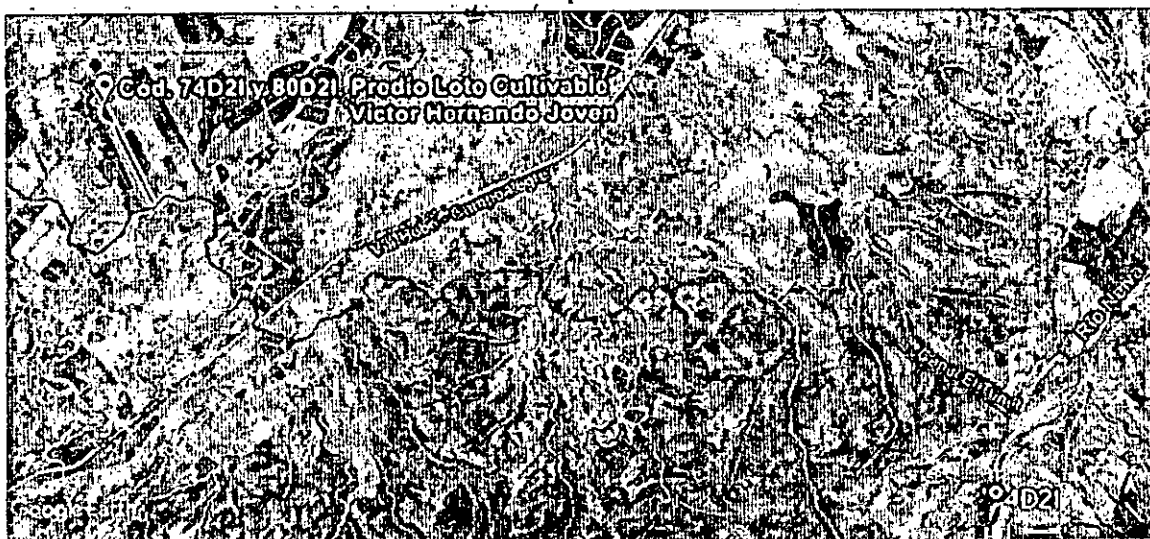
El predio denominado "Lote Cultivable", identificado con el Código. 74D2I y 80D2I en el cuadro de reparto de la Resolución No. 1218 de 2019, con código catastral 411 3200 000 0350 128 000 con número de matrícula 200-180323, se encuentra ubicado en la vereda El Horizonte, zona rural del municipio de Campoalegre (Huila), en las coordenadas geográficas N02°36'46.1" W 75°25'08.8" (ver imagen 2).

Imagen 2. Ubicación en Google earth de la 4D2I, el Canal El Túnel o Usoigua y el predio Lote Cultivable (Cód. 74D2I y 80D2I). Coordenadas geográficas N 2°36'46.1" W 75°25'08.8"

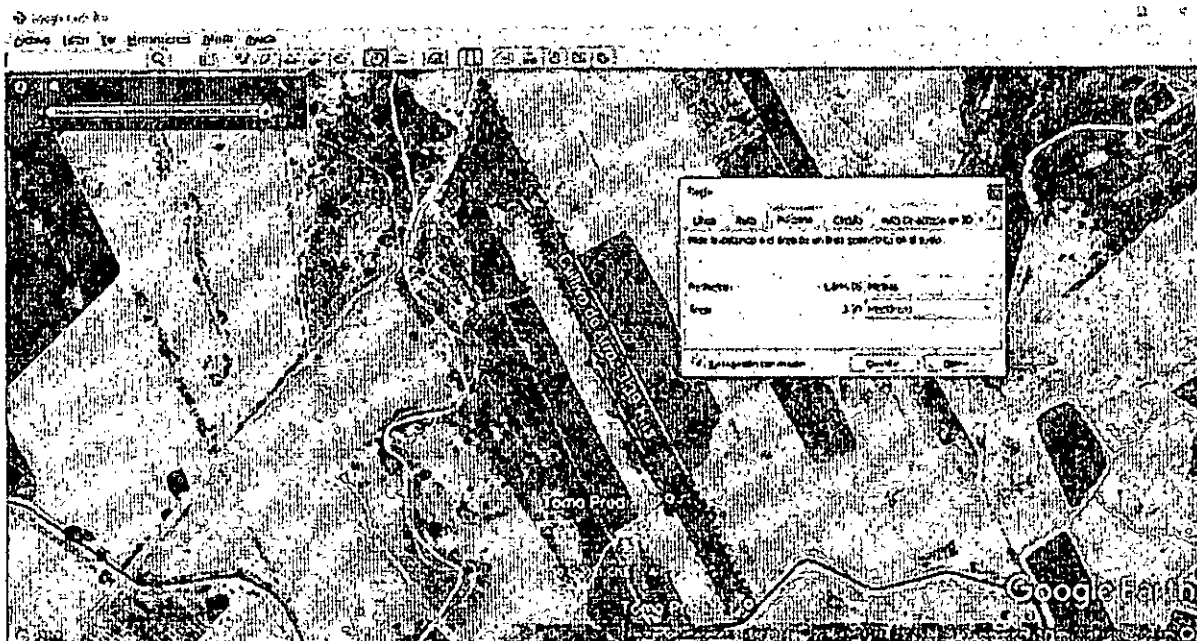
*También se observó durante el seguimiento que el recurso hídrico que se derive será usado para el riego de aproximadamente 3.39 Has de arroz (ver imagen 3), incumpliendo lo establecido en el cuadro de reparto de la Resolución No. 1218 de 2019, en la cual se autoriza el cultivo de arroz, tabaco, maíz, pancoger, caña o algodón en 2,90 Has para el predio Lote Cultivable (Código. 74D2I y 80D2I).*

Imagen 3. Ubicación en Google earth del predio Lote Cultivable (Cód. 74D2I y 80D2I) con la medición de las aproximadamente 3,39 Has cultivadas en arroz y la ubicación del tomo predial.

De conformidad con lo consignado en el presente Concepto Técnico de Visita, al momento del seguimiento, el usuario no se encontraba derivando caudal. Además, se evidenció que el recurso hídrico que se derive, será usado en el riego de aproximadamente 3,39 Has de arroz, incumpliendo con el área autorizada en el cuadro de reparto de la Resolución No.1218 de 2019 para el predio Lote Cultivable (Cód. 74D2I y 80D2I), en la que se autoriza 2,90 Has para arroz, tabaco, maíz, pancoger, caña o algodón.

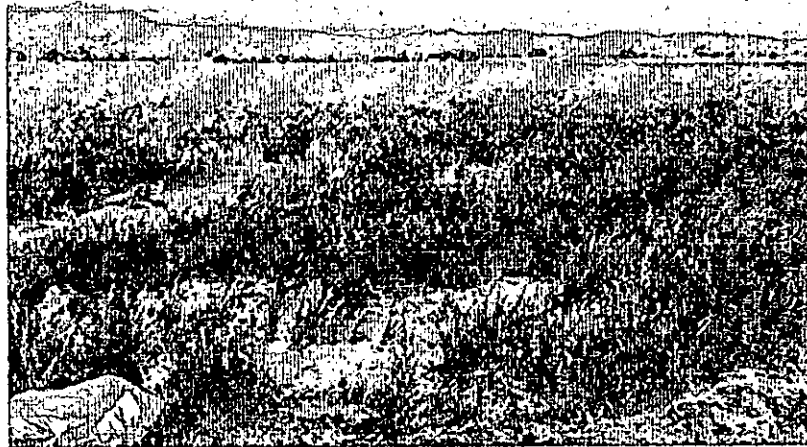
También se observó durante el seguimiento que el recurso hídrico que se derive será usado para el riego de aproximadamente 3,29 Has de arroz (ver imagen 3), incumpliendo lo establecido en el cuadro de reparto de la Resolución No. 1218 de 2019, en la cual se autoriza el cultivo de arroz, tabaco, maíz, pancoger, caña o algodón en 3,09 Has para el predio Lote La Esperanza (Código. 87D2I).

Foto 8. Predio Lote La Esperanza (Cód. 87D2I).

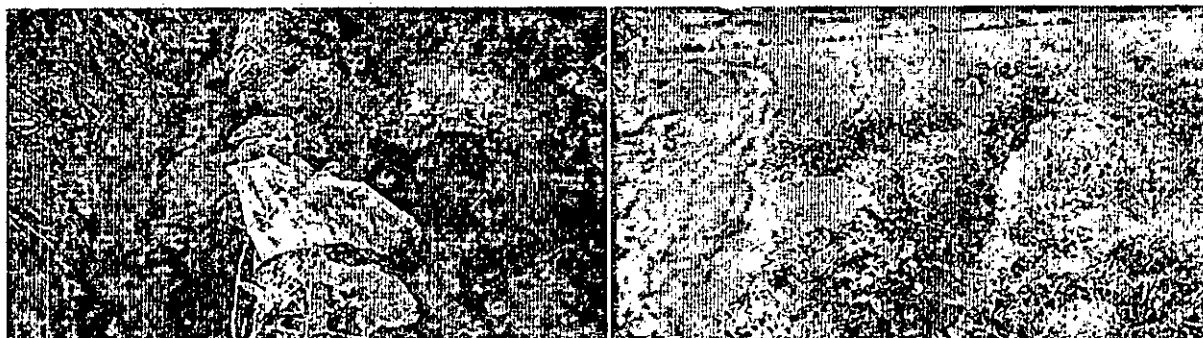
*Tomo Predial:* Durante la visita, se evidenciaron en los sitios ubicados en las coordenadas geográficas N 02°36'36.7" W 75°24'58.8" y N 02°36'43.2" W 75°25'03.3", los tomos prediales (ver fotos 7 y 8), de los cuales, se deriva el recurso hídrico en beneficio del predio Lote Cultivable (Código. 71D2I y 84D2I). Sin embargo, durante el seguimiento no se estaba derivando caudal.

Fotos 7 y 8. Tomos Prediales.  
Coordenadas geográficas N 02°36'36.7" W 75°24'58.8" y N 02°36'43.2" W 75°25'03.3"

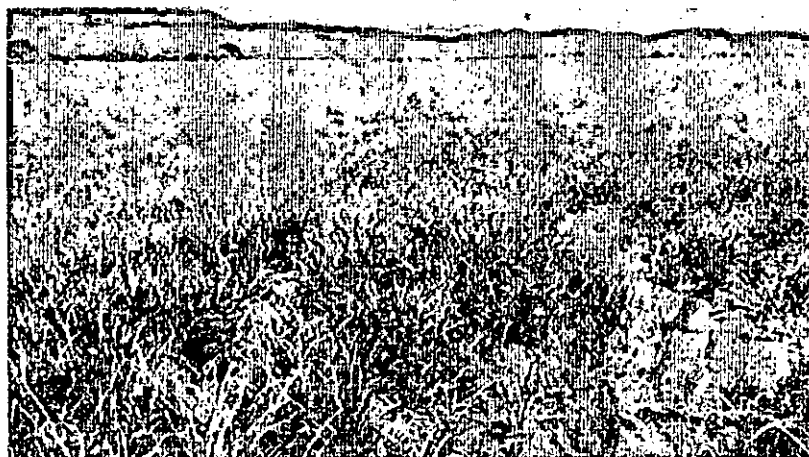
También se observó durante el seguimiento que el recurso hídrico que se derive será usado para el riego de aproximadamente 3,46 Has de arroz (ver imagen 3), incumpliendo lo establecido en el cuadro de reparto de la Resolución No. 1218 de 2019, en la cual se autoriza el cultivo de arroz, tabaco, maíz, pancoger, caña o algodón en 2,88 Has para el predio Lote Cultivable (Código. 71D21 y 84D21).

Foto 9. Predio Lote Cultivable (Cód. 71D21 y 84D21).

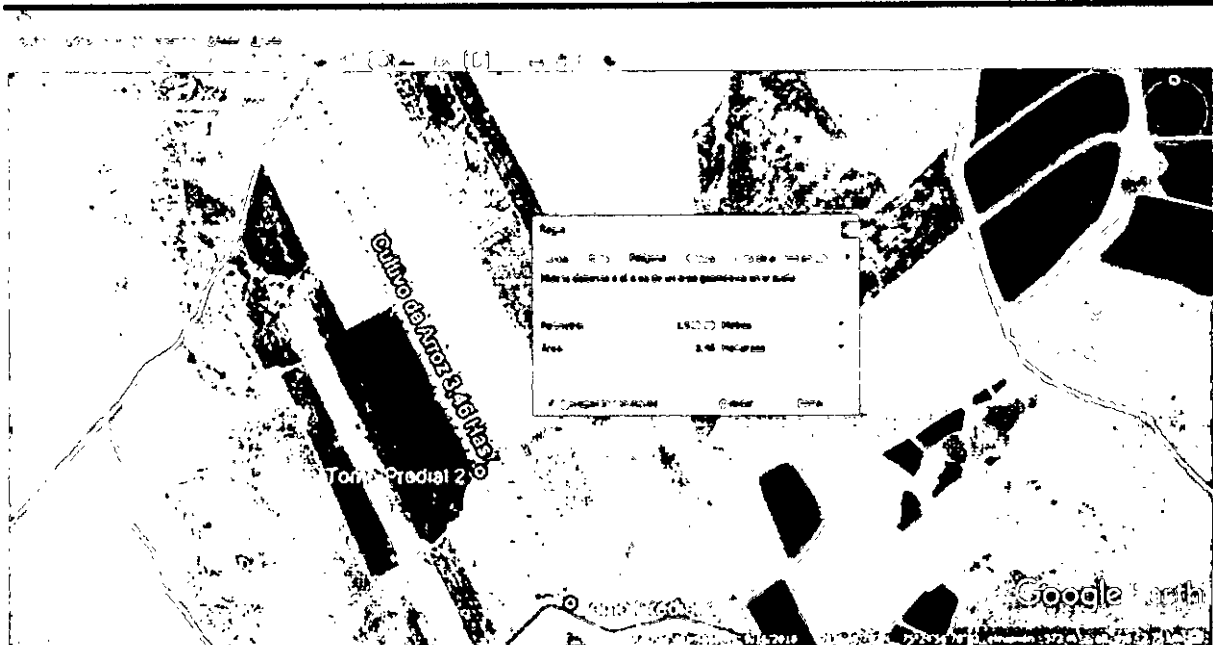
Imagen 3. Ubicación en Google earth del predio Lote Cultivable (Cód. 71D2I y 84D2I) con la medición de las aproximadamente 3,46 Has cultivadas en arroz y la ubicación del tomo predial.
