Asunto: Publicación en página Web de la parte resolutiva de la Resolución de Cesación emitida al interior del expediente SAN-01334-2024.

RESOLUCIÓN No. 4377

POR LA CUAL SE ORDENA LA CESACIÓN DE UN PROCEDIMIENTO SANCIONATORIO AMBIENTAL.

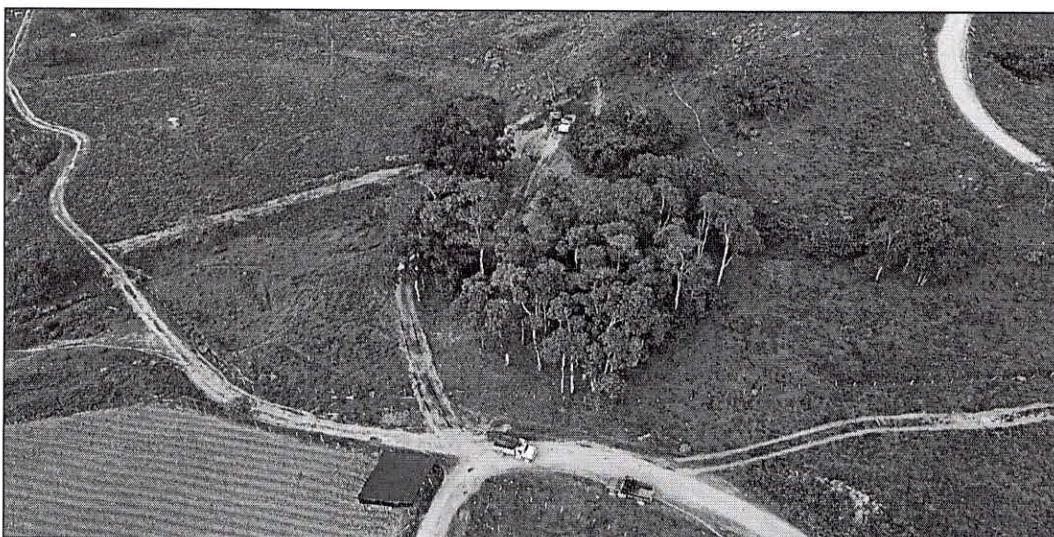
propiedad del contratista, se realizó un sobrevuelo no tripulado por la ingeniera Ingrid Lorena Ortiz, donde se observó la extracción del material en el sitio antes mencionado.

Fotografía 1- Imagen de Dron (DJI MINI 2), donde se observa la extracción del material y salida de volquetas del sitio.

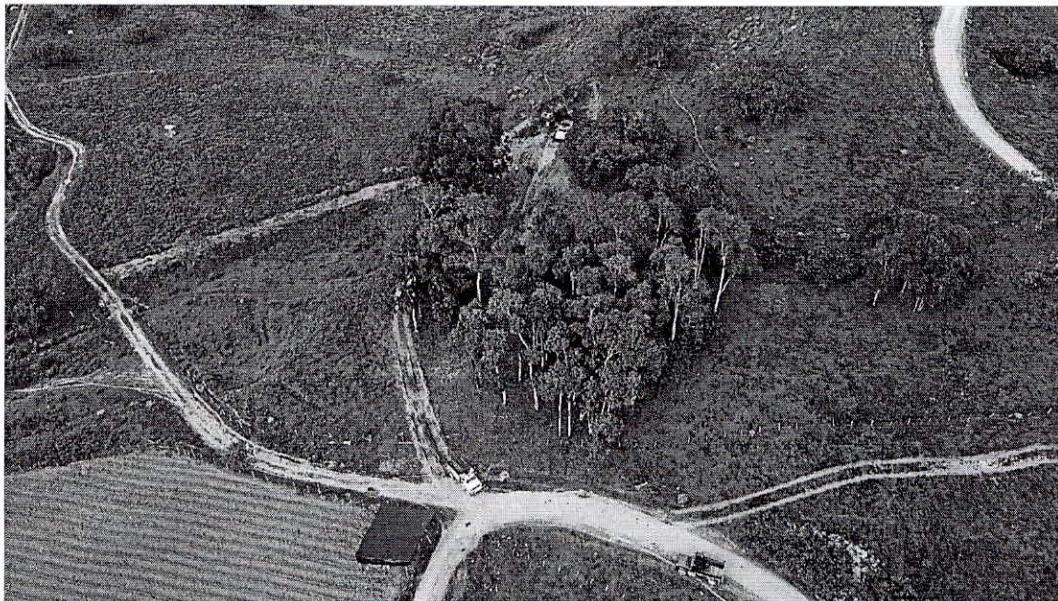
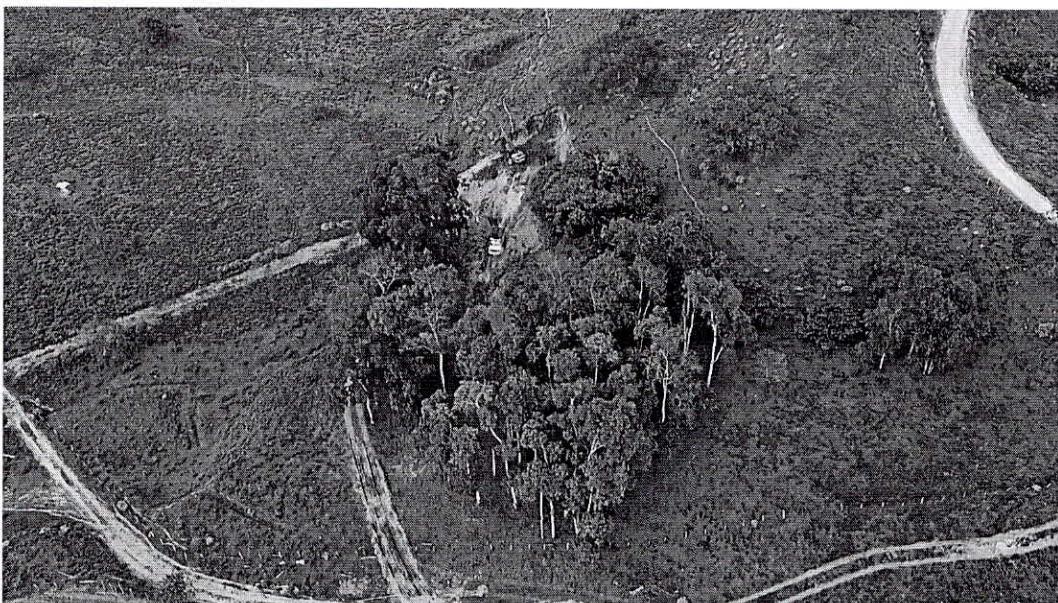
Fotografías 5-6 –evidencia de frente de explotación en el sitio, vereda Llano Grande

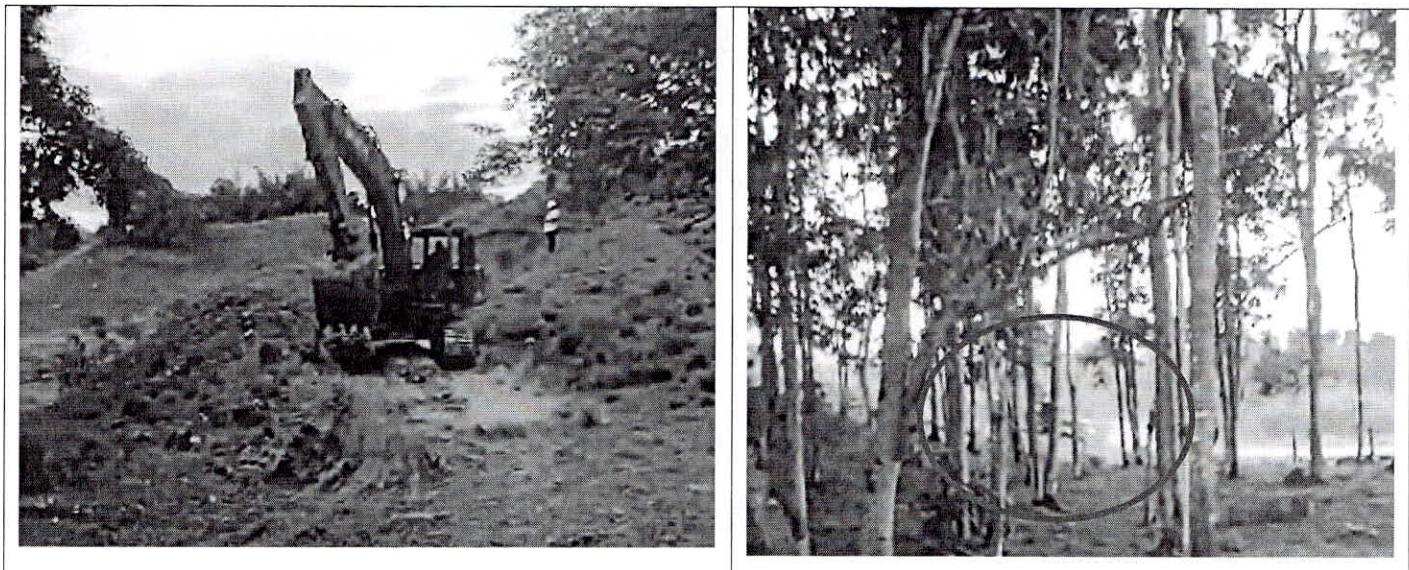
maquinaria también se retiró del sitio, a continuación relaciona las placas de los vehículos que se lograron identificar que se encontraban en el sitio.

Fotografía 7-8 donde se evidencia que los vehículos se retiran del sitio de explotación.

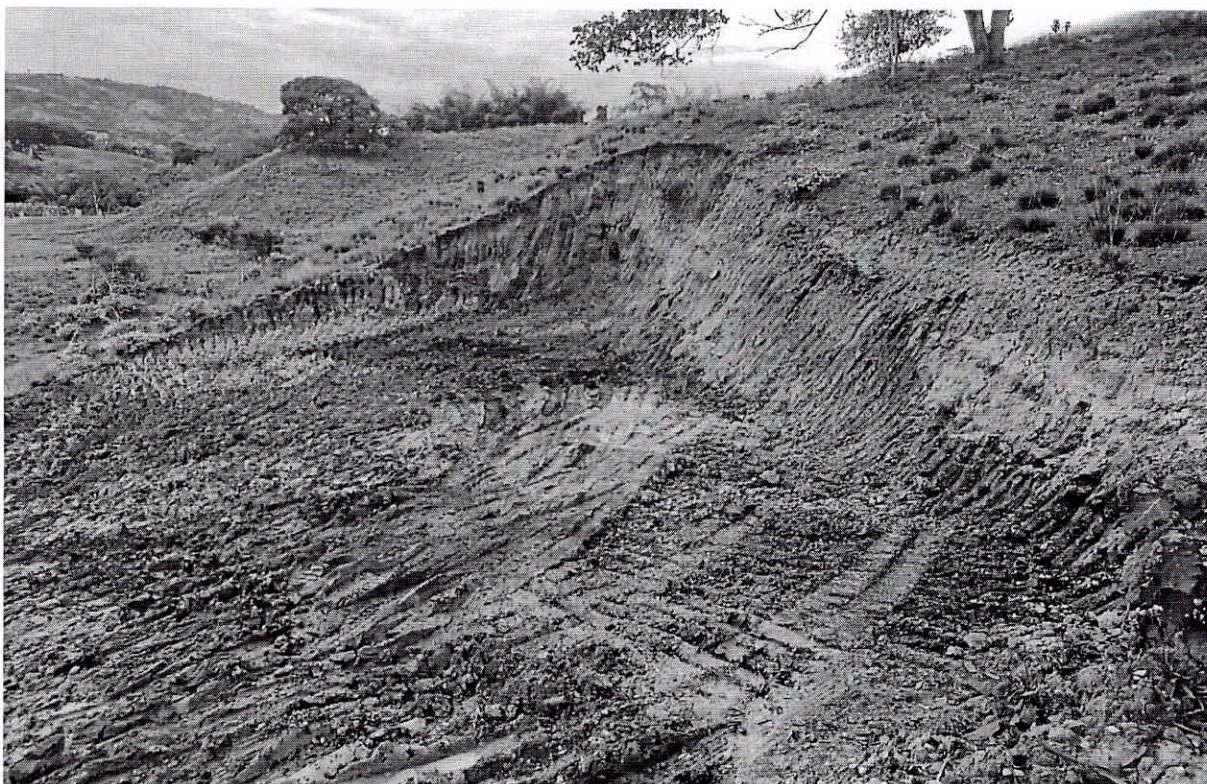
aproximadamente 0.09 hectáreas, se encuentran remoción del material mineral con maquinaria pesada, de acuerdo a los cortes equidistantes y las marcas dentadas dejadas tanto por la pala mecánica como del sistema de orugas.

Este bloque de explotación presenta varias vías de acceso sobre la base en la parte baja a un costado del río Guachicos, y parte alta donde se observan varios frentes de explotación, de material de (arcilla).

Fotografía 10. Panoramica del frente activo de explotación en el predio denominado Las Juntas localizado en la vereda Llano grande del municipio de Pitalito.

- Suspender de manera inmediata toda actividad de extracción de material minero en el frente activo que no cuenta con licencia ambiental, por parte de la autoridad ambiental, localizada en el polígono conformado por las siguientes coordenadas:
- Implementar medidas de mejoramiento paisajístico que reduzcan el impacto visual generado por la alteración de las geoformas y pérdida de suelo en el área intervenida.
- Dar traslado del presente concepto técnico a los titulares del título minero para su respectivo conocimiento y demás fines pertinentes.
- Hacer entrega de 2500 plantas a la Corporación Autónoma Regional del Alto Magdalena CAM, para actividades de reforestación y programas de restauración, mejoramiento y ornato en la zona sur del departamento del Huila.
- Remitir el presente concepto técnico a fiscalía general de la nación.
