| | <b>AUTO DE INICIO DE PROCEDIMIENTO<br/>SANCIONATORIO</b> | | Código: | F-CAM-015 |

**AUTO No.00647**

**DIRECCIÓN TERRITORIAL:** NORTE  
**DENUNCIA:** 02229-26  
**PRESUNTA INFRACCIÓN:** INCUMPLIMIENTO AL DECRETO 1898 DEL 23 DE NOVIEMBRE DE 2016  
**PRESUNTO INFRACTOR:** MUNICIPIO DE NEIVA.

**LUGAR Y FECHA:** Neiva, 21 SEP 2026

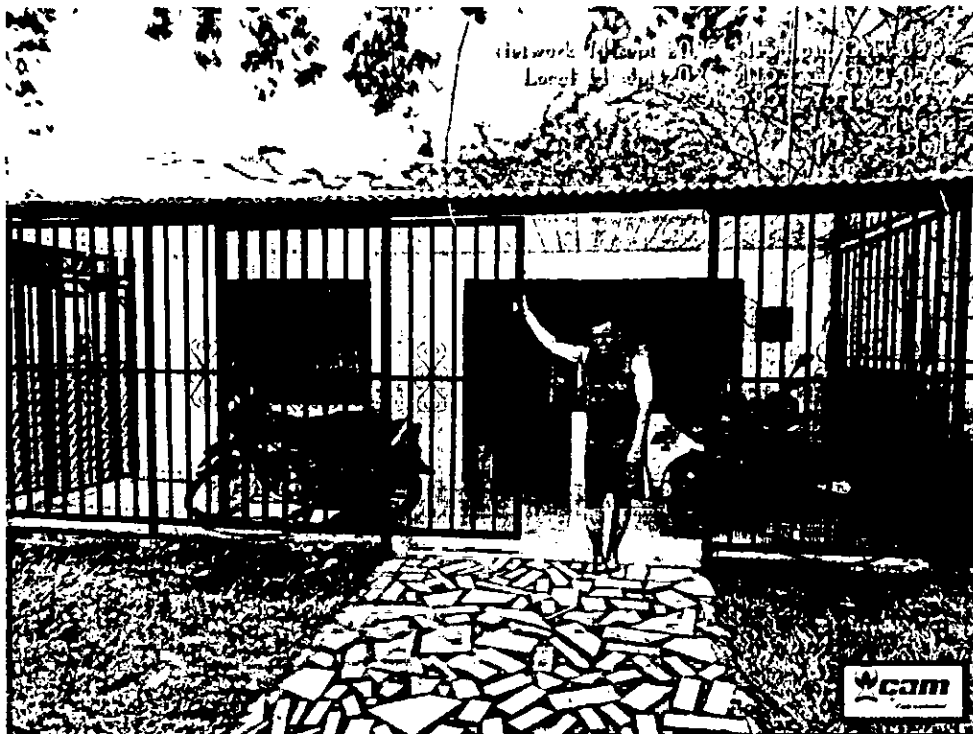
**Foto 1:** Evidencia fotográfica de la fachada de la casa No. 1 de propiedad del señor Carmelo Hernández Tovar, ubicada en la vereda El Triunfo del Municipio de Neiva.

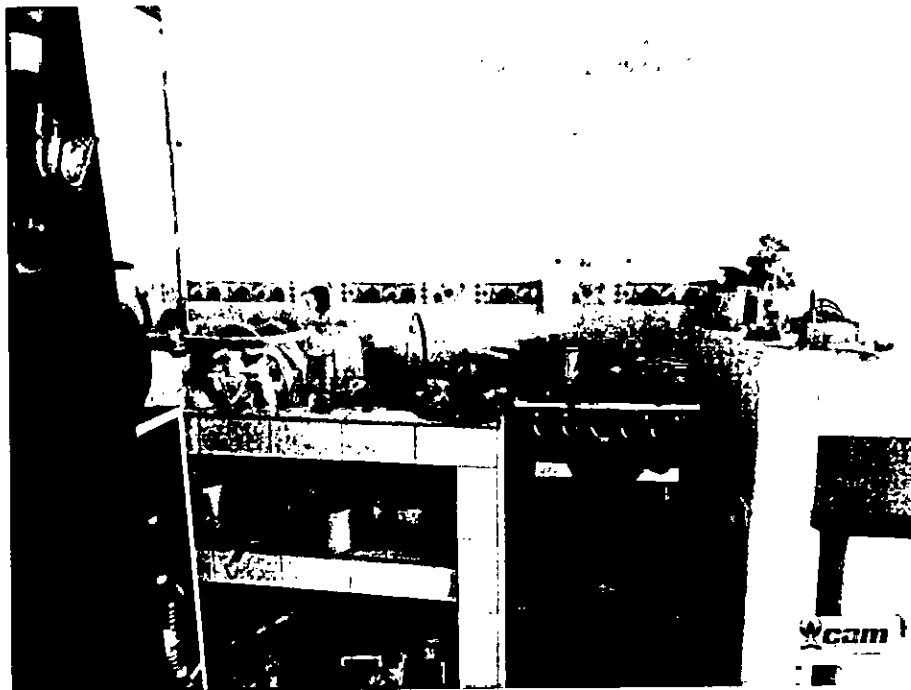
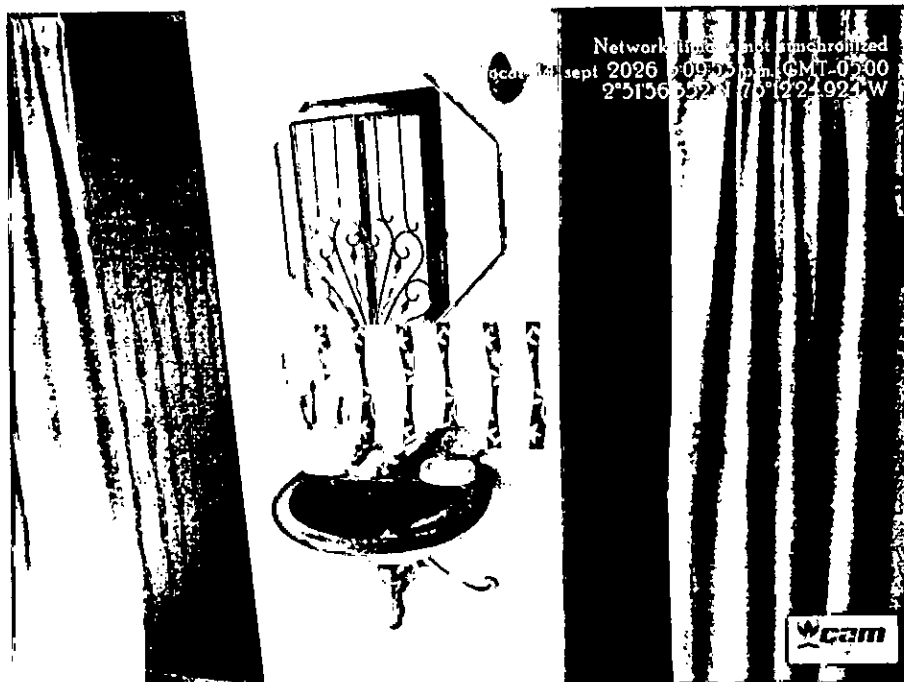
*Durante el recorrido por la vivienda se identificó que las aguas residuales provenientes del sanitario y duchas son conducidas mediante tubería hacia un pozo séptico que se ubica en las coordenadas planas E874415 N808692 (2°51'56.118" N – 75°12'25.124" W).*

*Por otra parte, las aguas residuales generadas en las actividades de lavado de utensilios de cocina y lavado de ropa (lavadora), son conducidas mediante una tubería de concreto de aproximadamente 24" pulgadas de diámetro hacia un canal en tierra que se ubica en las coordenadas planas E874405 N808710 (2°51'56.706" N – 75°12'25.464" W).*

**Fotos 2 y 3:** Evidencia fotográfica de la parte interior de la casa No. 1 de propiedad del señor Carmelo Hernández Tovar, ubicada en la vereda El Triunfo del Municipio de Neiva (Unidad sanitaria, duchas y cocina)

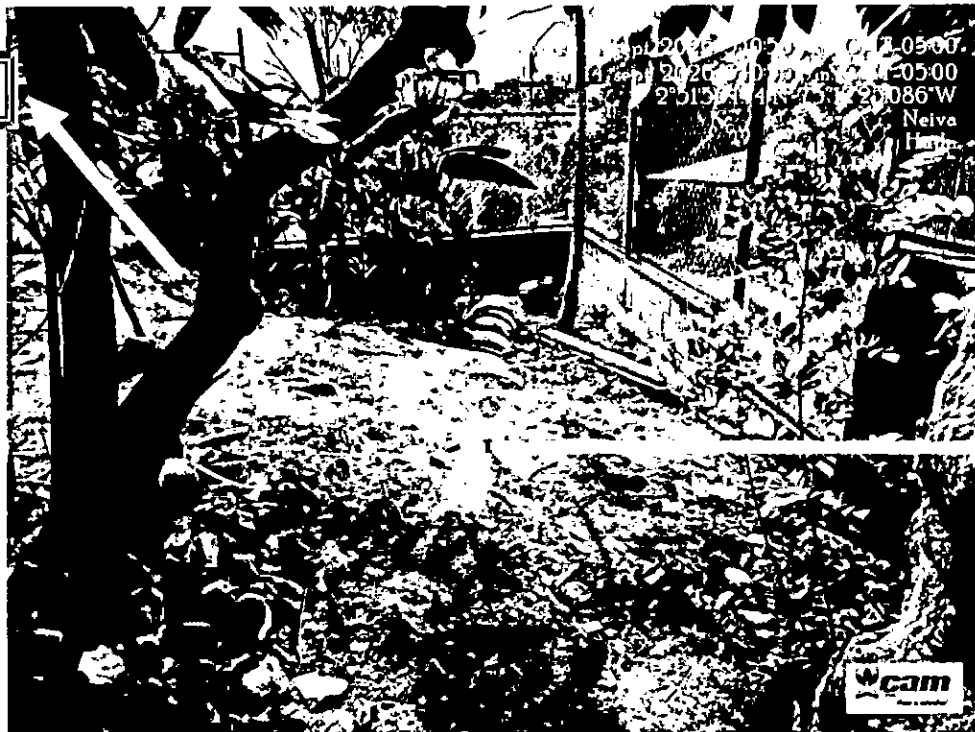
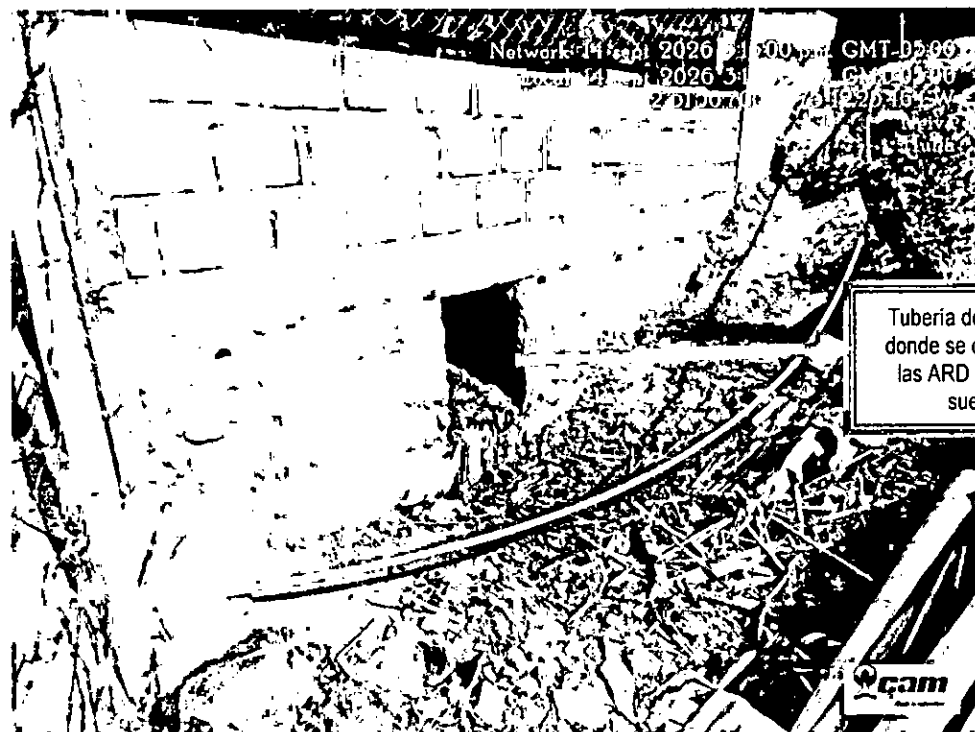
*Adicional en el lugar no se identificó en su totalidad la descarga de aguas residuales domésticas – ARD, pero sobre la tubería de 24" existían rastros de aguas residuales sobre la superficie y sobre una parte del terreno.*

Pozo séptico

Tubería de 24", por  
donde se conducen  
las ARD de la cocina  
y lavadora

Tubería de 24", por  
donde se conducen  
las ARD sobre el  
suelo

**Fotos 4 y 5: Evidencia fotográfica del pozo séptico y de la tubería por donde se conducen las aguas residuales domésticas – ARD provenientes de la casa No. 1 de propiedad del señor Carmelo Hernández Tovar (Aguas de la lavadora y la cocina)**

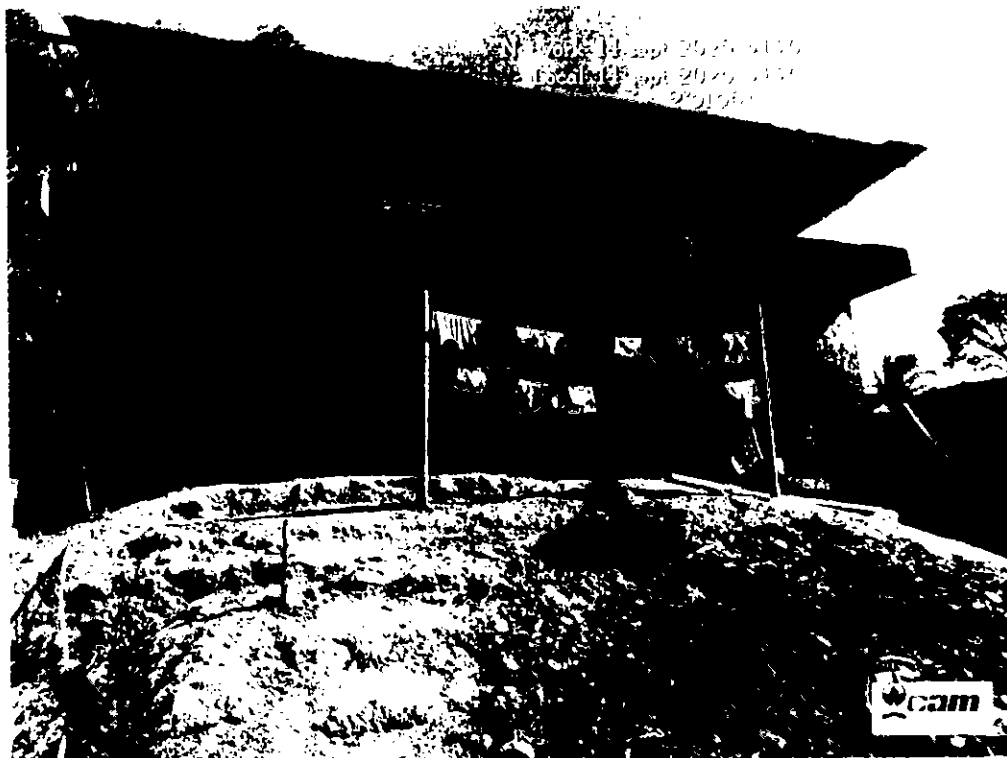
La casa No. 2, se ubica en las coordenadas planas E874403 N808710 (2°51'56.688" N – 75°12'25.506" W) y al momento de la visita no se encontraba nadie en la vivienda y por ende no fue posible verificar si en las instalaciones se cuenta con algún sistema de tratamiento de aguas residuales domésticas - ARD (pozo séptico) o si su descarga se realiza sobre el canal en tierra que dio origen a la denuncia objeto de verificación.

**Foto 6:** Evidencia fotográfica de la parte trasera de la casa No. 2, ubicada en la vereda El Triunfo del Municipio de Neiva.

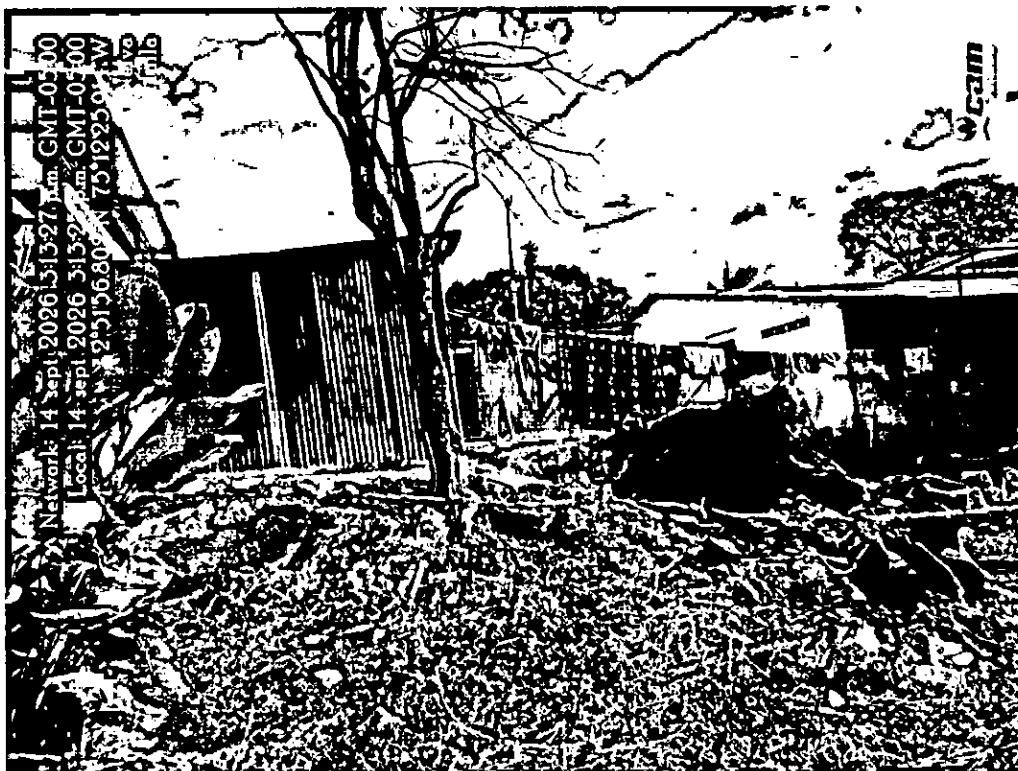
La casa No. 3, se ubica en las coordenadas planas E874391 N808713 (2°51'56.802" N – 75°12'25.914" W), durante el recorrido por las instalaciones no fue posible establecer contacto con sus ocupantes o responsables, debido a que el inmueble se encontraba deshabitado. En consecuencia, no se pudo realizar la verificación interna de las instalaciones ni determinar si la vivienda dispone de un sistema individual para el tratamiento de las aguas residuales domésticas - ARD o si, por el contrario, las aguas generadas son conducidas y/o dispuestas hacia el canal en tierra natural señalado en la denuncia objeto de verificación.

Evidencia fotográfica de la parte trasera de la casa No. 3, ubicada en la vereda El Triunfo del Municipio de Neiva.

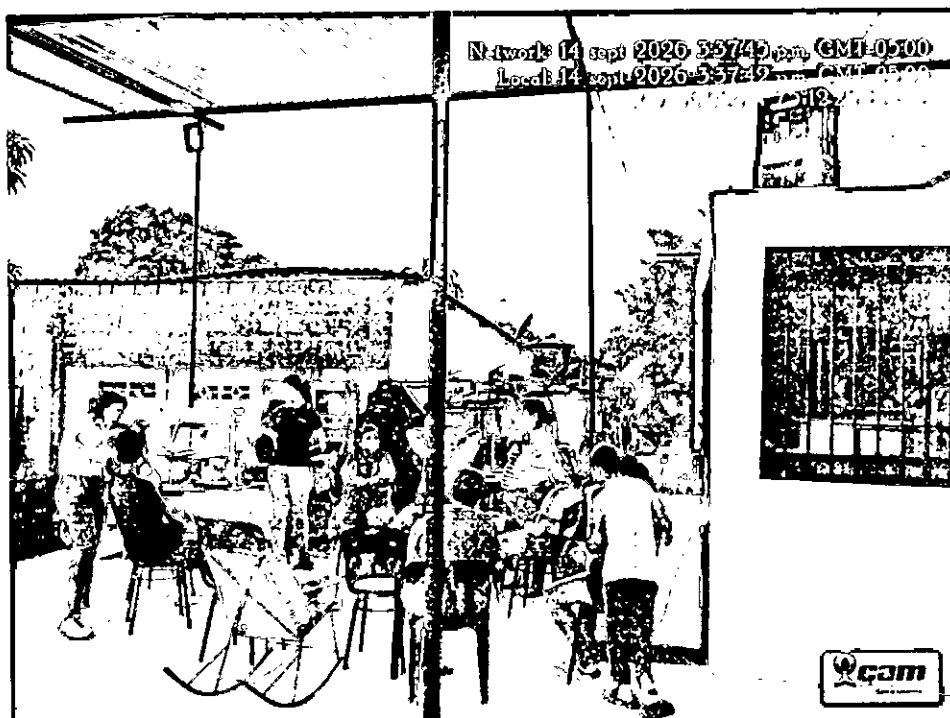
**Foto 8:** Evidencia fotográfica de la fachada de la casa No. 4 de propiedad de la señora Hellen Vanessa Cardoso Quizá, ubicada en la vereda El Triunfo del Municipio de Neiva.

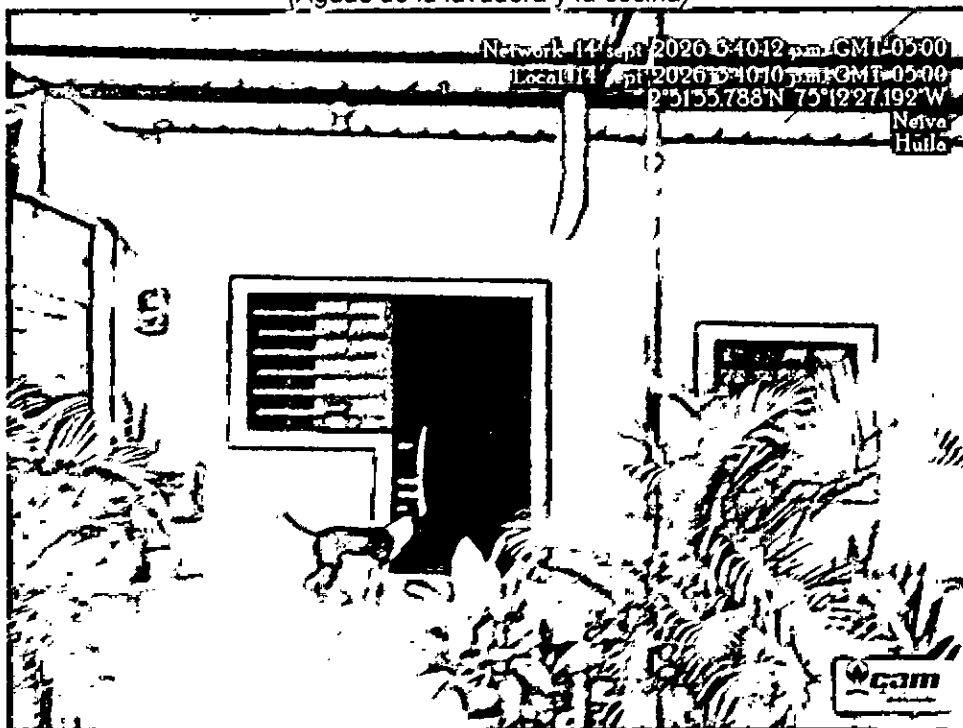
**Foto 11:** Evidencia fotográfica de los apartamentos que se tienen contruidos sobre el predio de la

casa No. 4 de propiedad de la señora Hellen Vanessa Cardoso Quizá.  
Es importante aclarar que al momento de la visita se identificó que el predio de la señora Hellen Vanessa Cardoso Quizá, viene siendo subdivido y a la fecha se tienen construidos dos apartamentos adicionales, en donde no fue posible conocer como se realiza el manejo de las aguas residuales domésticas – ARD, porque los inquilinos desconocen si dichas viviendas cuentan con sus respectivos pozos sépticos o solución individual se vivienda.

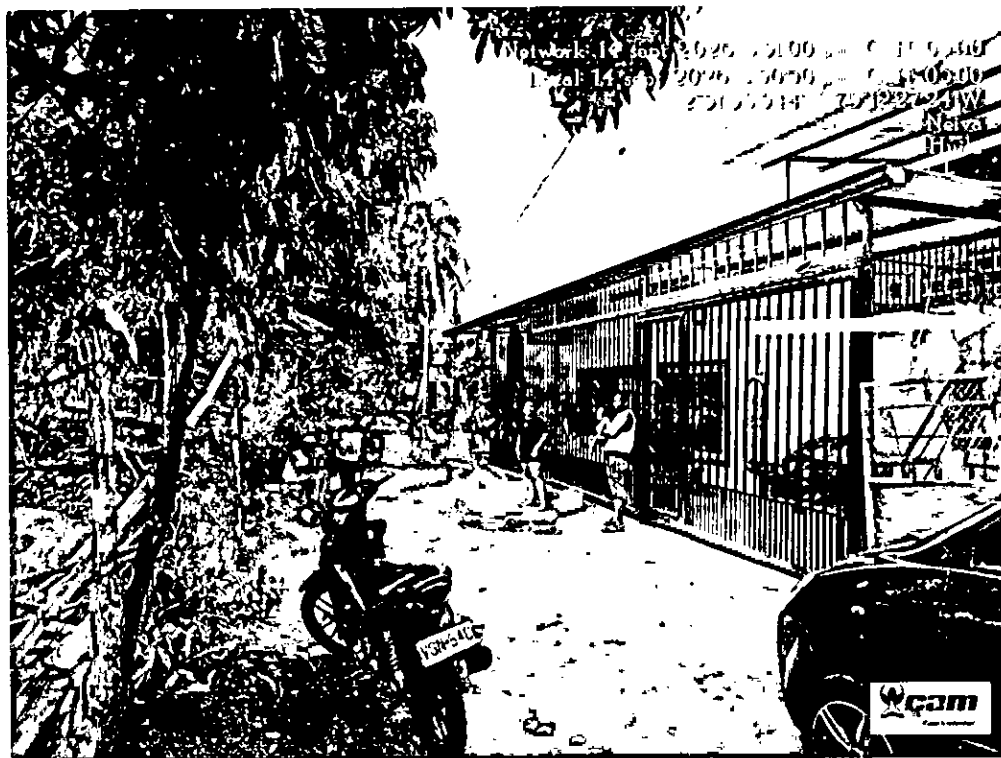
Durante el recorrido por las instalaciones se identificó que la vivienda cuenta con un pozo séptico el cual se encuentran por debajo de la vivienda por lo que no fue posible verificarlo, pero según manifestado por los propietarios las aguas provenientes de la cocina y del lavado de la ropa, son conducidas por medio de tubería de 2" y posterior descargadas sobre un canal en tierra que funciona como medio de conducción y que se ubica en las coordenadas planas E874350 N808726 (2°51'57.216" N – 75°12'27.24" W).

**Foto 12:** Evidencia fotográfica de la fachada de la casa No. 5 de propiedad de la señora María Jimena Quizá Romero y del señor Eugenio Cardozo Delgado, vereda El Triunfo del Municipio de Neiva.

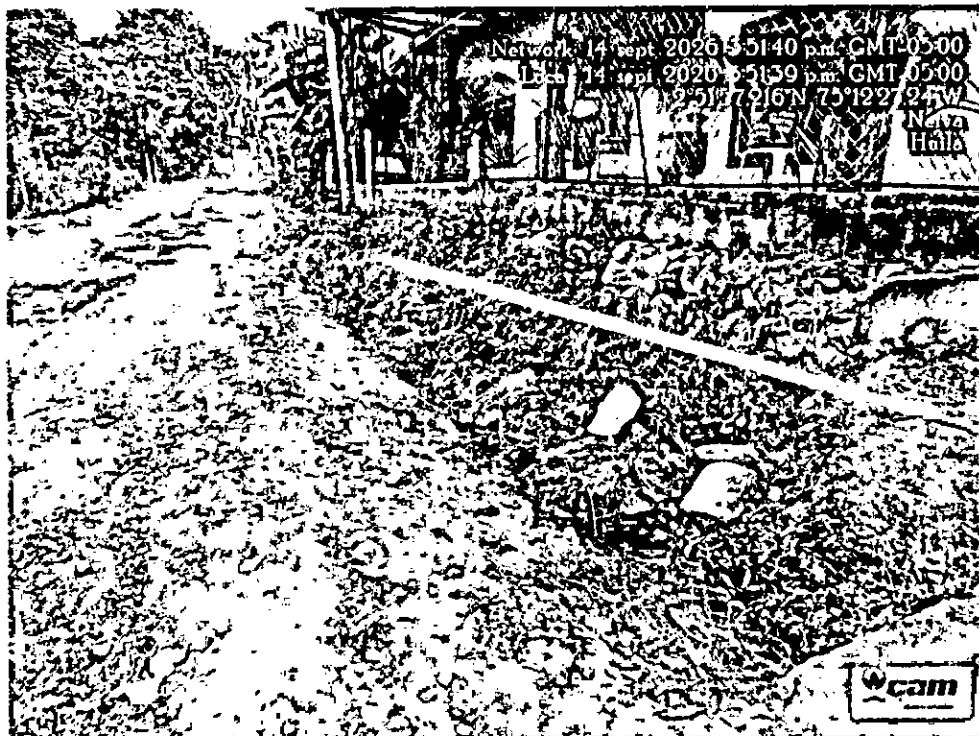
Tubería de 2', por donde se conducen las ARD de la cocina y lavadora

**Foto 13:** Evidencia fotográfica del canal en tierra por donde se conducen las aguas residuales domésticas – ARD provenientes de la casa No. 5 de propiedad de la señora María Jimena Quizá Romero y del señor Eugenio Cardozo Delgado (lavadora y la cocina)

Finalmente, en el lugar se evidencio que al momento de la visita de inspección ocular se estaba realizando la descarga de aguas residuales domésticas – ARD, provenientes de la lavadora, sin contar con previo tratamiento antes de su descarga y sin tener el respectivo permiso de vertimientos otorgado por la autoridad ambiental competente.

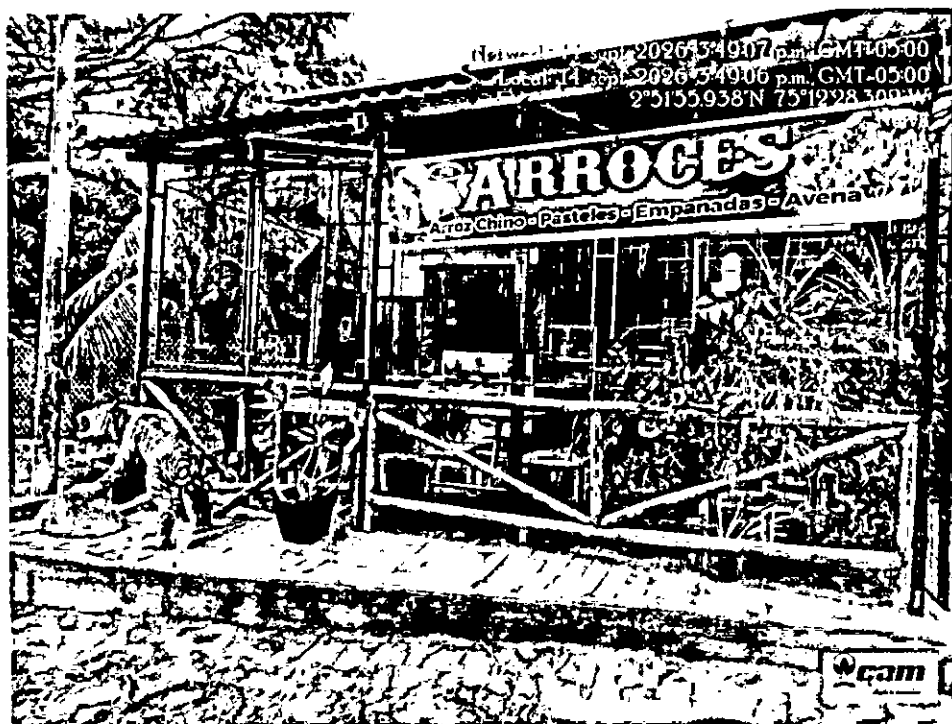
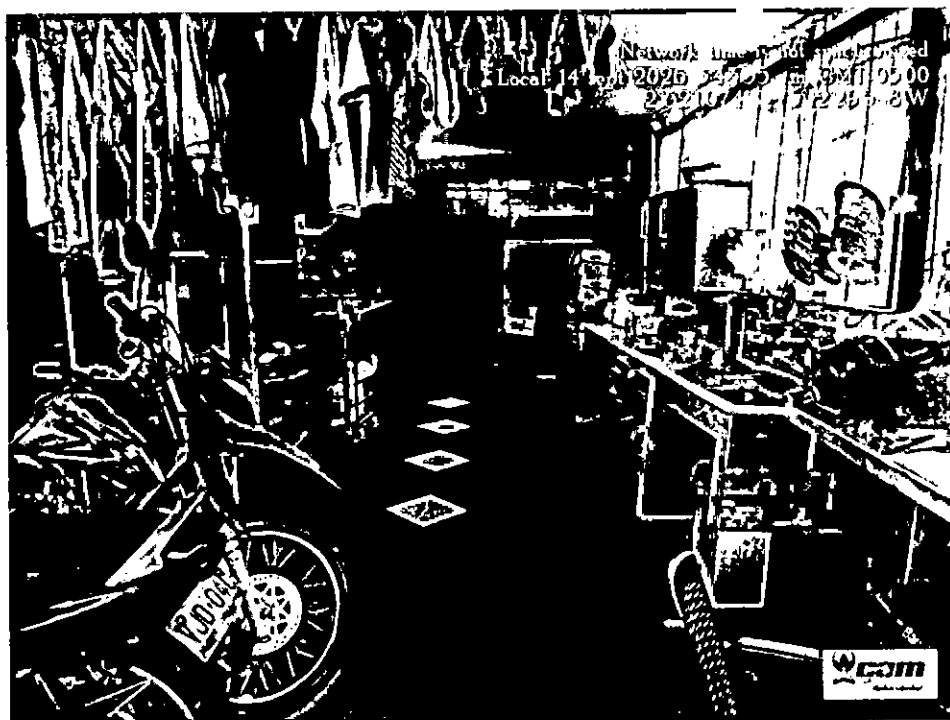
Continuando el recorrido por las instalaciones se evidencio que en el lugar se cuenta con un área de fabricación y almacenamiento de pan, para su posterior venta en la tienda y que las aguas residuales domésticas – ARD, son conducidas hacia el canal en tierra que es objeto de verificación y que viene aquejando a la comunidad del sector.

**Foto 14:** Evidencia fotográfica de la fachada y del interior de la Casa No. 6 de propiedad de la señora Alix Murcia Monje (zona de se encuentra la cocina y el área de panadería)

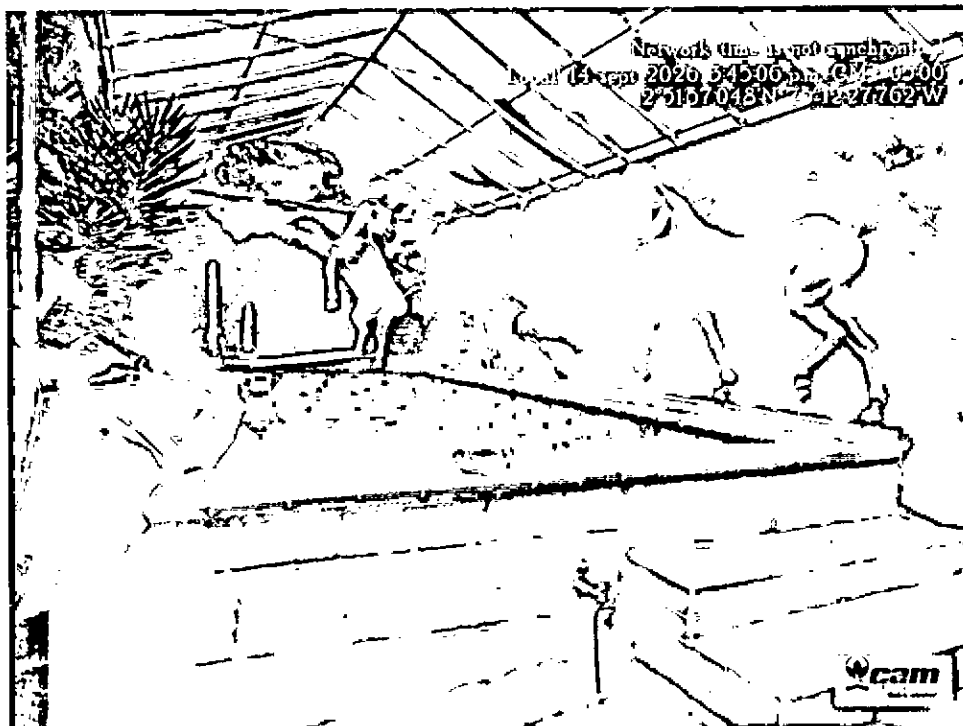
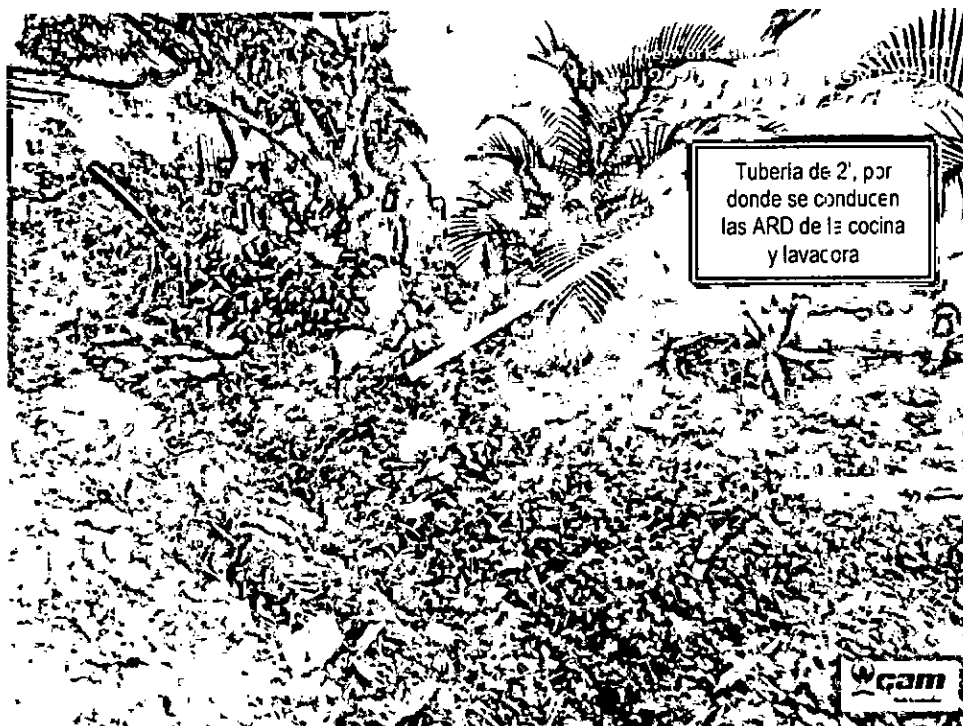
Según manifestado por la persona que atendió la visita las aguas residuales domésticas – ARD, provenientes de los sanitarios y las duchas son conducidas hacia un pozo séptico, mientras que las aguas provenientes del lavado de ropa, cocina y las piscinas son conducidas por medio de tubería de 4" y descargadas sobre un canal en tierra que funciona como medio de conducción y que se ubica en las coordenadas planas E874332 N808729 (2°51'57.312" N – 75°12'27.798" W). Adicional preciso que la piscina es solamente vaciada cada seis (6) meses.

Tubería de 2', por  
donde se conducen  
las ARD de la cocina  
y lavadora

Tubería de 4', por  
donde se conducen  
las aguas de la  
piscina

**Fotos 14 / 15:** Evidencia fotográfica de la piscina que se tiene construida en la Casa No. 6 de propiedad de la señora Alix Murcia Monje y de la tubería por donde se conducen las aguas residuales domésticas – ARD hacia el canal en tierra

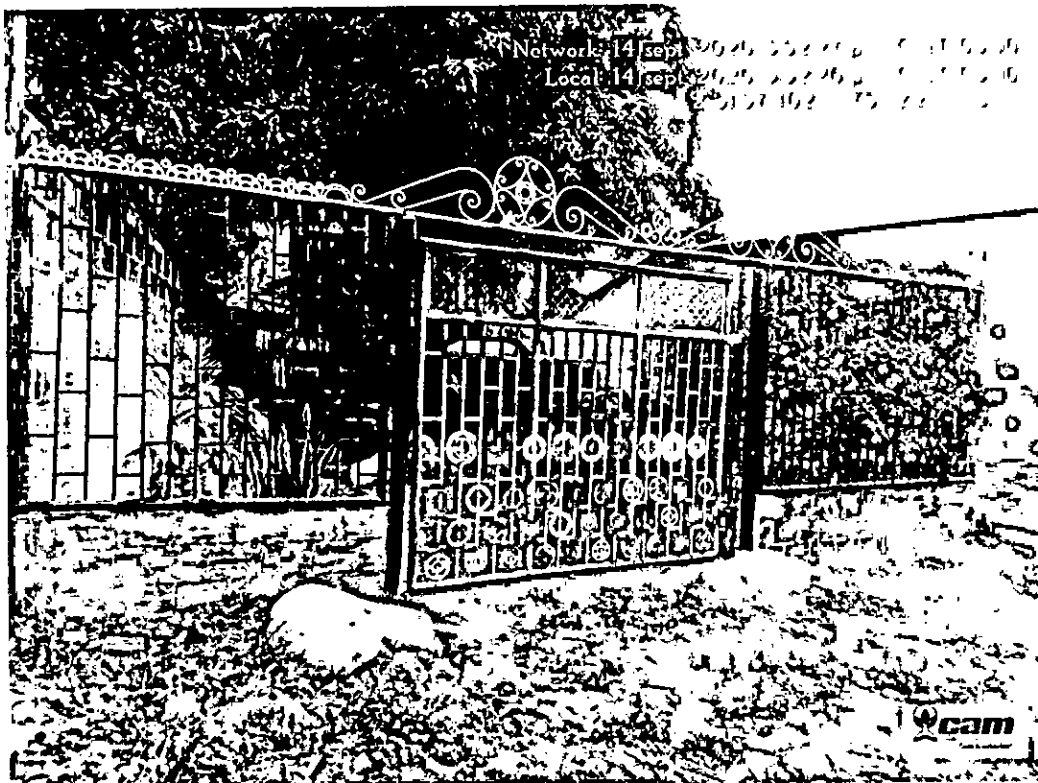
La casa No. 7, se ubica en las coordenadas planas E874332 N808732 (2°51'57.402" N – 75°12'27.798" W). Al momento de la visita de inspección ocular no se evidenciaron ocupantes en el inmueble, por lo cual no fue posible verificar la existencia de un sistema de tratamiento de las aguas residuales domésticas (ARD), ni establecer si estas son conducidas y descargadas hacia el canal que dio origen a la denuncia y a la acción de tutela.

Foto 16: Evidencia fotográfica de la fachada de la casa No. 7, ubicada en la vereda El Triunfo del Municipio de Neiva.

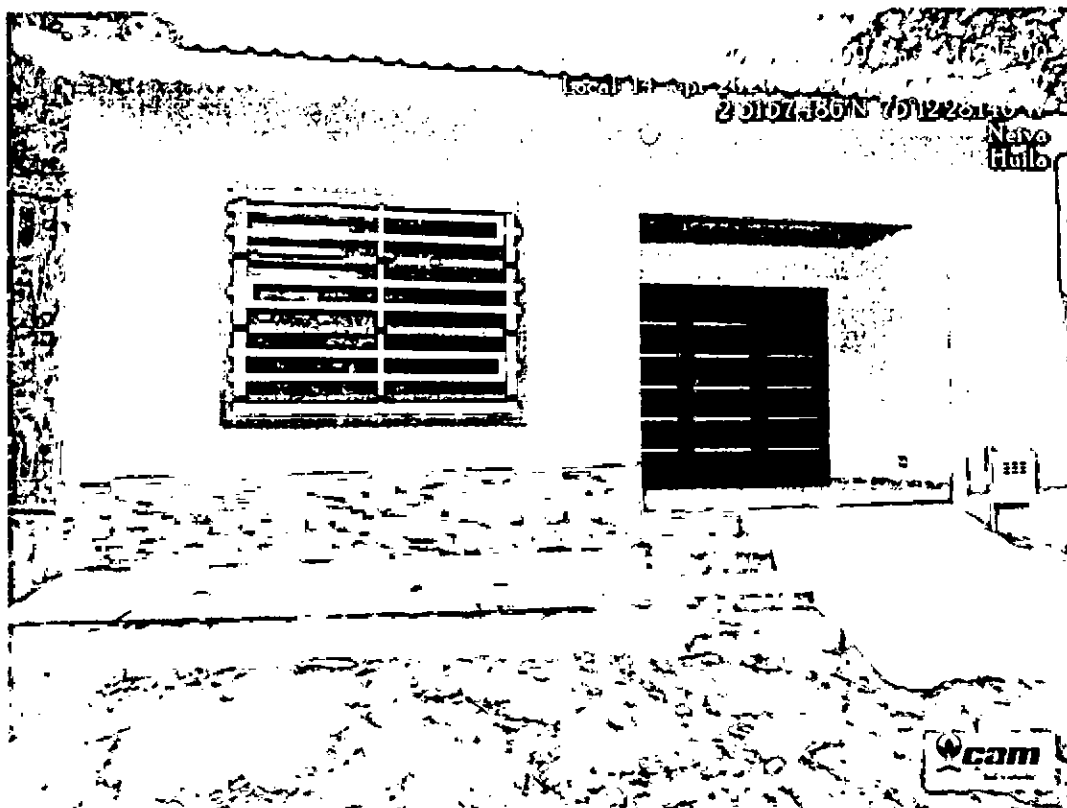
La casa No. 8, se ubica en las coordenadas planas E874322 N808735 (2°51'57.486" N – 75°12'28.146" W) y en dicha vivienda se identificó que a la fecha no se encuentra construida porque se encuentra en proceso de remodelación.

**Foto 17:** Evidencia fotográfica de la fachada de la casa No. 8, ubicada en la vereda El Triunfo del Municipio de Neiva.

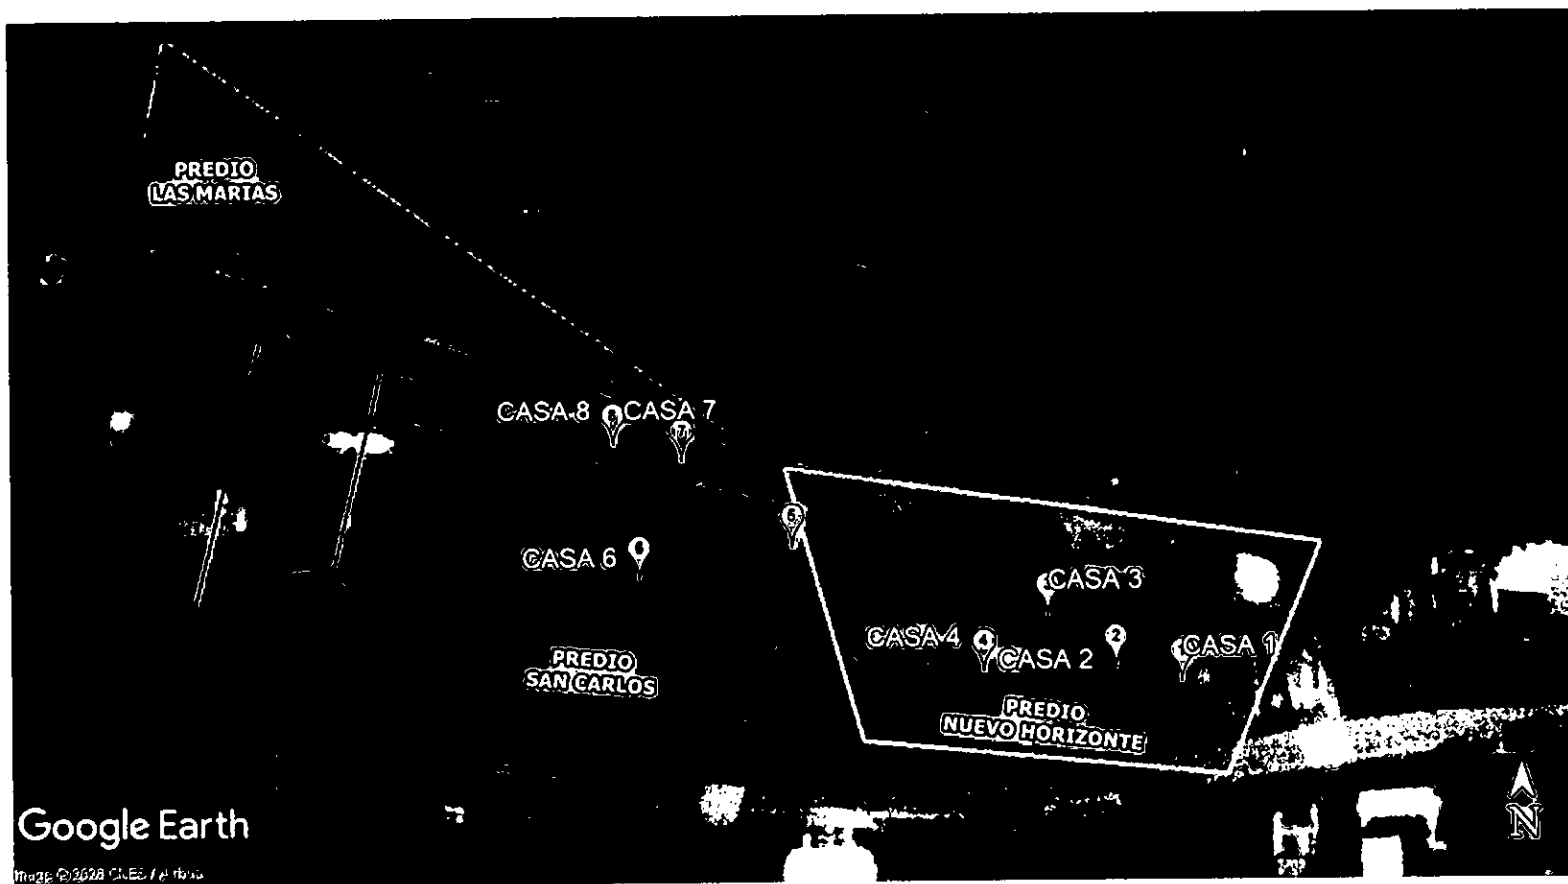
La información tomada en campo fue remitida a la oficina de Subdirección de Regulación y Calidad Ambiental – SPOT de la CAM, quienes determinaron que las viviendas visitadas se encuentran en los Predios denominados Nuevo Horizonte, con código catastral No. 410010002000000120749000000000, San Carlos, con código catastral No. 410010002000000120502000000000, La María, con código catastral No. 410010002000000120310000000000, ubicados en la vereda El Triunfo del Municipio de Neiva – departamento del Huila, como consta a continuación:

**Imagen 1:** Ubicación geográfica de los Predios denominados Nuevo Horizonte, con código catastral No. 410010002000000120749000000000, San Carlos, con código catastral No. 410010002000000120502000000000, La María, con código catastral No. 410010002000000120310000000000, ubicados en la vereda El Triunfo del Municipio de Neiva – departamento del Huila
