CONCEPTO TÉCNICO DE VISITA	Código:	F-CAM-016
		Versión:	7
		Fecha:	06 agosto 20

CONSECUTIVO No. 198

ASUNTO: Denuncia impuesta con el radicado CAM No. No. 2025-E 4776, VITAL No. 060000000000186689 y expediente Denuncia-00340-25, esta Dirección Territorial tuvo conocimiento de hechos que presuntamente constituyen infracción a las normas ambientales y a los recursos naturales, consistente en *“...Solicitamos Su Valiosa Colaboración Y Se Revise Seriamente Y Con Honestidad Este abuso Que está Cometiendo Constructora Entre Pinos Se A Salido De Su Propiedad 25 Metros Perjudicando El Humedal El Chaparro Esperamos De Sus Buenos Honestos Y Serios Oficios Y Se Comunique Al Comité Ambiental Comuna 10...”*.

LUGAR DE LA VISITA: Proyecto Entrepinos, casco urbano del municipio de Neiva (H)

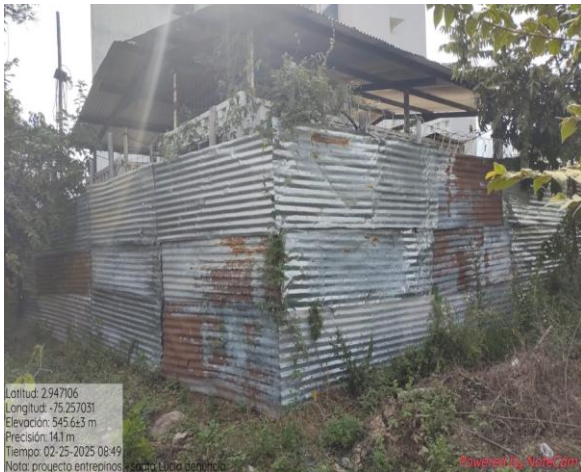
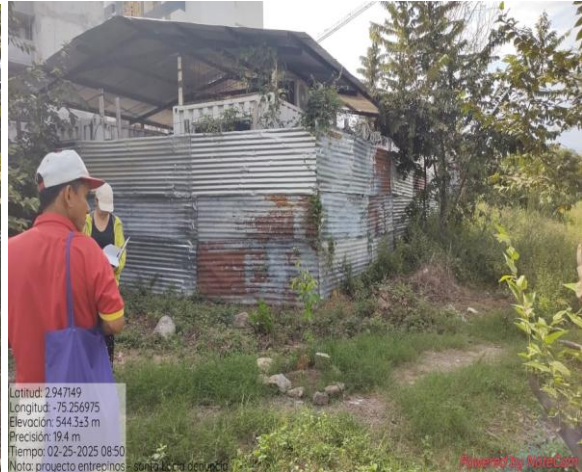
El recorrido por el proyecto se pudo constatar que la zona donde se había observado inicialmente cerrada con láminas metálicas y tejas de zinc, corresponde a un área donde se encuentran dos contenedores y materiales de construcción, como madera, ladrillos y plásticos, entre otros.

Ellos indicaron que el cerramiento con tejas de zinc y láminas metálicas tiene como propósito mantener resguardados los materiales de construcción y los residuos generados, hasta su disposición final. Además, mencionaron que dicho montaje, que estará de manera temporal por aproximadamente dos meses más, será desmontado una vez que la obra llegue a su fin, ya que la última torre y fase del proyecto urbanístico Entrepinos está próxima a ser entregada.

Fotos 1 y 2: Evidencia fotográfica del punto objeto de denuncia, Proyecto Entrepinos de la Constructora Santa Lucía, municipio de Neiva (H).

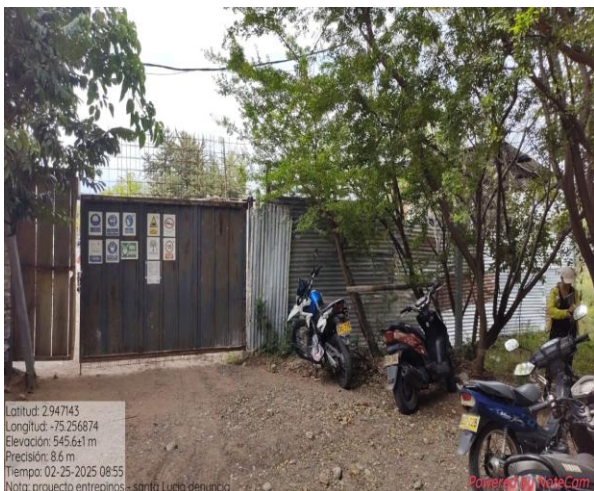
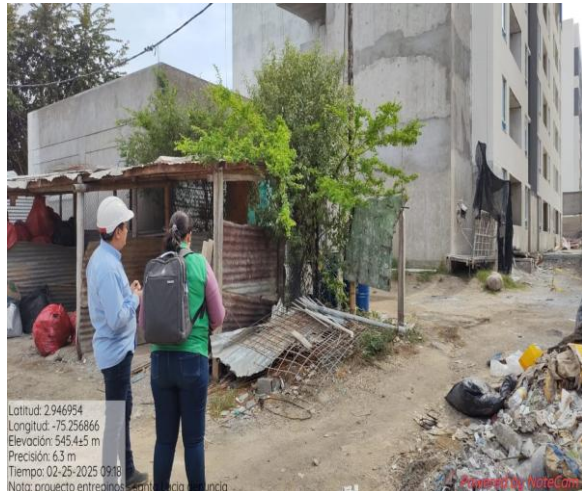
Fotos 3 y 4: Evidencia fotográfica, punto objeto de denuncia, Proyecto Entrepinos de la Constructora Santa Lucía, municipio de Neiva (H).

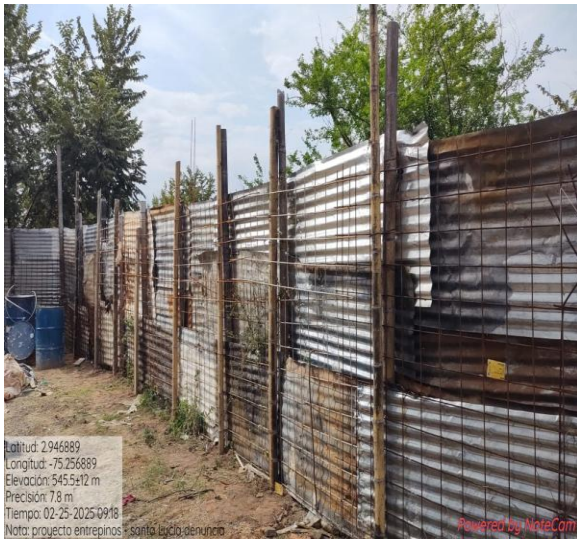
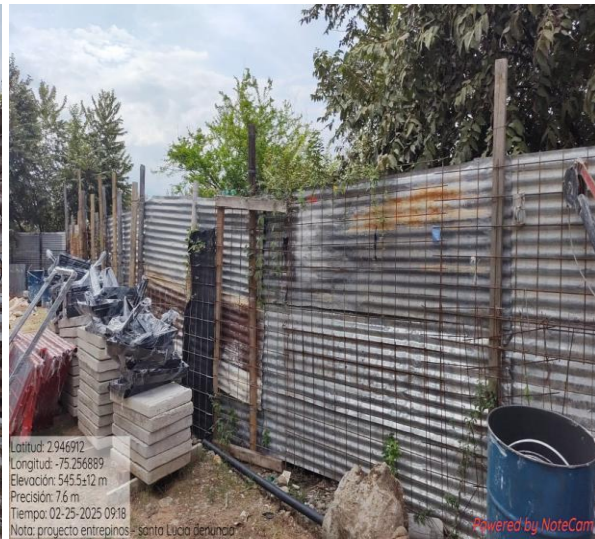
Fotos 5 y 6: Evidencia fotográfica, punto objeto de denuncia, Proyecto Entrepinos de la Constructora Santa Lucía, municipio de Neiva (H).

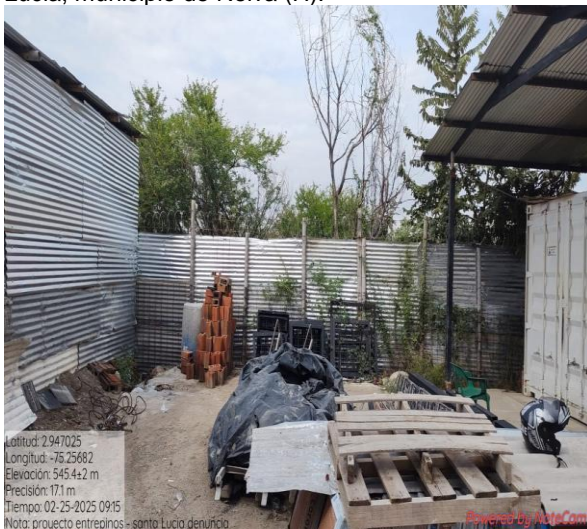
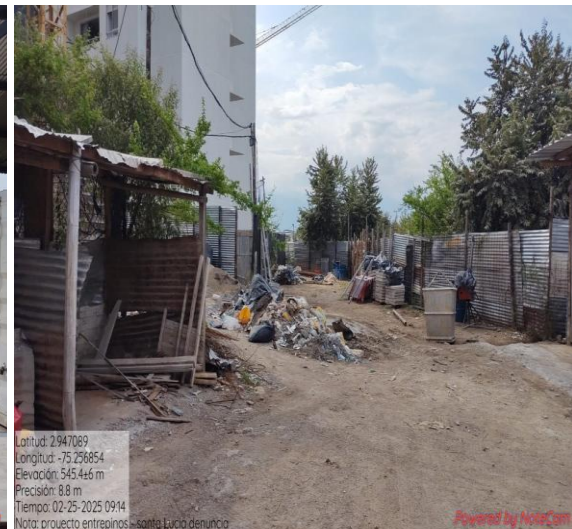
Fotos 7 y 8: Evidencia fotográfica, punto objeto de denuncia, Proyecto Entrepinos de la Constructora Santa Lucía, municipio de Neiva (H).
