| | <b>AUTO DE INICIO DE PROCEDIMIENTO<br/>SANCIONATORIO</b> | Código: | F-CAM-015 |

### No. 032

**DIRECCIÓN TERRITORIAL:** OCCIDENTE  
**RADICACIÓN DENUNCIA:** 2025-E11436; Denuncia-01013-25  
**EXPEDIENTE:** SAN-00446-25  
**FECHA DE LA DENUNCIA:** 05 DE MAYO DEL 2025  
**PRESUNTA INFRACCIÓN:** VERTIMIENTO AL SUELO SIN TRATAMIENTO PREVIO DE AGUAS RESIDUALES NO DOMÉSTICAS  
**PRESUNTO INFRACTOR:** OSCAR JAVIER SÁNCHEZ MOYANO

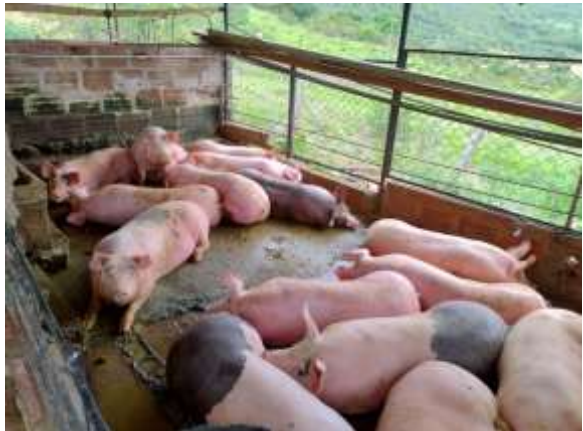
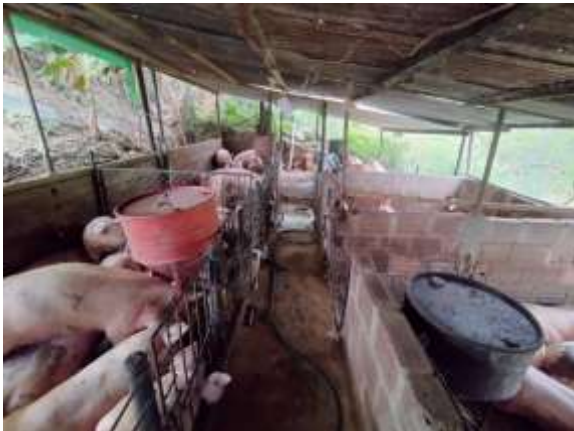
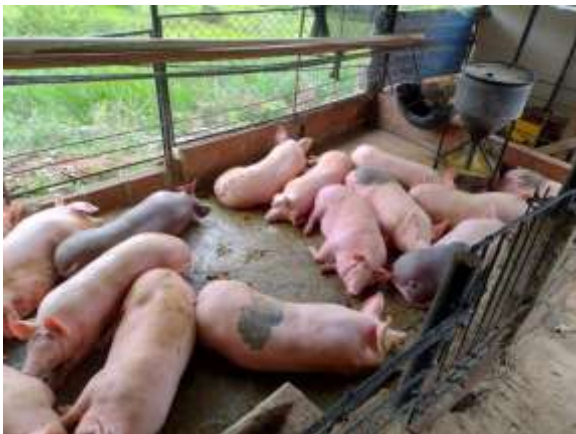
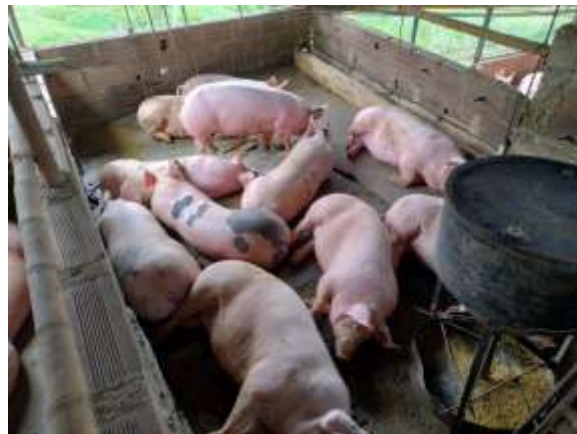
### Fotografías 3 – 8

*En la parte posterior de la vivienda, en un área estimada de 40 m<sup>2</sup> se observan las cocheras, las cuales están construidas en ladrillo, con muros a media altura, teja de zinc y pisos en cemento. Allí se desarrolla la etapa ceba o engorde de cincuenta y dos (52) cerdos, distribuidos en cinco (5) compartimentos.*

*Continuando con las indagaciones y de acuerdo con las características constructivas de las cocheras, se realiza el lavado de las mismas, lo que eventualmente genera la descarga de Aguas Residuales No Domésticas (en adelante ARND) al suelo, a través de tubos de PVC de 3" provenientes de cada compartimento de las cocheras. En la verificación no se observa ningún tipo de tratamiento previo.*

Panorámica de las cocheras.

*“Suspensión inmediata del vertimiento de Aguas Residuales no Domésticas – ARnD al suelo, proveniente de los compartimientos de las cocheras existentes en el predio rural identificado con código catastral No. 4179700000000000090035000000000 ubicado en la vereda Los Yuyos en jurisdicción del municipio de Tesalia en el departamento del Huila sobre las coordenadas planas X: 816681 Y: 777535 a 1049 msnm, hasta tanto cuente con el respectivo permiso de vertimientos expedido por la Autoridad Ambiental competente.”*

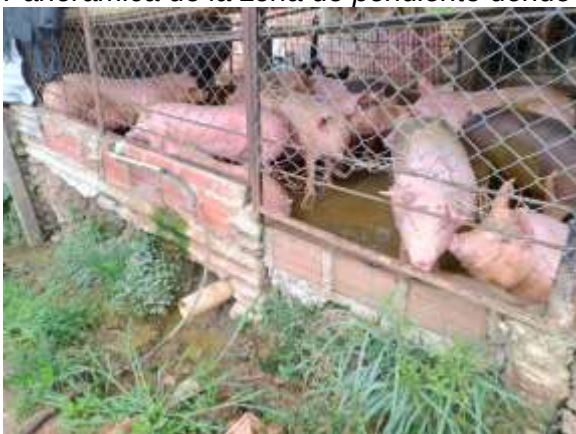
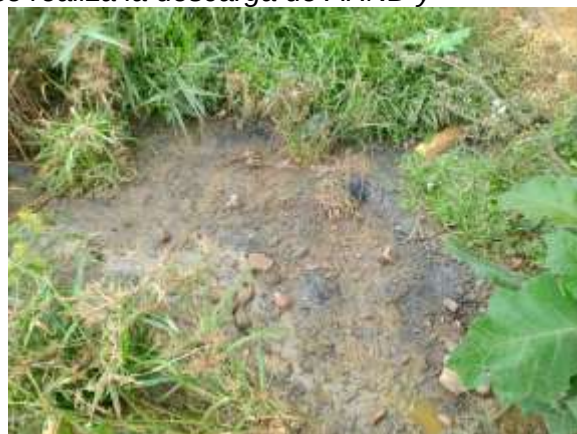
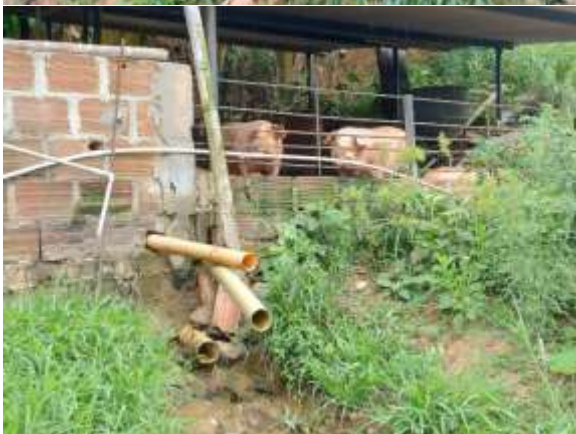
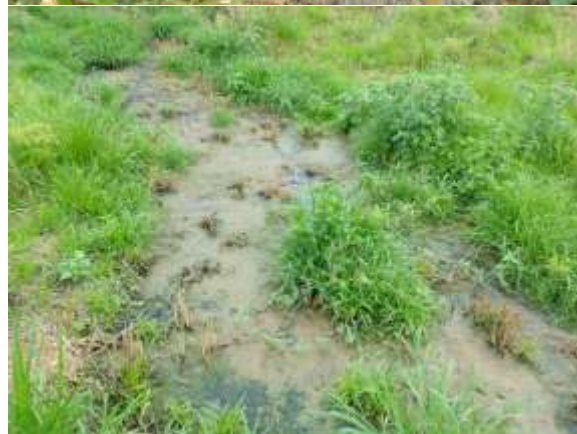
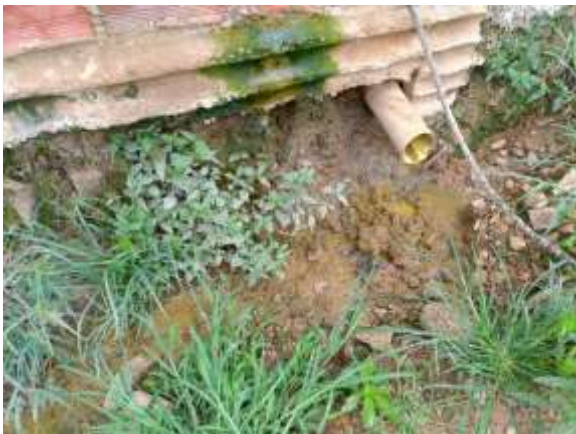
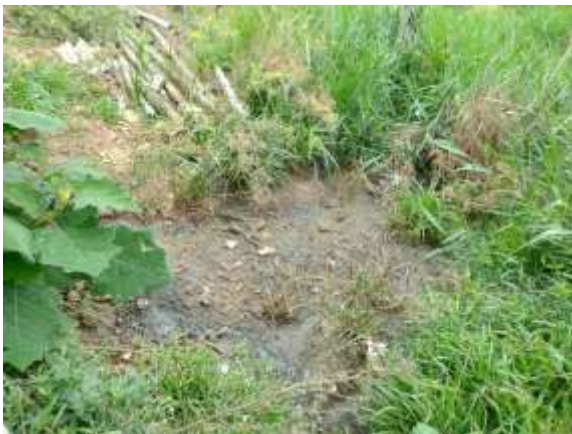
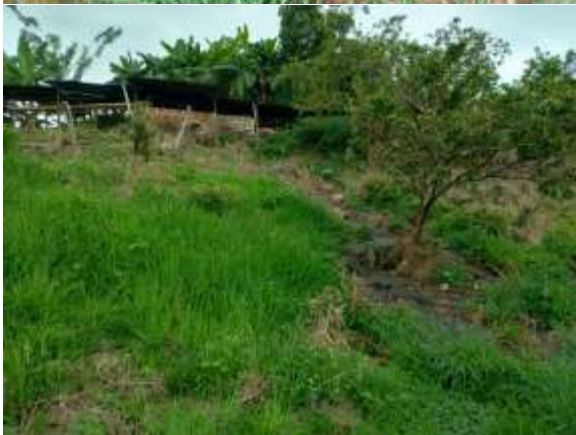
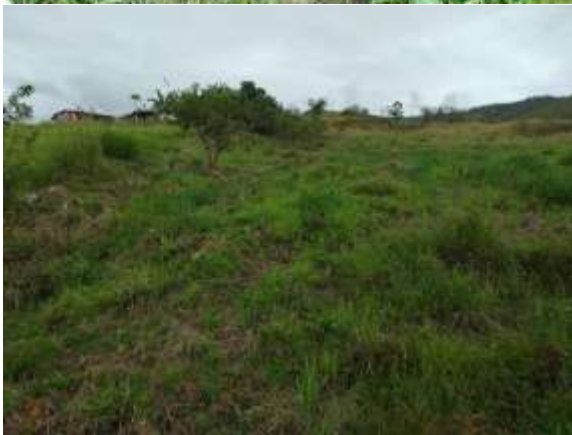
### **Fotografías 9 – 16**

*Dado que el predio presenta una pendiente negativa tomando como referencia la vivienda y la fuente hídrica Río Yaguaracito, el cual dista en línea recta a 370 m aproximadamente, esta descarga se realiza hacia una zanja en la parte baja, donde por la topografía del terreno se conduce por escorrentía a potreros con pastos para ganado bovino.*

*Sin embargo, es importante indicar que, pese a que en el momento de la visita no se estaba realizando la descarga de ARND, esta al parecer se viene presentando, dado que en el recorrido fue posible evidenciar vestigios del vertimiento a lo largo de la pendiente en un tramo aproximado de 70 m.*

*Panorámica de la zona de pendiente donde se realiza la descarga de ARND y*

*Al finalizar la inspección, se concluye que se viene realizando la descarga de ARND al suelo sin contar con sistema de tratamiento ni permiso de vertimientos, por lo que el desarrollo de la actividad bajo las condiciones indicadas en el presente informe, va en contravía de la normatividad ambiental vigente.*
