AUTO DE INICIO DE PROCEDIMIENTO SANCIONATORIO	Código:	F-CAM-015
		Versión:	4
		Fecha:	09 Abr 14

AUTO No.47

DIRECCIÓN TERRITORIAL: SUR
RADICACIÓN DENUNCIA: 20203400092712
FECHA DE LA DENUNCIA: 22 DE JUNIO DE 2020
PRESUNTA INFRACCIÓN: CAPTACIÓN ILEGAL DE RECURSO HIDRICO PARA RIEGO DE CULTIVO DE LULO – INADECUADA DISPOSICIÓN DE RESIDUOS SOLIDOS DE AGROQUIMICOS SOBRE EL SUELO UTILIZADOS PARA CULTIVO DE LULO.
PRESUNTO INFRACTOR: ALIRIO GARZÓN VARGAS

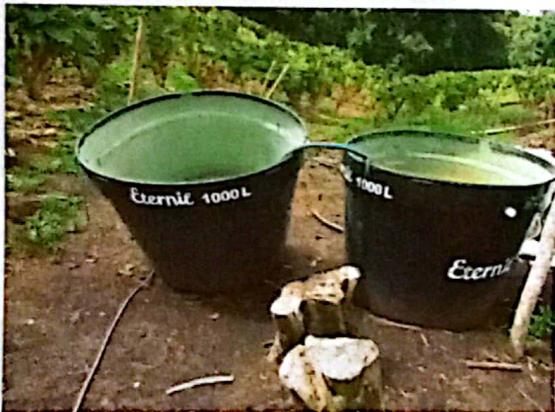
Figura 8 se observa dos tanques de 1000L utilizados para las mezcla de plaguicidas y fungicidas en el cultivo de lulo.

agroquímicos, de tal manera que se recojan, se almacenen de manera adecuada, es decir en un sitio que tenga cubierta para protegerlos del agua lluvia, que tenga cerramiento y este señalizado para evitar el ingreso de personas y de animales y entregarlos a un gestor autorizado para su tratamiento y/o disposición final.

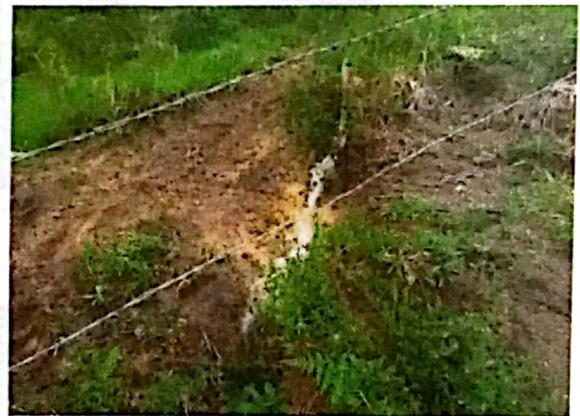
Figura 9 se observa una zanja hecha entrópicamente para el paso de agua posiblemente para riego del cultivo de lulo, puesto que la manguera de conexión al cultivó se encuentra a pocos metros de esta zanja.

Suspender la captación ilegal de agua hasta que obtenga de la corporación el permiso de concesión de aguas superficiales para uso agrícola.
