| | <b>AUTO DE INICIO DE PROCESO<br/>SANCIONATORIO</b> | | Código: | F-CAM-015 |

**DIRECCIÓN TERRITORIAL:** CENTRO  
**RADICADO:** 2025-E 14996- DEN-01336-25  
**FECHA DE RADICACIÓN:** 11 DE JUNIO DE 2025  
**EXPEDIENTE:** SAN- 00128-2026  
**PRESUNTA INFRACCIÓN:** REALIZAR ACTIVIDADES DE GENERACIÓN DE VERTIMIENTOS DE AGUAS RESIDUALES NO DOMÉSTICAS, PROVENIENTES DEL LAVADO DE CAFÉ, DIRECTAMENTE SOBRE EL RECURSO SUELO, SIN CONTAR CON UN SISTEMA DE TRATAMIENTO PREVIO QUE PERMITA RETENER LA CARGA CONTAMINANTE

**PRESUNTO INFRACTOR:** **EDGAR ARRIGUI**  
**CC. No. 83.225.539**

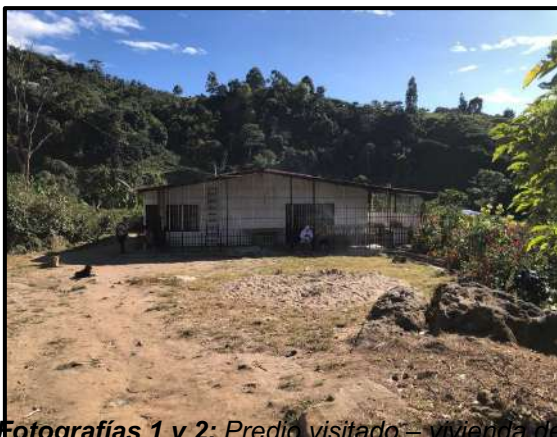
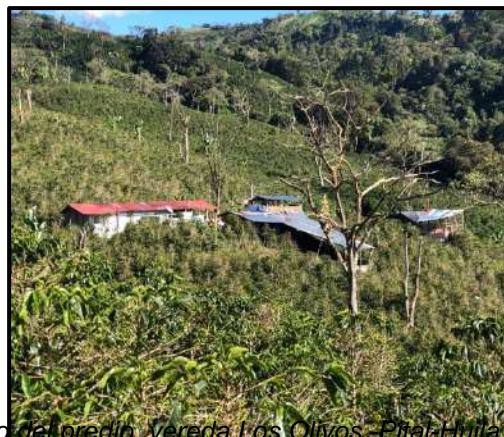
**Fotografías 1 y 2:** Predio visitado — vivienda dentro del predio, Vereda Los Olivos -Pital-Huila

*Siendo las 8:00 a.m., en el municipio de El Pital, vereda Los Olivos (Huila), se realiza visita al predio objeto de la denuncia. En el lugar se encuentra el señor Duval García, administrador del predio, a quien se le informa el motivo de la visita. Al indagar por el señor Edgar Arrigui, se indica que no se encuentra presente, pero que cualquier información requerida será atendida por el señor García. Se solicita autorización para ingresar y realizar la verificación de los hechos denunciados, la cual es concedida.*

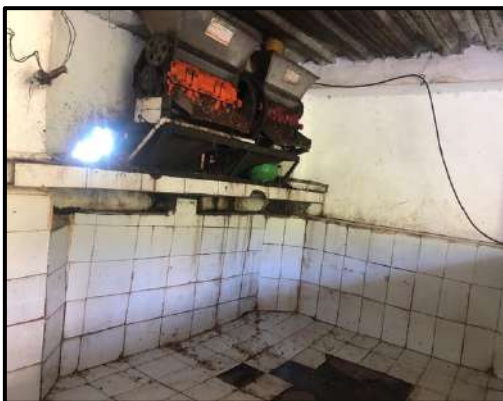
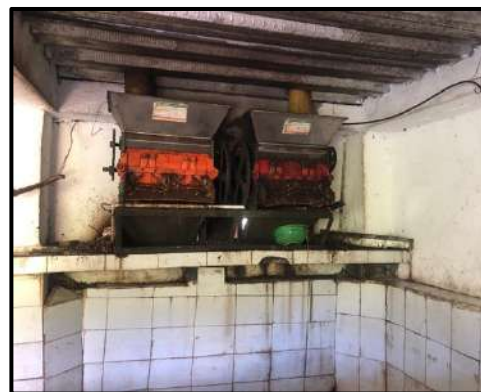
**Fotografías 3 y 4:** Maquina deserezadora- tanque lavado dentro del predio, vereda Los Olivos -Pital-Huila

*Durante la inspección se observa una edificación de dos plantas construida en concreto. En el segundo nivel se ubica el área destinada a la recepción del grano de café, donde se encuentra una tolva de ingreso que distribuye el grano a dos despulpadoras de tres chorros cada una. Luego del proceso de despulpado, el café es trasladado a un tanque de lavado construido en concreto, con acabado en cerámica blanca. Este tanque se llena de agua para el proceso de remoción del mucílago*

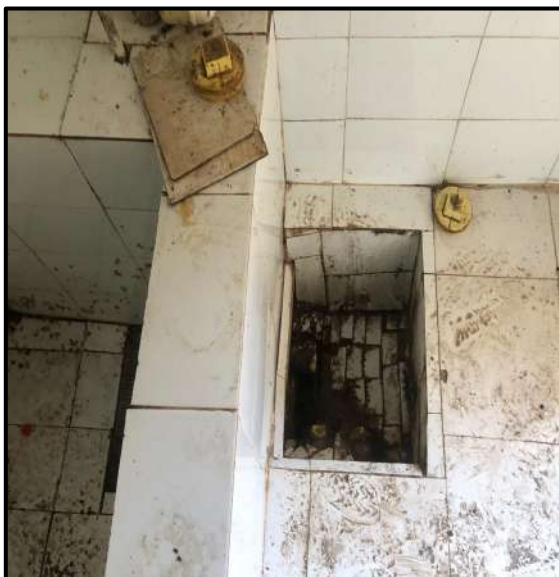
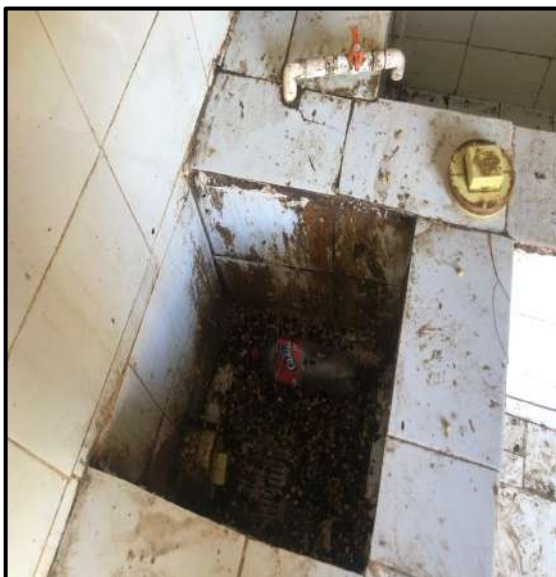
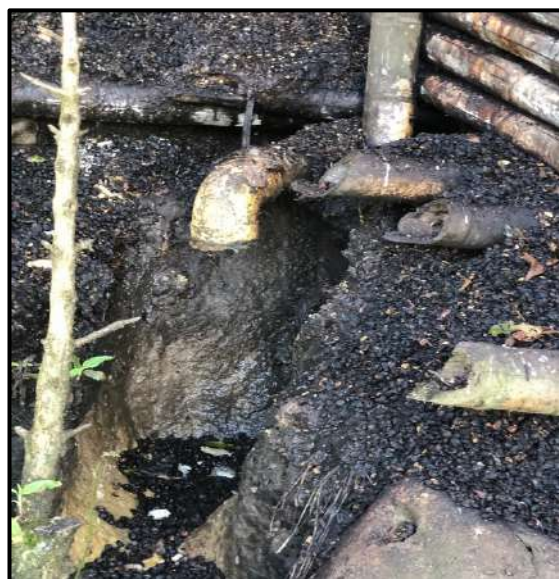
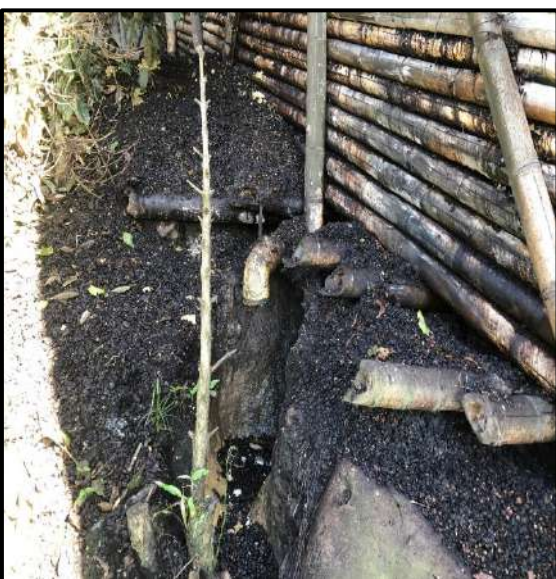
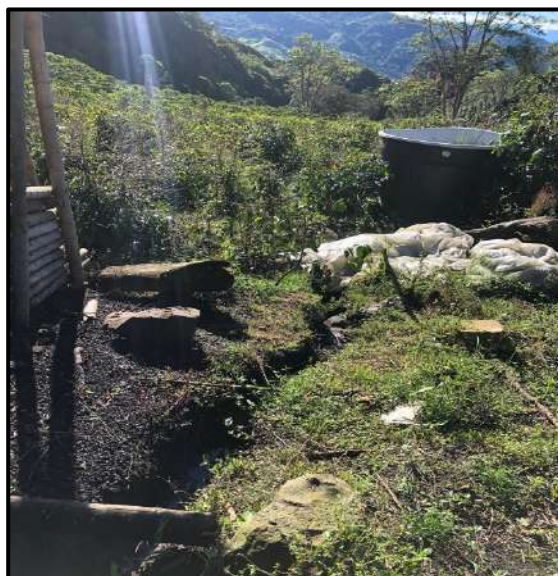
**Fotografías 5, 6, 7, 8 y 9:** conducción y punto de descarga aguas residuales no domesticas dentro del predio, vereda Los Olivos -Pital-Huila

*Las aguas residuales generadas en el lavado del café son conducidas hacia una cajilla de recolección en concreto, y desde allí, mediante tubería de PVC de aproximadamente 2 pulgadas de diámetro, son descargadas directamente al suelo. Posteriormente, estas aguas se*

*canalizan a través de un cauce artificial sin ningún tipo de revestimiento ni tratamiento previo. Es importante resaltar que estos vertimientos no pasan por un sistema adecuado de tratamiento que permita reducir o retener su carga contaminante.*

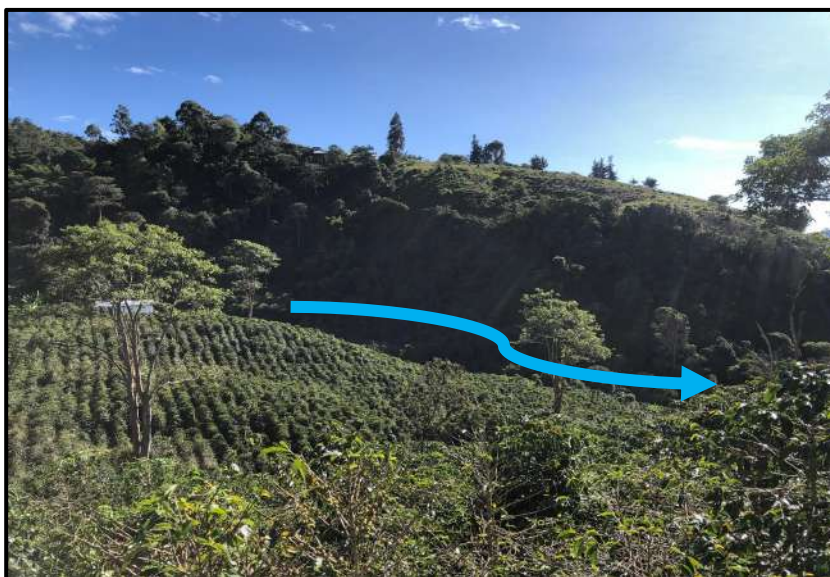
**Fotografías 10:** Cultivo implementado y drenaje natural dentro del predio, vereda Los Olivos -Pital-Huila

A una distancia aproximada de 257 metros lineales (según medición SIG\_CAM), se localiza el drenaje natural conocido como quebrada Yaguilga. Debido a la topografía del terreno y a los flujos de escorrentía, existe el riesgo de que los vertimientos alcancen el cauce de esta fuente hídrica.

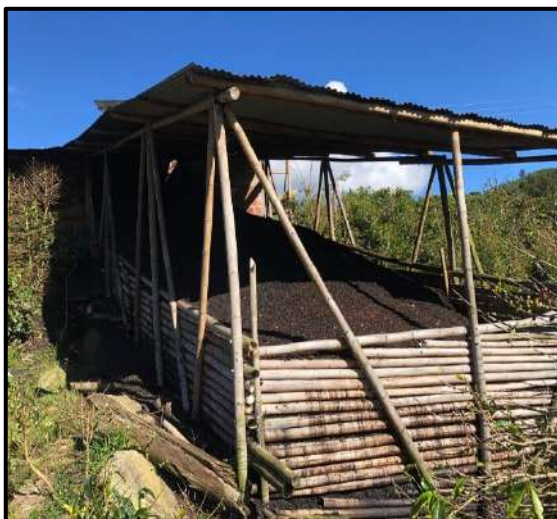
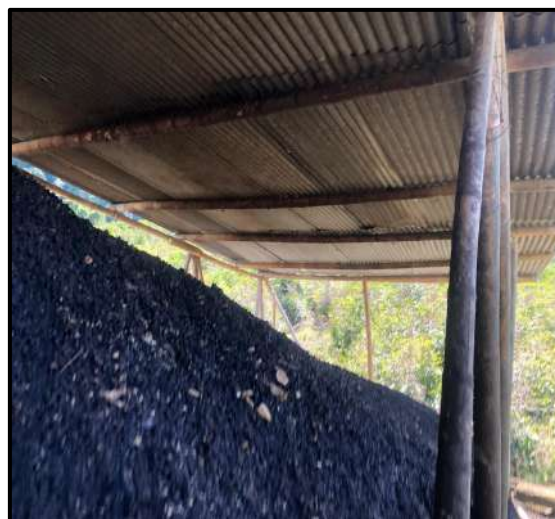
**Fotografías 11 y 12:** Fosa de manejo pulpa de café dentro del predio, vereda Los Olivos -Pital-Huila

Dentro del predio también se identificó una fosa destinada al manejo de la cáscara del café (cacota). Esta estructura cuenta con columnas y vigas en guadua, cubierta en láminas de zinc, y muros bajos contruidos también en guadua.

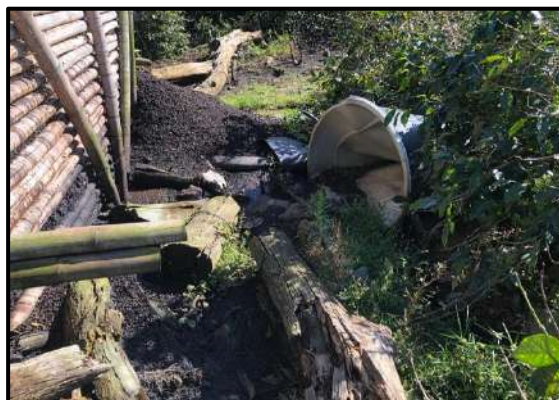
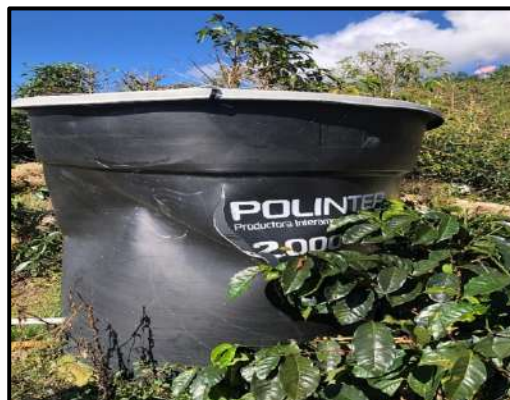
**Fotografías 13 y 14:** Partes de un sistema Modular de tratamiento anaeróbico (STMA) dentro del predio sin uso, vereda Los Olivos -Pital-Huila

*El acompañante de la visita menciona que el predio contaba con un sistema Modular de tratamiento anaeróbico (STMA) para las aguas mieles de café, pero la caída de un árbol dañó el sistema, se observa la presencia de un tanque en material de polietileno con capacidad de 2000, como tan bien se evidencia la presencia de otro tanque de polietileno de 500 litros de capacidad, estos elementos se encuentran sin uso.*

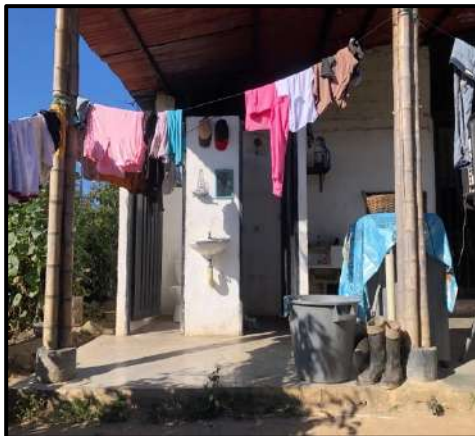
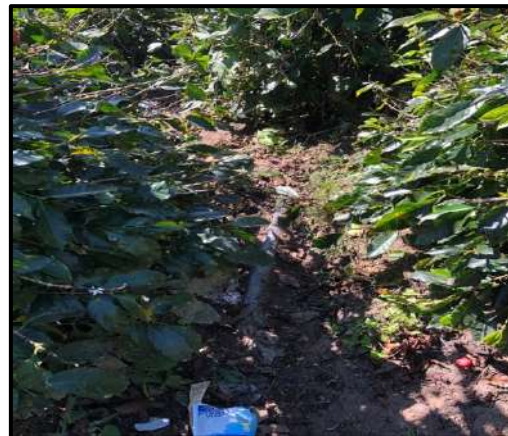
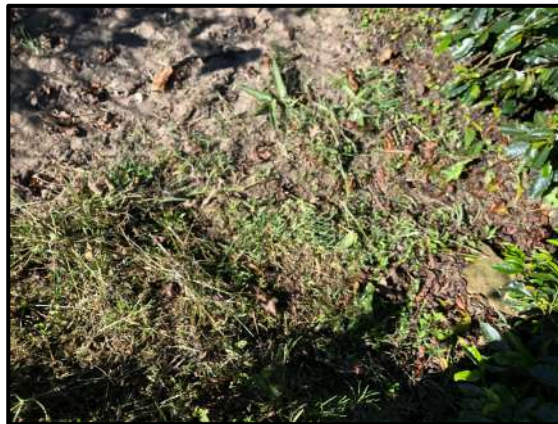
**Fotografías 16, 17 y 18:** vivienda, línea conducción y pozo séptico dentro del predio vereda Los Olivos -Pital-Huila

*La vivienda del predio cuenta con cocina, lavaplatos, lavamanos, lavadero, ducha y baño. Todas estas instalaciones disponen de sistema de conducción en tubería PVC, conectada externamente a una manguera de polietileno de aproximadamente 3 pulgadas de diámetro, la cual descarga en un pozo séptico. Según información del señor García, el pozo séptico tiene medidas aproximadas de 2,5 m de ancho por 2,5 m de largo y 5 m de profundidad. Sin embargo, no fue posible corroborar estas dimensiones in sitio, ya que el área señalada donde se ubica el pozo se encuentra cubierta por tierra.*

Se realizó recorrido por el área adyacente al pozo séptico y la vivienda, sin evidenciarse presencia de otras conducciones ni zonas de acumulación de vertimientos.

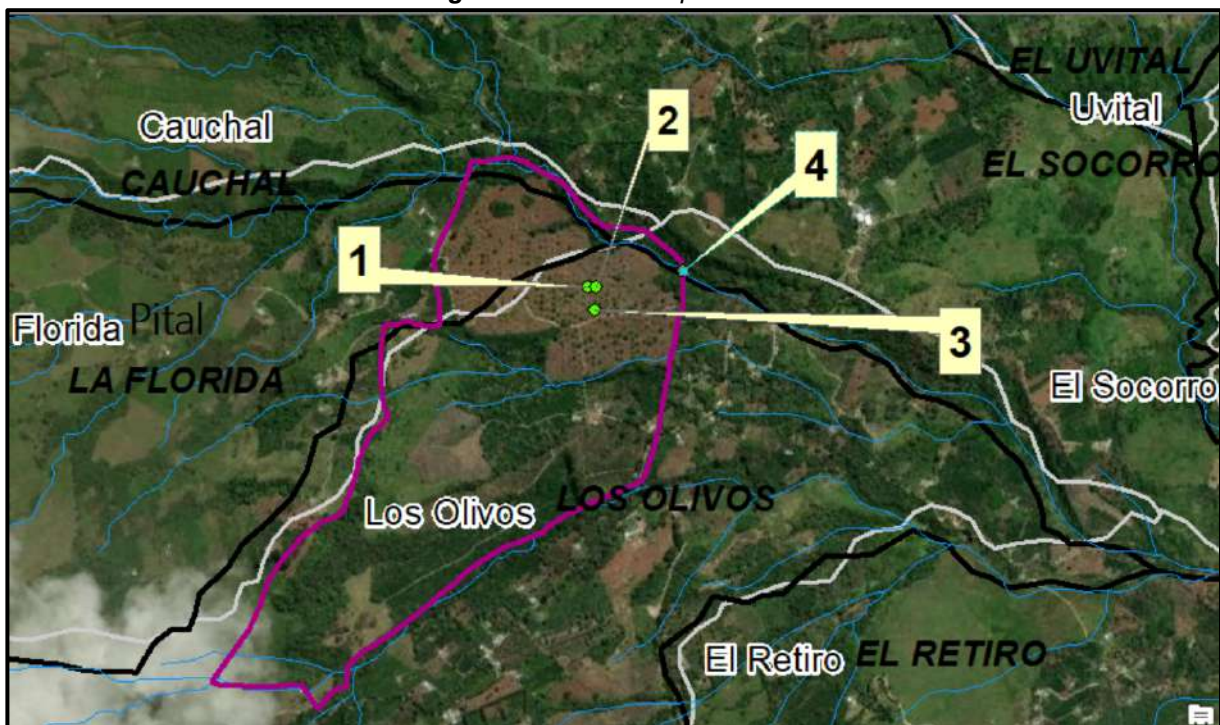
**Imagen No. 2:** Área inspeccionada

"Según lo verificado en campo, se identificó un riesgo de afectación ambiental por la descarga de aguas residuales no domésticas, generadas por la actividad de lavado de café húmedo. Estas aguas no cuentan con un sistema de tratamiento adecuado que elimine su carga contaminante. Como consecuencia, las descargas, facilitadas por la pendiente del terreno y el escurrimiento superficial, pueden llegar al drenaje natural conocido como Quebrada Yaguilga, ubicada en la vereda Los Olivos, jurisdicción del municipio de El Pital, departamento del Huila."
