<b>AUTO DE INICIO DE PROCEDIMIENTO SANCIONATORIO</b>	Código:	F-CAM-015
		Versión:	4
		Fecha:	09 Abr 14

**No. 020**

**DIRECCIÓN TERRITORIAL:** CENTRO  
**RADICADO:** 2025-E 29538 – DENUNCIA-02691-25  
**FECHA DE RADICACIÓN:** 18 DE NOVIEMBRE DEL 2025.  
**EXPEDIENTE:** SAN-00103-26  
**PRESUNTA INFRACCIÓN:** INCUMPLIMIENTO A LA NORMATIVIDAD AMBIENTAL VIGENTE POR GENERACIÓN DE VERTIMIENTOS DE AGUAS RESIDUALES DOMESTICAS Y NO DOMÉSTICAS, PROVENIENTES DE LA ACTIVIDAD PORCÍCOLA SIN TRATAMIENTO PREVIO QUE DESCONTAMINE Y/O RETENGA LA CARGA CONTAMINANTE.  
**PRESUNTO INFRACTOR:** LISNORY BETANCOURT CARRERA.

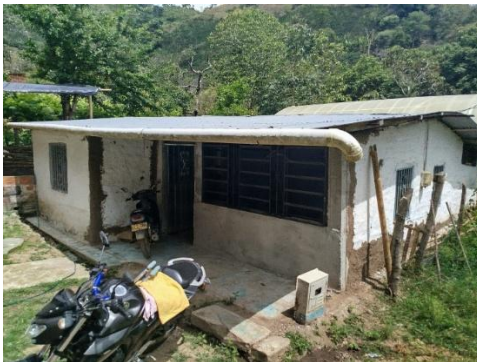
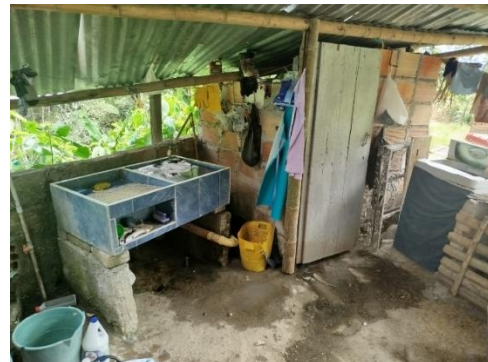
**Fotografía 1 y 2.** Vivienda de la señora Lisnoris Betancourt

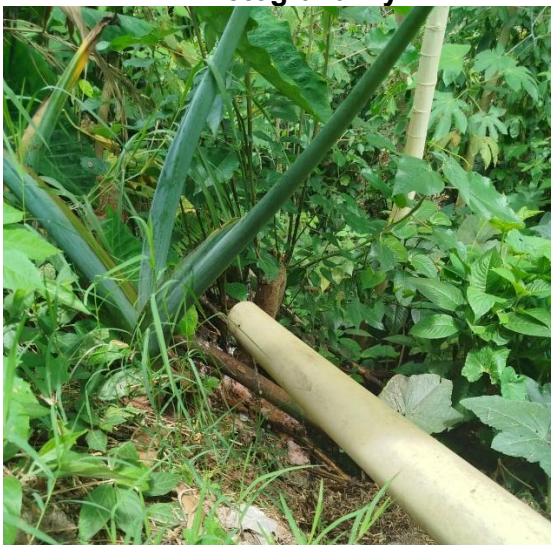
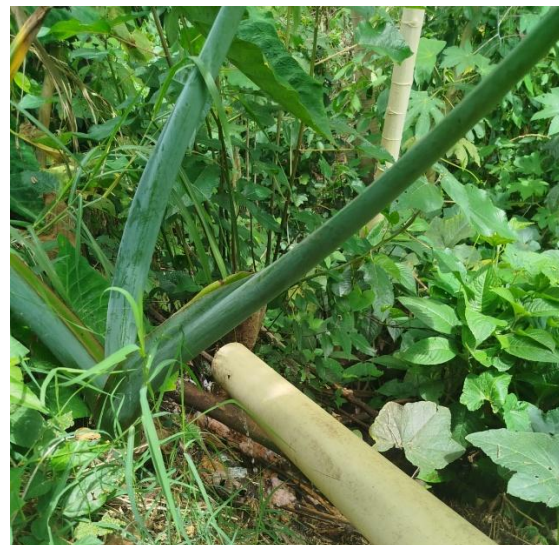
A la señora LISNORI BETANCOURT CARRERA se le manifiesta el motivo de la diligencia por parte de la Autoridad Ambiental, la cual procede a prestar el acompañamiento a la misma. Seguidamente, se inició el recorrido por el lugar, donde se identificó que, en el predio cuenta con vivienda, la cual cuenta con servicios como baño, cocina, lavadero y demás; en el predio no se observó sistema de tratamiento para las aguas residuales domésticas; estas son conducidas por tubería de 4" hacia el punto de descarga por un área pendiente, sobre suelo, a escasos 40 metros se encuentra el área forestal protectora de la fuente hídrica quebrada Negra.

**Fotografía 3 y 4.** Punto de descarga de las aguas residuales domesticas de la vivienda de la señora Lisnoris.

Por otro lado, se sugiere, que al instalar un sistema de tratamiento para las aguas domésticas se tenga en cuenta las disposiciones de la Resolución 330 del 2017 “Reglamento Técnico del Sector Agua Potable y Saneamiento Básico” ... Los sistemas de tratamiento para el manejo de las aguas grises deben contar como mínimo con trampa de grasas con tiempo de retención no inferior a 2.5 minutos, relación largo ancho del área superficial entre 1:1 a 3:1, dependiendo de su geometría y con altura útil mínima de 0.35 m. La trampa de grasas únicamente debe recibir las aguas de la cocina y su efluente debe conectarse al tanque séptico o la unidad de tratamiento de aguas grises según sea el caso (Artículo 172). El tanque séptico deberá cumplir al menos con las siguientes características:

- El tiempo de retención hidráulica debe estar entre 12 a 24 horas.
- La relación entre el largo-ancho del tanque séptico será como mínimo de 2:1 y como máximo de 5:1.
- El tanque deberá constar como mínimo de dos cámaras; el volumen de la primera cámara deberá ser igual a 2/3 del total del volumen. (Artículo 173)

En caso de optarse por un tanque séptico prefabricado, éste deberá cumplir con el dimensionamiento, tiempo de retención y geometría previamente indicadas y ser fabricado a partir de materiales resistentes a la corrosión y resistencia mecánica. El efluente del tanque séptico deberá ser sometido a un tratamiento complementario como campos de infiltración o pozos de absorción o infiltración.

El volumen de las unidades de tratamiento debe ser calculado en función del número de habitantes de la vivienda considerando población flotante. Cualquier sistema distinto a los considerados en el presente concepto técnico, como filtros intermitentes y humedales artificiales, deberá ser diseñado de conformidad a la Sección 3: Sistemas descentralizados de la Resolución 330 de 2017.

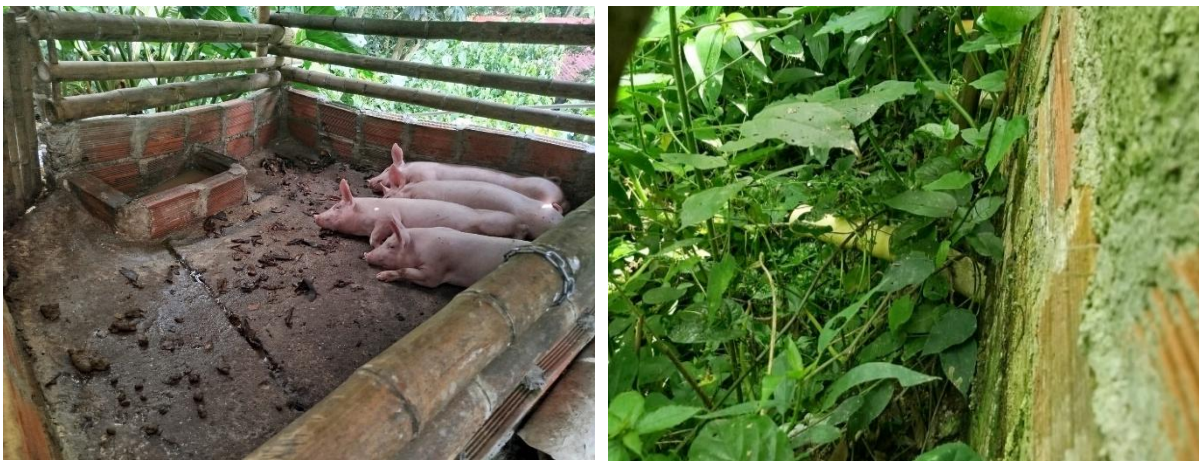
Allí, se observó que existe 1 cama o cochera donde se realiza la ceba de 4 individuos de cerdo. Esta estructura se encuentra revestida, con techo en zinc y suelo en concreto; es manejada por método húmedo de lavado, según lo mencionado, se realiza lavado de la cama de y vez al día. En cuanto al manejo de las aguas residuales no se observó sistema de tratamiento para esta actividad, estas aguas son conducidas por tubería PVC de 2" con recorrido de aproximadamente 1 metro hasta llegar al punto de descarga, detrás de la vivienda.

**Fotografía 5 y 6.** Cochera y punto de descarga vivienda señora Lisnoris

Tanto las aguas residuales domesticas como las aguas residuales de la actividad porcícola son descargadas detrás de la vivienda, sobre una pendiente, a escasos 40 metros se encuentra la fuente hídrica Negra. La señora Lisnoris menciona que no cuenta con espacio suficiente para implementar un sistema de tratamiento, que ella es poseedora de solo la casa.

Se debe tener en cuenta que el tratamiento de las aguas residuales o residuos líquidos consiste en una serie de procesos físicos, químicos y biológicos que tienen como fin eliminar los contaminantes presentes en el agua efluente del uso humano, y para que exista un tratamiento eficiente se debe contar con un pretratamiento (trampa de grasas), tratamiento primario (tanque séptico), tratamiento secundario (filtro anaerobio de Flujo Ascendente FAFA) y en lo posible un tercer tratamiento. En la inspección no se observó sistema de tratamiento para las aguas residuales domésticas, no se observó trampas grasas, tanque séptico ni tanque filtro del predio visitado de la señora Lisnoris Betancourt.

Por otro lado, se deberá implementar un sistema de tratamiento que garantice la remoción de carga contaminante y cumplimiento de los límites máximos permisibles para la actividad porcícola establecido en el Artículo 9 de la Resolución 631 de 2015, de acuerdo con el

tipo de proceso empleado; como también, se debe implementar una estructura adecuada para el almacenamiento y/o tratamiento de los residuos sólidos (excretas) generados por los cerdos; se deberá implementar de tal forma que estos no entren en contacto directo con el suelo ni en contacto con el agua, es decir esta debe ir techada.

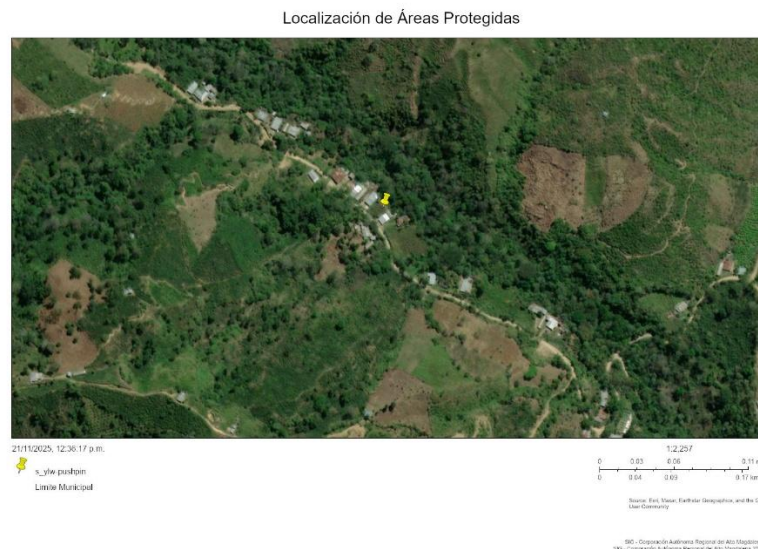
**Figura 2.** Se observa los puntos visitados en campo. Fuente GEOPORTAL SIG CAM

Por otro lado, se ingresó al sistema de información geográfica de la CAM, geoportal para identificar si el área visitada hace parte de alguna área protegida del Huila y se concluyó que el predio visitado no se encuentra dentro de ningún área protegida, según información verificada en el Geoportal de la Cam, al ingresar las coordenadas tomadas en campo.
