NOTIFICACION POR AVISO	Código	F-CAM-186
		Versión	4
		Fecha	17 Sep 14

AUTO DE INICIO DE PROCEDIMIENTO SANCIONATORIO

Auto No. **305**

DIRECCIÓN TERRITORIAL: SUR
RADICACIÓN DENUNCIA: 2024E31130
FECHA DE LA DENUNCIA: 21 DE OCTUBRE DE 2024
PRESUNTA INFRACCIÓN: VERTIMIENTO DE AGUAS RESIDUALES DE USO DOMESTICO Y DEL BENEFICIO DEL CAFE SIN TRATAMIENTO PREVIO A SU DESCARGA EN EL PUNTO DE COORDENADAS WGS84 01°50'03.68 N 76°12'16.44" W (763282 E, 694741 N) VEREDA MATANZAS MUNICIPIO DE SAN AGUSTÍN DEPARTAMENTO DEL HUILA.

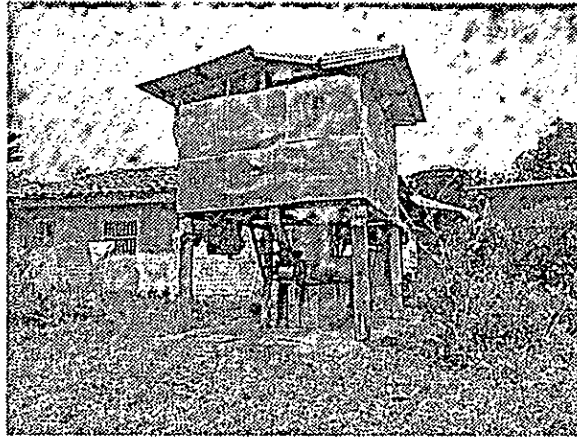
Fotografía 1. Vivienda visitada.

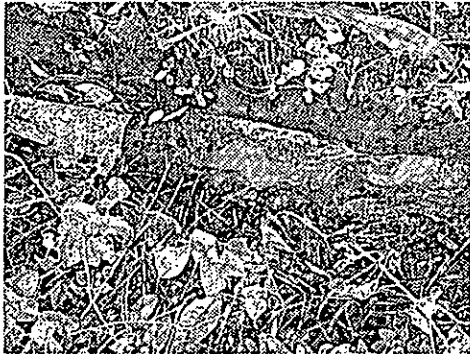
Respecto a las actividades domésticas, no se obtiene información de cuantas personas residen en la vivienda de manera permanente o temporal ya que no se cuenta con ninguna persona que brinde información, sin embargo, se indica que la zanja utilizada para recepcionar los vertimientos de aguas residuales del beneficio de café, conduce las aguas residuales de la vivienda.

Fotografía 2. Vertimientos de aguas provenientes del beneficio de café.

- Diseñar, construir, implementar y operar un sistema de tratamiento eficiente para los vertimientos generados en la vivienda que cumpla con las disposiciones de la sección 3 del Reglamento Técnico del Sector Agua Potable y Saneamiento Básico Resolución 330 de 2017 para sistemas descentralizados.
- Diseñar, construir, implementar y operar un sistema de tratamiento eficiente para los vertimientos de aguas mieles y residuos sólidos (cereza de café) generados durante las actividades del beneficio de café.
- Cualquiera de los mecanismos y/o sistemas a emplearse para el tratamiento de las aguas residuales y residuos de origen industrial, se debe garantizar que estos sean eficientes.

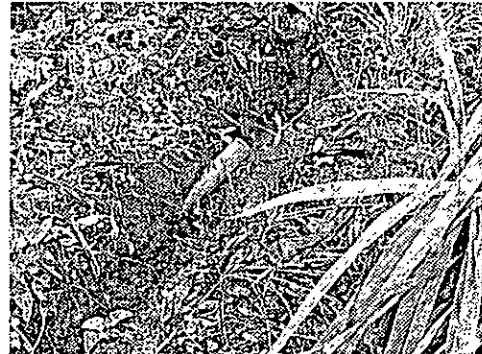
Durante la inspección realizada no se evidencian sistemas para el tratamiento de las aguas residuales generadas en el predio visitado, por tanto, las aguas residuales son descargadas directamente sobre el suelo sin ningún tipo de tratamiento que remueva la carga contaminante presente en cada tipo de vertimiento. En el lugar se perciben olores ofensivos característicos de estos efluentes, turbidez, y presencia de residuos sólidos en la zanja receptora.

Fotografía 3. Vertimientos de aguas provenientes de la vivienda.

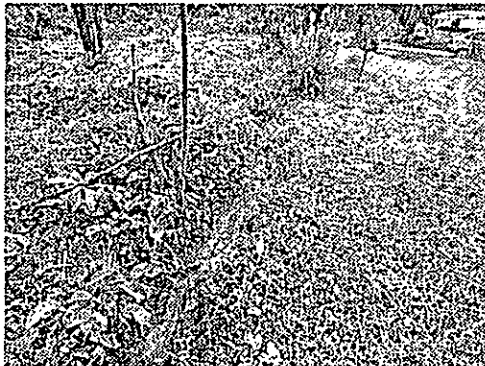
Fotografía 4-5. Zanja receptora de los vertimientos de aguas residuales.

En ese sentido, teniendo en cuenta que el predio carece de estructuras para el tratamiento de las aguas residuales generadas producto de las actividades del beneficio de café y actividades domésticas, se constituye un incumplimiento a la normatividad ambiental vigente, toda vez que estas aguas residuales, previo a su descarga final, deben contar con un sistema que garantice la remoción de carga contaminante presente en este tipo de vertimiento.
