| | <b>AUTO DE INICIO DE PROCEDIMIENTO<br/>SANCIONATORIO</b> | | Código: | F-CAM-015 |

**AUTO No. SAN-00543-26  
(23 DE JULIO DE 2026)**

**DIRECCIÓN TERRITORIAL:** NORTE  
**RADICACIÓN DENUNCIA:** 2026-E 3274 – 2026-E 3374  
2026-E 3620 – 2026-E 4164  
**FECHA DEL RADICADO:** 13, 16, 17 Y 23 DE FEBRERIO DE 2023  
**EXPEDIENTE:** SAN-00543-26  
**PRESUNTA INFRACCIÓN:** DEFICIENCIAS EN LA GESTIÓN Y MANEJO DE LAS  
AGUAS RESIDUALES NO DOMÉSTICAS (ARnD),  
TANTO EN SU TRATAMNIENTO COMO EN SU  
DISPOSICIÓN FINAL Y REÚSO  
**PRESUNTOS INFRACTORES:** MASEDAGA S.A.S.

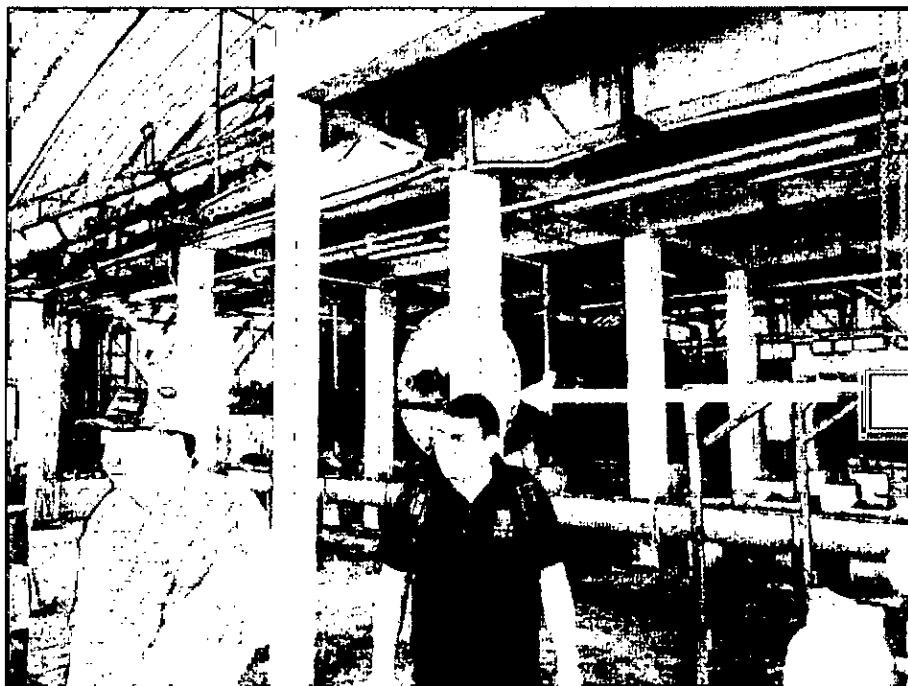
*En los cooker, la materia prima es sometida a un proceso de calentamiento mediante transferencia de vapor durante un tiempo aproximado de entre cinco (5) y siete (7) horas, y posteriormente es conducida hacia un tornillo sinfín, los cuales se encargan de transportar la materia prima hacia una secadora en donde se finaliza el proceso de deshidratación.*

*Foto 3. Evidencia fotográfica de los cookers en donde se realiza la cocción de la materia prima utilizada en la empresa Masedaga S.A.*

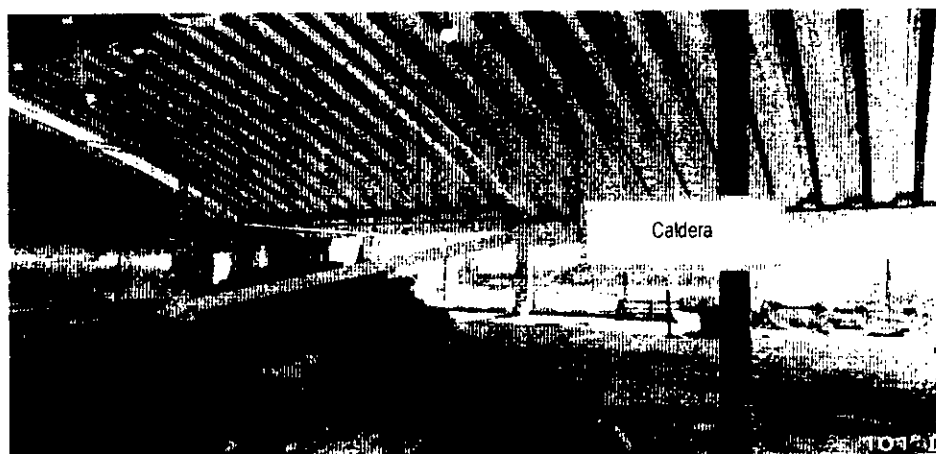
Dentro de las instalaciones se encontraron dos calderas de carbón, una en el interior y otra en el exterior. estas cumplen la función de generar vapor, el cual es utilizado como fuente de energía térmica para las diferentes etapas de calentamiento del proceso productivo.

Foto 6. Evidencia fotográfica de la caldera que se tiene en funcionamiento al interior de la empresa Masedaga S.A.

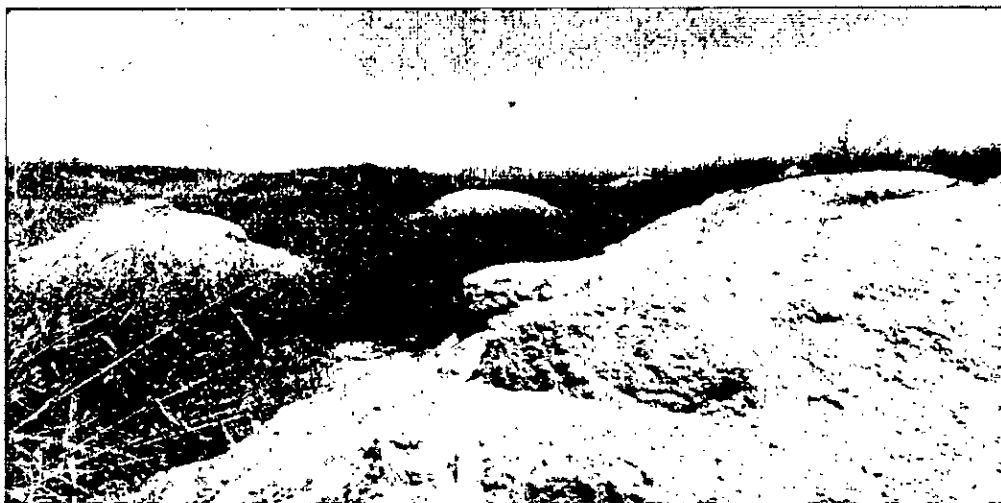
*Continuando con el recorrido en el lugar, se evidencio una gran cantidad de montículos de material arenoso, ubicados en las coordenadas planas E866157 N841311 (3°09'37.7"N 75°16'53.9"W).*

*Según versión del señor Jhon Fredy Arias Gutiérrez, Administrador de la empresa Masedaga S.A.S, dicho material proviene de la construcción de los lagos en donde se desarrolla la actividad piscícola, los cuales fueron removidos y dejados a disposición en el predio, en aras de que fuera utilizado como relleno en la parte superior (Área en donde se ubican las instalaciones de la planta.*

*Imagen 25 y 26: Evidencia fotográfica de los montículos de material arenoso que fue identificado en la parte exterior de la empresa Masedaga S.A.S.*

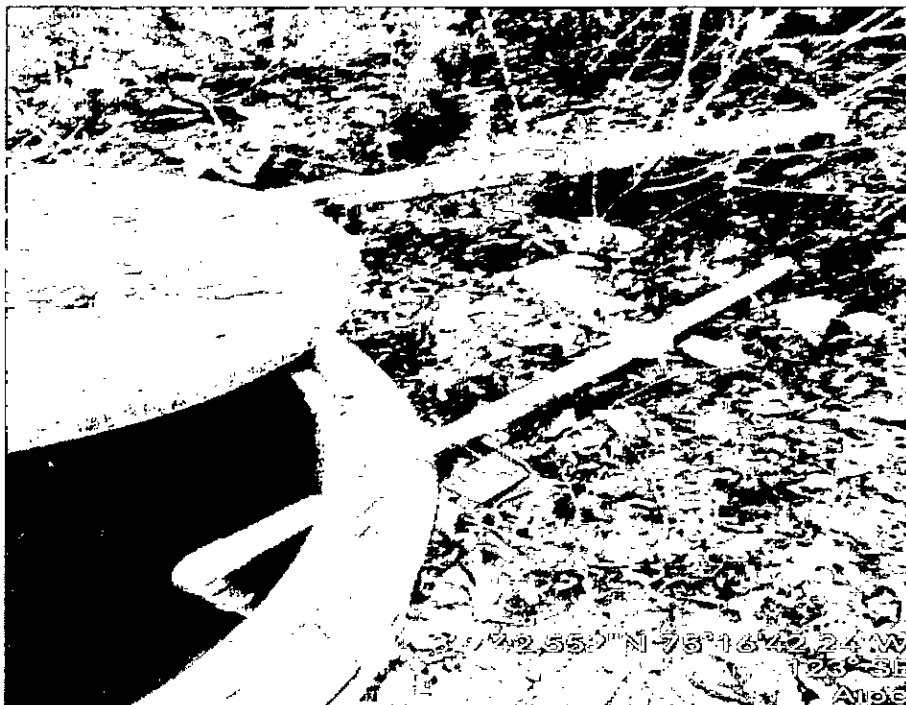
Continuando el recorrido por la empresa Masedaga S.A.S., se identificó que en el lugar se cuenta con un aljibe, el cual es utilizado para el riego de zonas verdes y para uso industrial en el proceso de fabricación de harina de pescado. De acuerdo con lo manifestado por el personal presente durante la visita, dicha captación se encuentra en operación y funcionando de manera normal dentro de las actividades de la empresa; no obstante, al momento de la diligencia no se evidenció captación ni uso del recurso hídrico.

Foto 29: Evidencia fotográfica del aljibe que se encuentra construido y autorizado a la empresa MASEDAGA S.A.S
