| | <b>NOTIFICACION POR AVISO</b> | Código | F-CAM-186 |

| | <b>AUTO DE INICIO DE PROCEDIMIENTO<br/>SANCIONATORIO</b> | | Código: | F-CAM-029 |

DIRECCIÓN TERRITORIAL: SUR  
 RADICACIÓN DENUNCIA: 2025-E 27906  
 FECHA DE LA DENUNCIA: 29 DE OCTUBRE DE 2025  
 PRESUNTO INFRACITOR: **ANA LUBY GOMEZ VALENZUELA**  
**C.C. 26.571.365**  
 PRESUNTA INFRACCION: VERTIMIENTOS DE AGUAS RESIDUALES DOMESTICAS

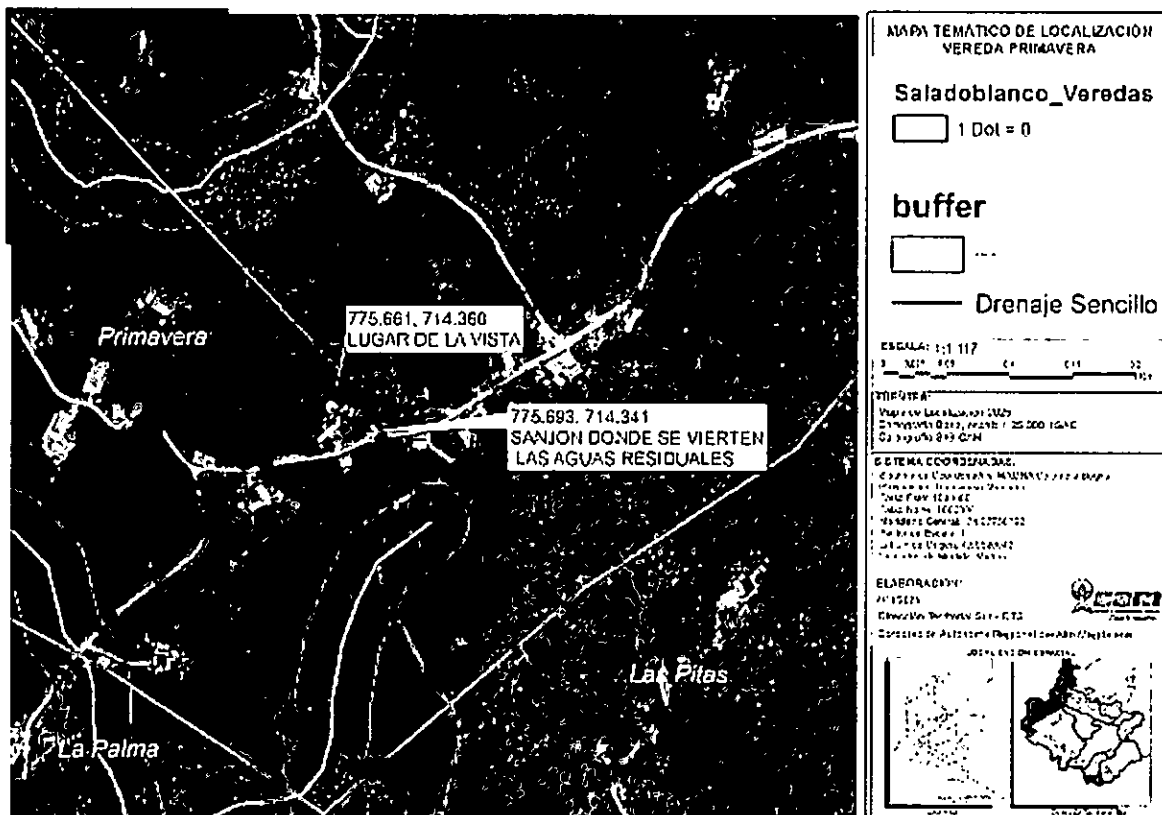
Según información de la dueña de casa se cuenta con un poso séptico que no se pudo evidenciar porque estaba cubierto de vegetación, que además ya tiene aproximadamente 30 años de fabricados; razón por la cual su vida útil está colapsada

Por otro lado, se sugiere, que al instalar un sistema de tratamiento para las aguas domésticas se tenga en cuenta las disposiciones de la **Resolución 330 del 2017 "Reglamento Técnico del Sector Agua Potable y Saneamiento Básico"** ... **ARTÍCULO 173. Tanques sépticos construidos in-situ.** Los tanques sépticos se utilizan en los siguientes casos: para áreas desprovistas de redes públicas de alcantarillado, para vivienda rural dispersa con suficiente área de contorno para acomodar el tanque con sus procesos de pos-tratamiento, para retención previa de los sólidos sedimentables y cuando hace parte de los alcantarillados sin arrastre de sólidos.
